ИССЛЕДОВАНИЕ ОБЪЕМНО-ПЛАНИРОВОЧНОГО И КОНСТРУКТИВНОГО РЕШЕНИЯ ЗДАНИЯ КОНЮШНИ В ИМЕНИИ ЗЕЛЕНЕВИЧИ В Д. ЗЕЛЕНЕВИЧИ (ПРУЖАНСКИЙ РАЙОН)

Исследование бывшего имения Зеленевичы в Пружанском районе Брестской области проводилось в августе 2007 г. – феврале 2008 г. Целью настоящей работы является определение местонахождения оставшихся построек и их фактического технического состояния несущих и ограждающих строительных конструкций, изучение объёмно-планировочных решений. Из уцелевших зданий остались конюшня, ледник и флигель. При исследовании наибольшее внимание было отведено на определение технического состояния здания конюшни. Исследование проводилось совместно со специалистами ОАО «Стройкомплекс» г. Бреста. Необходимость проведения исследования была обусловлена предстоящей реконструкцией здания конюшни на основе технического заключения по результатам исследования строительных конструкций и получении предложений и рекомендаций по выполнению ремонтно-восстановительных мероприятий. В дальнейшем здание конюшни предполагалось использовать по прямому назначению - для содержания породистых лошадей и обучения верховой езде, прогулок по прилегающему лесопарку, а также для разведения лошадей и их

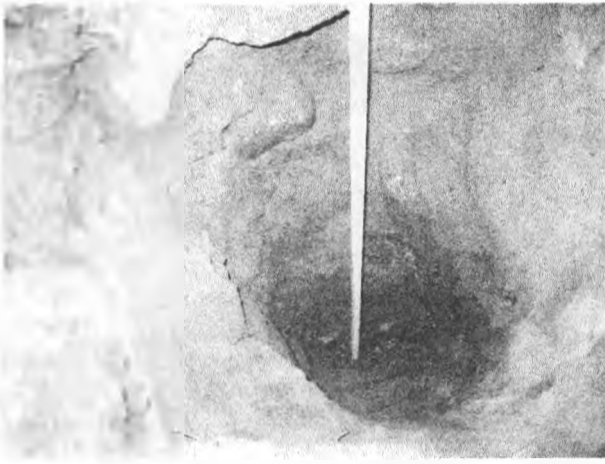
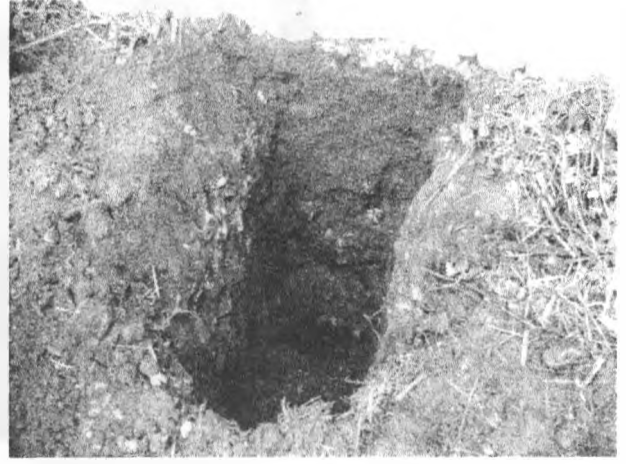
Рисунки 6,7- Шурфы фундаментов ШФ-1 в продольной стене южного фасада и ШФ-2 в продольной стене северного фасада

В результате натурного исследования были проанализированы конструктивные элементы здания и получены следующие результаты: - **Фундаменты** под наружные стены – это кладка из бута, а под деревянные стойки каркаса фундаменты выполнены столбчатыми бетонными при восстановлении здания в 50-х годах. Наружные фундаменты под несущие кирпичные стены здания конюшни являются фундаментами неглубокого заложения, жесткими, ленточными, бутовыми, толщиной 650-820 мм, из бутового камня М240 и известково-песчаного раствора М8 с сопротивлением сжатию 5кг/см². Общая высота фундамента, включая цокольную часть, составляет 1660-2125 мм. Отметка подошвы фундамента составляет (-1,000) – (-1,475) м (определено при шурфовке фундаментов ШФ-1...ШФ-5) от уровня пола. Заглубление фундаментных стен в грунт по наружным западной и восточной сторонам составляют 875-1350 мм. Фундаменты выполнены по известково – гравийной подушке (гравий пролит известковым молочком), толщиной слоя 50-70 мм (это практиковалось со времен Римской империи и до начала 60-х годов XX века). Под деревянные стойки выполнены монолитные бетонные столбчатые, неглубокого заложения, фундаменты стаканного типа сечением 400x400 мм и высотой 750 мм, из бетона марки С8/10. Фундаменты выше уровня пола на 320 мм.

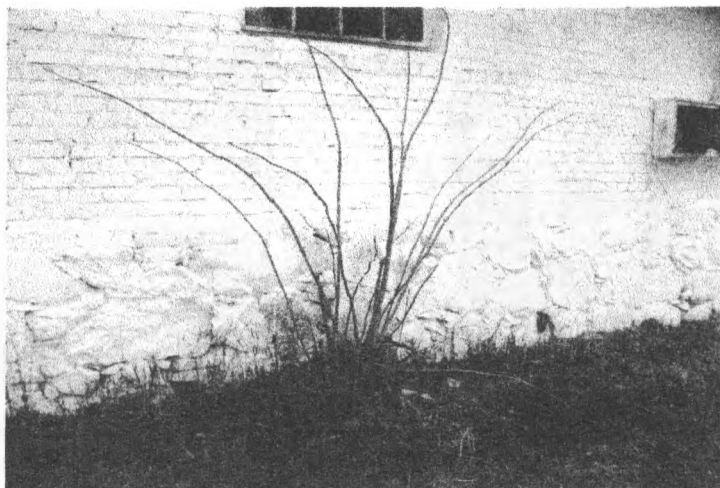
Гидроизоляция выполнена раствором повышенной плотности. Фундаменты с наружной стороны покрашены известковым составом. Отмостка вокруг здания отсутствует, в результате чего нижняя часть цоколя постоянно замокает. В уровне земли от увлажнения и попеременного замораживания – оттаивания

Рисунок 12 - Отсутствие отмостки, наличие деревьев и кустарника возле фундамента

кладки фундаментов в водонасыщенном состоянии происходит разрушение раствора и выпадение мелких камней. Возле фундаментов росли деревья, которые были срублены, на момент исследования из корней растут новые побеги. Силowych трещин и деформаций в конструкции фундаментов на момент обследования не обнаружено.

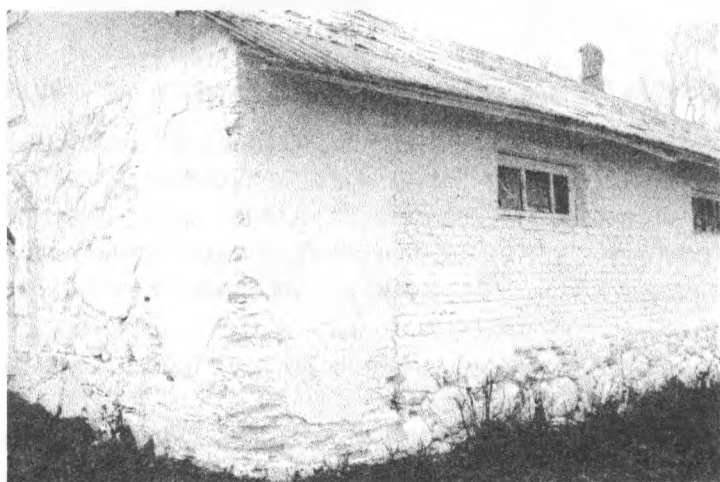
- Стены здания конюшни массивные толщиной 380-670 мм, выполнены сплошной кладкой из керамического и силикатного кирпича и бутового камня, возводились в разное время. Кладка из бутового камня западного фасада выполнена на всю высоту и по остальным осям до отметки +0,55-+0,65 м, для кладки использовался рваный бут размером 100-500 мм, марки «200» и известковый раствор М75.

Рисунок 13 - Вид кладки стен с наружной стороны. Западный торцевой и южный продольный фасады

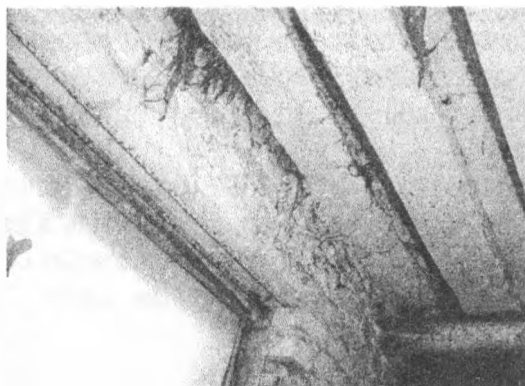
Кирпичная кладка, оставшаяся от старого здания выполнена из керамического полнотелого кирпича размером 280x130x65(h) мм марки «150» на известковом растворе М50, такие размеры кирпича характерны для второй половины девятнадцатого века. Остальная кирпичная кладка из керамического полнотелого кирпича М150 размером 250x120x65(h) мм, на растворе М50. Толщина горизонтальных швов – 15-23 мм, вертикальных – 10-24 мм, с выпуклой расшивкой в стене южного фасада, между вторым и третьим окнами кладка выполнена «в пустошовку». Расчетное сопротивление сжатию кладки стен соответствует $1.8 \times 0,8 = 1,44$ МПа. В торцевой части здания в западном фасаде проём ворот обрамлён кирпичными столбами размером 575x720 мм, и перекрыт арочной кирпичной перемычкой. Лицевая плоскость столбов и арок выполнена декоративной кладкой. Проёмы ворот северного и восточного фасадов перекрыты железобетонными перемычками размером 240x150(h)мм. Оконные проёмы в кирпичных стенах перекрыты тремя гладкими арматурными стержнями диаметром 16 мм. От атмосферного воздействия стержни поражены поверхностной коррозией, степень поражения 1,5%.

Рисунок 15 - Перекрытие оконного проёма металлическими стержнями

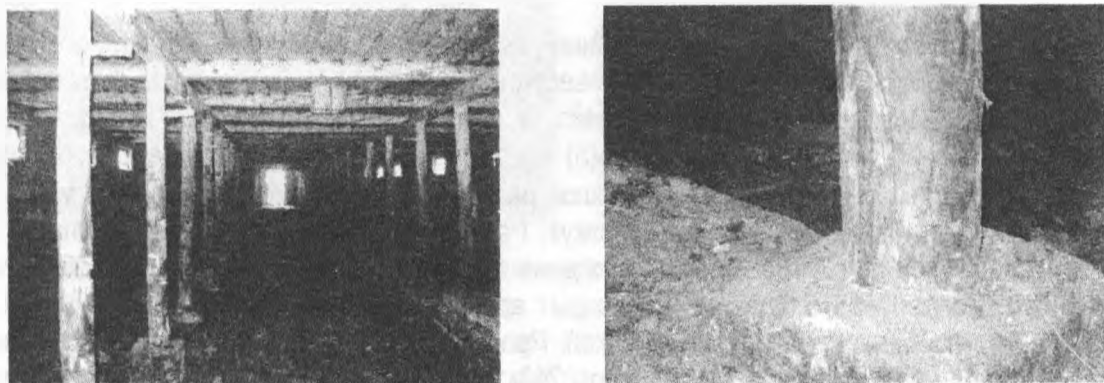
-Несущий каркас конюшни состоит из деревянных стоек, выполненных из брёвен $\varnothing 180$ мм, по которым уложены деревянные прогоны сечением 150x150 мм, в поперечном направлении объединённые деревянными балками перекрытия с настилом. Все элементы каркаса выполнены из сосны второго сорта. Каркас обработан известковым составом. Влажность древесины на момент исследования составляла 32%.

Рисунок 16 - Каркас конюшни (фото слева). Опираение стойки на фундамент и крепление анкерами (фото справа)

Стойки в нижней части, на высоту 350-450 мм, поражены гнилью, в результате чего образовались прогибы прогонов 10-12 мм, что не превышает предельно допустимый прогиб по СНиП 2.01.07-85, равный $1/132L = 1800/132 = 13,6$ мм. Просадка шестой стойки от торца стены западного фасада составила 60 мм. В местах протечек кровли отмечено замокание прогонов, и влажность древесины достигает до 70%; следов гниения на поверхности прогонов не выявлено.

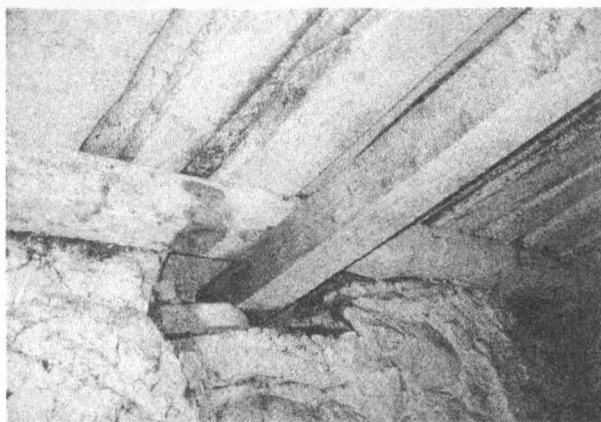
Нагрузка на прогоны одинаковой интенсивности, поэтому в каркасе применены консольно-балочные прогоны с одним шарниром через два пролёта на расстоянии 200-400 мм от опоры. Стыки прогонов выполнены косым прирубом. Боковое смещение в шарнире предотвращается забитыми сверху и снизу гвоздями длиной 120 мм, $\varnothing 6$ мм. В крайних пролетах прогоны опираются на наружные стены, гидроизоляционных прокладок в месте опирания на момент исследования не обнаружено. Глубина опирания – 200-250 мм.

Рисунок 18 - Опирание прогона на стену по северного фасада

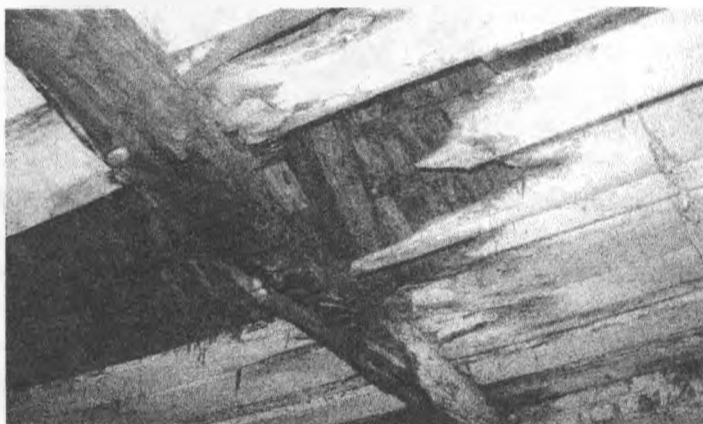
Рисунок 21 - Разрушение гнилью настила перекрытия

Первый ряд настила уложен с зазорами между досками 40-120 мм, сверху внахлест аналогично первому уложен второй ряд настила из необрезной доски толщиной 35 мм. Отдельные места настила поражены гнилью и разрушены, что вызвано протечками кровли. Все деревянные элементы чердачного перекрытия выполнены из сосны второго сорта. Балки перекрытия и настил с нижней стороны обработаны известковым составом. Влажность древесины на момент исследования составляет 32%. На настиле уложен слой соломы толщиной 20-40 мм.

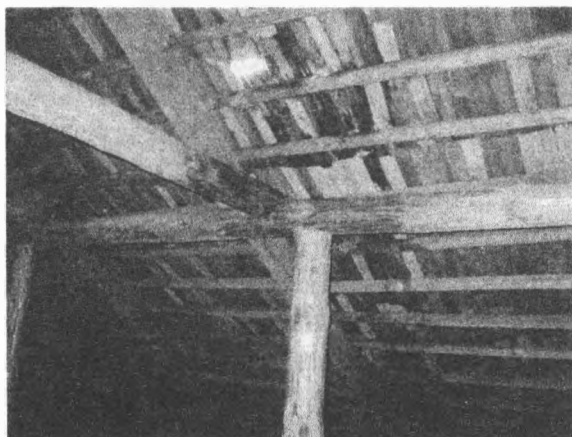
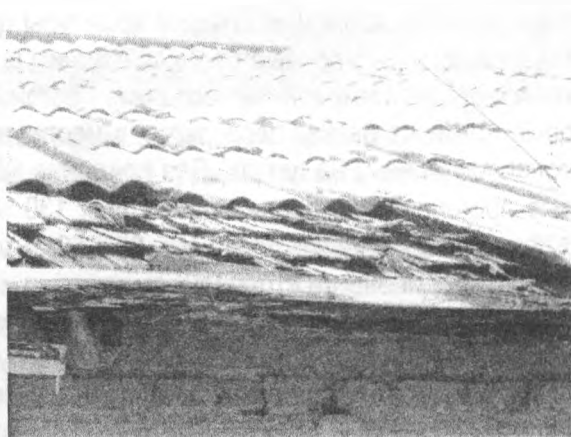
Конёк выполнен из обрезной доски толщиной 35 мм, шириной 150 мм. Обрешетка выполнена из бруска 50x40(н) мм, через 300 мм. Следов обработки антисептиком обрешетки нет. Во время исследования кровли выявлены многочисленные дефекты: крепление шиферных листов к обрешетке ослабло, что привело к сдвигу волнистых листов и разрушению кровли; вся кровля имеет биологическое поражение (растет мох); покрытие конька на 70% длины отсутствует, оставшаяся часть конькового элемента поражена гнилью; отсутствует 50%

Рисунок 24 - Поражение гнилью гонта (фото слева). Разрушение кровли (фото справа)

ветровых досок, оставшиеся поражены гнилью; верхний ряд гонта поражён гнилью, в местах разрушения шифера поражены два слоя гонта. В стропильной системе применены наслонные стропила. Стропильная система выполнена из брёвен и брусьев, с шагом стропильных ног 1080 – 1840 мм. Стропильные ноги сечением 110x115 мм, верхним концом опираются друг на друга с соединением «в пол дерева» и скреплены гвоздями, нижним концом стропила опираются на мауэрлат из бруса сечением 165x165 мм.

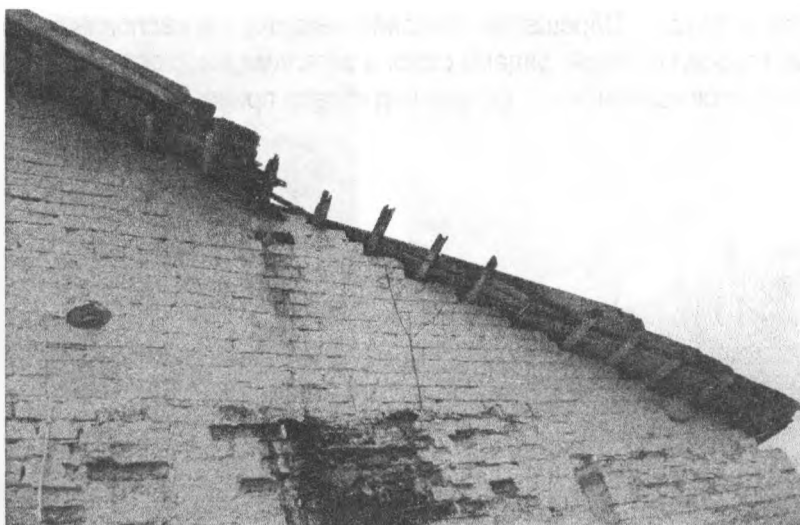
Рисунок 25 - Разрушение кровли над фронтоном восточного фасада

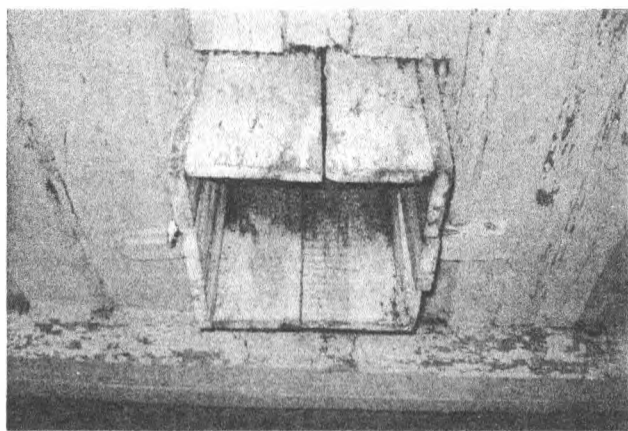
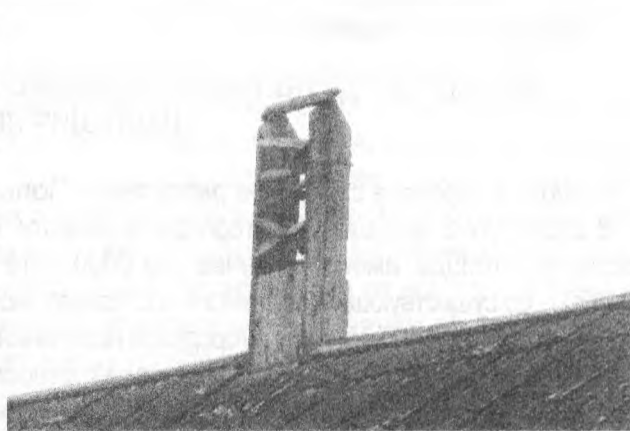
**Рисунок 29 - Вентиляционный канал в помещении конюшни (фото слева).
Состояние оголовка вентиляционной шахты над кровлей (фото справа)**

деревянных элементов не проводилась. Через перекрытие, чердачное пространство и кровлю проходят два вентиляционных канала и заканчиваются выше конька кровли на 850 мм. Каналы выполнены в виде короба из доски толщиной 25 мм, сечением 360x345 мм, выше кровли с двух сторон стенки каналов выполнены в виде жалюзийных решёток. От длительной эксплуатации и поражения гнилью покрытие каналов и жалюзийные решётки разрушились. Водоудаление с кровли наружное, неорганизованное, двухстороннее со стороны южного и северного фасадов. Вода с кровли сбрасывается на грунт возле стен конюшни и проникает под фундаменты, отчего происходит их увлажнение.
