Шульжик Д. Д., Сахащук А. А.

Научный руководитель: ст. преподаватель В. Л. Макарук

АНАЛИЗ ОСВЕЩЕНИЯ ЖИЛОЙ ЧАСТИ МИКРОРАЙОНА ВОСТОК-6. ПРЕДЛОЖЕНИЯ ПО УЛУЧШЕНИЮ КАЧЕСТВА СВЕТОВОЙ СРЕДЫ В ЖИЛОМ МИКРОРАЙОНЕ ВОСТОК-6 Г. БРЕСТА

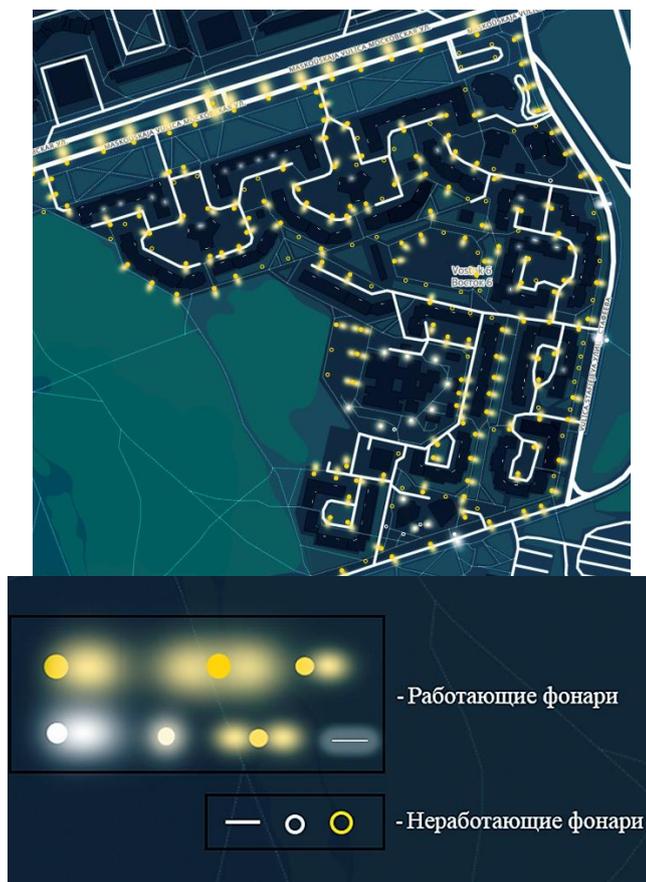
На сегодняшний день ситуация с освещением в микрорайоне выглядит неудовлетворительно. Если рассмотреть существующий план освещения (см. рисунок 1), то можно выявить недостаточное освещение в зонах повышенной криминогенной опасности (около леса), в арках между жилыми домами. Так же выявлено отсутствие освещенности на детских площадках.

Путем анализа работы освещения в темное время суток мы узнали, что в криминогенно опасной зоне, которая находится около сада-ясли, выключают освещение (предположительно из-за экономии), что негативно влияет на безопасность рядом с учреждением.

По улице Стафеева экономит на освещении уже город, включая не все фонари. Так можно заметить, что около домов 15, 17 и 37, 39 правильно отключено освещение, т. е. через 1 фонарь – это современная существующая практика для экономии средств, но около домов по ул. Стафеева 25, 27 оставили только 1 фонарь из 6.

Также в темное время суток, в силу разных обстоятельств, чтобы полноценно проводить время на спортивном стадионе (заниматься бегом, играть в футбол), решают сэкономить на безопасности людей, подвергая их травматизму не только из-за неровностей дорожки на спортивном стадионе, и неровностей поля, но и из-за плохого освещения (6 работающих фонарей из 12).

Рисунок 1 – Освещение в микрорайоне Восток-6 на 09.04.2021 20.00–22.00

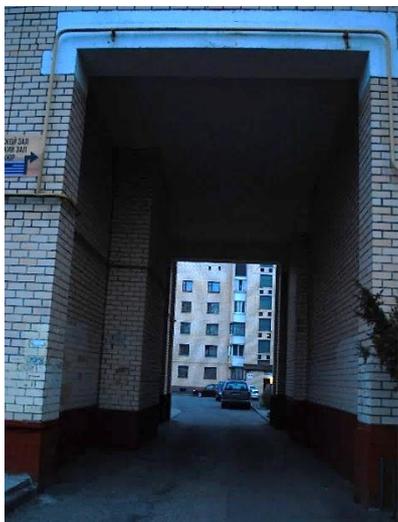
• Освещение в пожарных проездах, арках автомобильных/пешеходных и проемов с пеше-авто движением между торцами двух домов. Данный вид освещения полностью отсутствует в микрорайоне. Следовательно, нужно установить такой вид освещения.

Рисунок 2 – Ситуация с освещением арок на данный момент

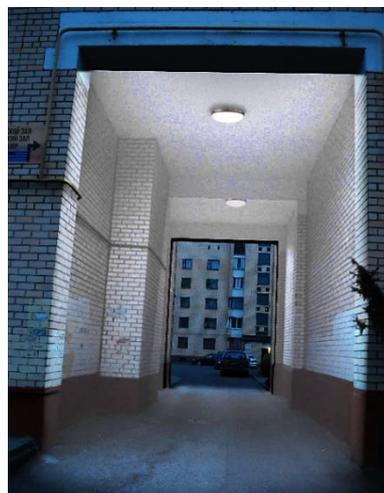
Рисунок 3 – Предлагаемый вариант освещения арок

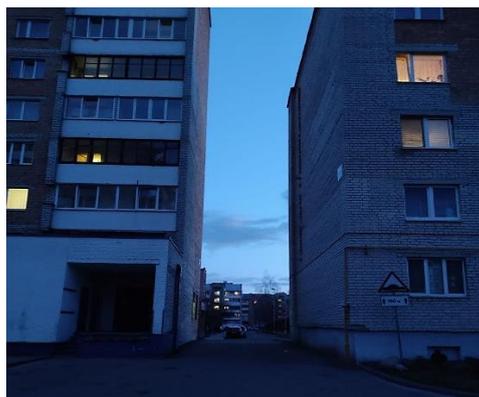
Рисунок 4 – Ситуация с освещением между торцами домов на данный момент

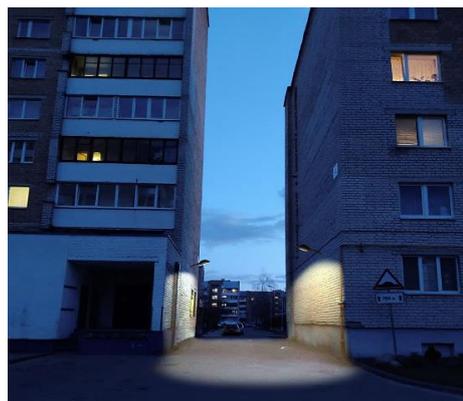
Рисунок 5 – Предлагаемый вариант освещения арок
