К РЕКОНСТРУКЦИИ АВАРИЙНОГО ЗДАНИЯ АБК «СТРОЙМАШ»

Босовец Ф.П., Игнатов С.В.

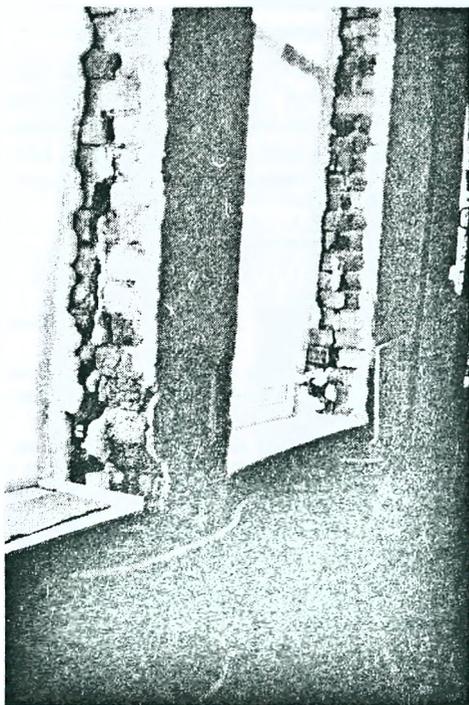
Оценка технического состояния реконструируемого здания. Наружная стена здания с внешней стороны по оси 1 по всей длине и высоте от карниза до фундамента разморожена и повреждена сетью силовых трещин. Особенно значительные повреждения обнаружены в простенках первого этажа (см. фото №1). На простенки опираются железобетонные балки тавровой формы поперечного сечения, которые воспринимают нагрузку от междуэтажных перекрытий. Из-за отсутствия отстки и вертикальной гидроизоляции у цоколя наружной стены накапливается атмосферная влага, которая по капиллярам поднимается до второго этажа. С течением времени стена начала разрушаться. Многочисленные трещины от смятия кладки и низкого качества материалов привели к значительному расслоению и выкрашиванию кирпича, уменьшению сечения простенков, снижению их прочности и несущей способности.

Фото № 1 – Разрушение кирпичных простенков первого этажа

Состояние несущих простенков оказалось таковым, что в стальные обоймы их брать было не целесообразно, а разрушение простенков привело бы к полному разрушению здания. Реконструкцию аварийной наружной стены было принято выполнить заменой на новую, из новых материалов, для чего нагрузку от существующих перекрытий необходимо передать на временные опоры, которые подводятся под балки на всех трёх этажах.

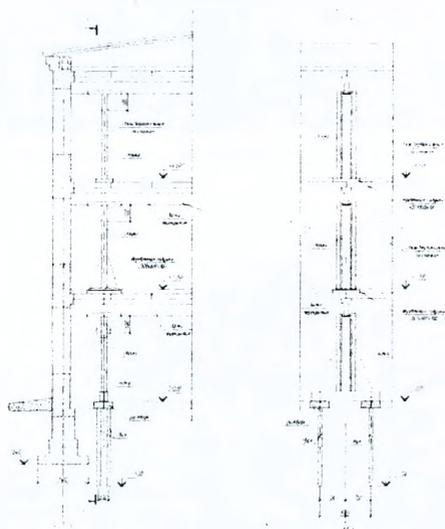
Рисунок 2 – Разрезы 1-1 и 2-2

ростверк. На ростверки опиралась стальная распределительная балка из двутавра 30Ш1. Распределительная балка воспринимала нагрузку от временных стальных стоек первого этажа и передавала на буронабивные свайные фундаменты. Все стальные временные стойки были рассчитаны на действующие нагрузки и располагались на расстоянии 1000 мм от наружной стены. Такое расстояние продиктовано наличием подушки в подошве ленточного фундамента под наружной стеной. Схема расположения буронабивных свай и стальных страховочных опор приведена на рисунке 1, 2.

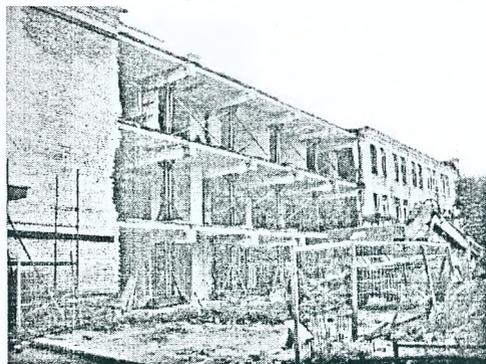
Фото № 2 – Вид здания АБК при демонтаже кирпичной стены первой захватки

сток стены в осях П/О-И (см. фото № 2). Все стойки первой захватки после замены участка аварийной стены переносились на вторую захватку на участок осей И-В/Б. Следует отметить, что при подведении и закреплении всех необходимых временных стоек демонтаж аварийной стены производился сверху - вниз из люльки автомобильной вышки. Автовышка располагалась на безопасном расстоянии от аварийной стены, равном 6 м. После полного демонтажа аварийной стены по существующему фундаменту был выполнен монолитный железобетонный пояс высотой 400 мм, затем возведена новая кирпичная стена с наличием горизонтальной и вертикальной гидроизоляции. Для облегчения демонтажа страховочных стальных опор в конструкциях опор были предусмотрены специальные стальные клинья.

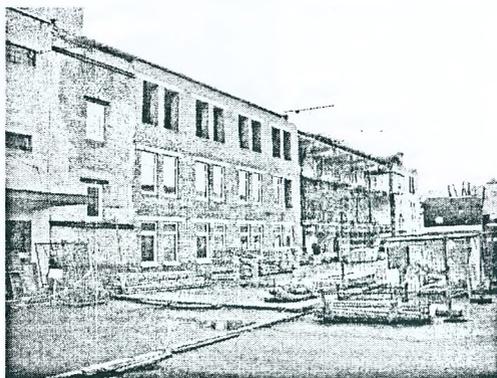
Фото № 3 – Вид здания АБК после выполнения кирпичной кладки первой захватки
