## **4.2. Результаты обследования водохозяйственных объектов**

### ***Особенности технической оценки состояния реконструируемых объектов***

### ***Техническое состояние конструкций приемной камеры комплекса очистных сооружений г. Пружаны***

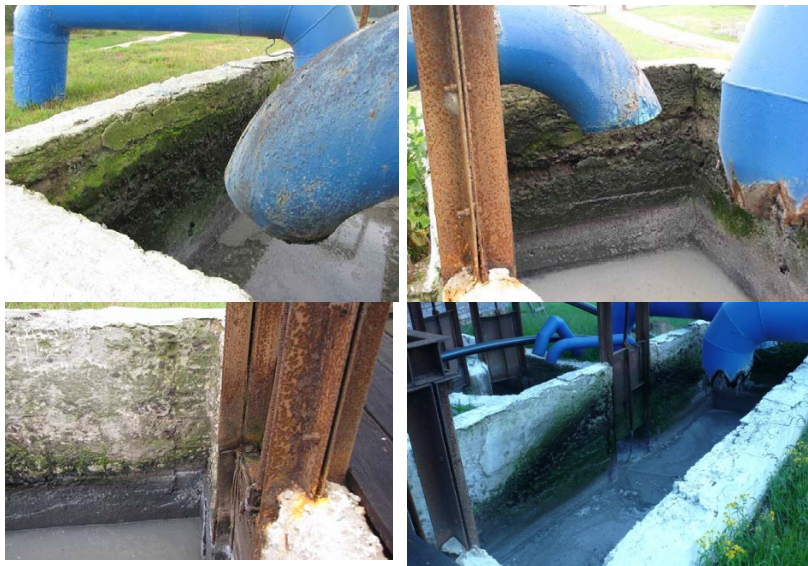
Железобетонные стены и днище приемной камеры имели дефекты и повреждения, появление которых следует связывать с качеством строительно-монтажных работ, качеством изготовления конструкций и условиями эксплуатации сооружений (рис. 4.2).

- химическая коррозия бетона, биологическая коррозия бетона стен (выше уровня сточных вод), повреждено до 50 % поверхности стен (выше уровня сточных вод), выщелачивание бетона стен, повреждены все поверхности стен;

– разрушение (отслоение) защитного слоя бетона рабочей и конструктивной арматуры стен, коррозия рабочей и конструктивной арматуры панелей, повреждено до 20 % поверхности стен;

– разрушение защитного слоя бетона арматуры стен, вымывание, истирание поверхности бетона стен без обнажения и с обнажением конструктивной и рабочей арматуры стен.

*Рис. 4.2. Техническое состояние приемной камеры*

Возникновение данных дефектов следует связывать с высокой турбулентностью потока нечистот (турбулентность потока в районе шиберной заслонки вызвана недостаточным ее закрытием, что создает гидравлическое сопротивление выходящему из приемной камеры потоку нечистот), содержащего абразивный материал (песок), который истирает и выносит растворимую составляющую бетона, обнажая зерна крупного наполнителя и близко расположенную к поверхности арматуру, также отрицательно воздействует на бетон среднеагрессивная среда эксплуатации приемной камеры:

– дефекты изготовления (низкое качество бетонных работ по устройству приемной камеры) монолитных стен и днища (каверны, раковины, пустоты, инородные включения в бетоне,

пористость, малая величины защитного слоя бетона арматуры, несоблюдение геометрических размеров (очертаний) камеры);

– деструкция (размораживание) бетона стен глубиной до 20 мм в результате циклического замораживания и оттаивания материала стен в водонасыщенном состоянии.

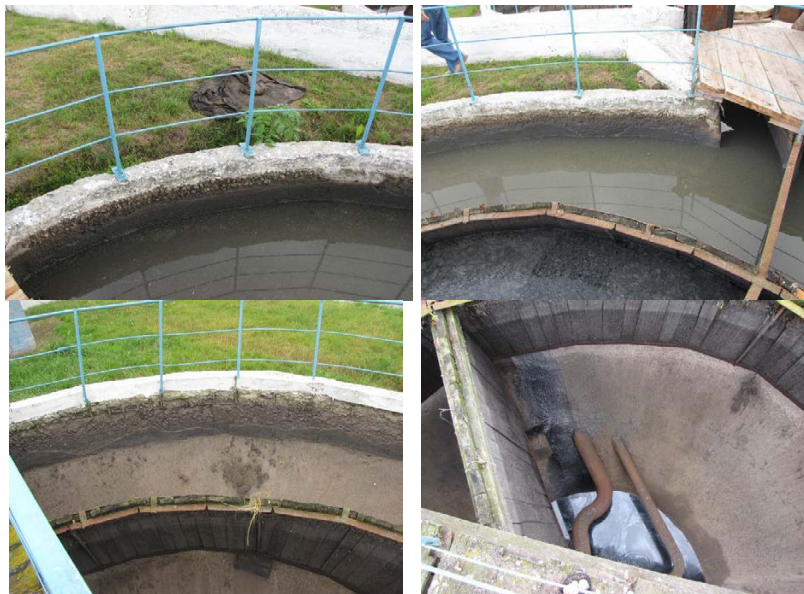
Железобетонные стены и днища песколовок имеют дефекты и повреждения, появление которых следует связывать также с качеством строительного-монтажных работ, качеством изготовления конструкций и условиями эксплуатации сооружений:

– химическая коррозия бетона, биологическая коррозия бетона стен (выше уровня сточных вод), выщелачивание бетона стен;

– разрушение (отслоение), вымывание, истирание поверхности защитного слоя бетона рабочей и конструктивной арматуры стен резервуаров, коррозия рабочей и конструктивной арматуры панелей, (выше уровня сточных вод), а также дефекты изготовления (низкое качество бетонных работ по устройству

песколовок) монолитных стен и днища (каверны, раковины, пустоты, инородные включения в бетоне, пористость, малая величины защитного слоя бетона арматуры); деструкция (размораживание) бетона стен глубиной до 40 мм в результате циклического замораживания и оттаивания материала стен в водонасыщенном состоянии (при переменном уровне сточных вод).

*Рис. 4.4. Техническое состояние песколовок*

В результате выполненного осмотра песколовок существенных деформаций, недопустимого раскрытия трещин и других дефектов, значительно влияющих на возможность дальнейшей нормальной эксплуатации песколовок, на момент обследования не выявлено.

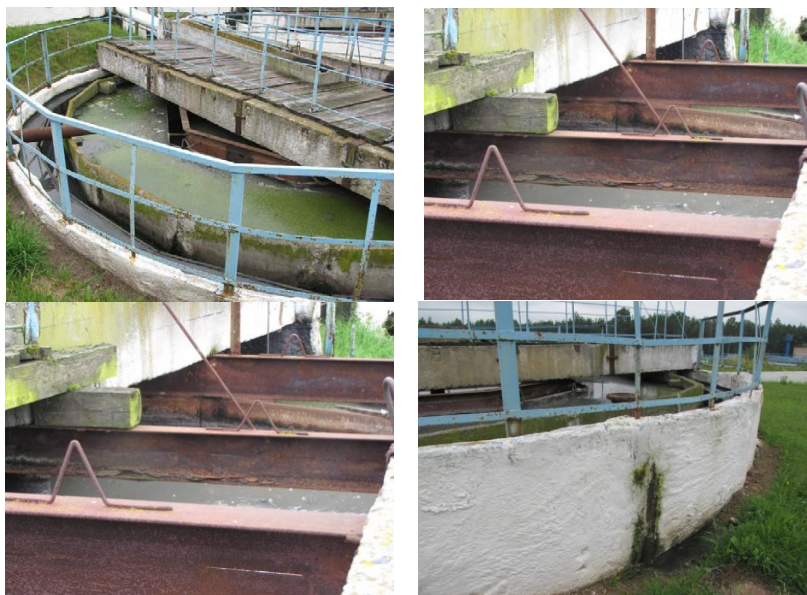
Железобетонные конструктивные элементы первичных отстойников имеют дефекты и повреждения, появление которых следует связывать с качеством строительно-монтажных работ, качеством изготовления конструкций и условиями эксплуатации сооружений. Общий вид отстойников приведен на *рис. 4.6*.

- дефекты изготовления монолитных стен и днища;
- отсутствие, разрушение (отслоение), растрескивание бетона стыков сборных элементов отстойников;
- равномерная поверхностная коррозия закладных деталей и их сварных швов сборных железобетонных балок

перекрытия отстойников, повреждено до 100 % железобетонных балок;

– биологическая коррозия бетона железобетонных балок перекрытия, повреждены поверхности балок перекрытия, незначительное выщелачивание бетона балок;

– поверхностная коррозия стальных балок (толщина продуктов коррозии — 0,5–4,0 мм), повреждено до 100 % стальных балок.

В результате выполненного осмотра первичных отстойников существенных деформаций, недопустимого раскрытия трещин и других дефектов, значительно влияющих на возможность дальнейшей нормальной эксплуатации первичных отстойников, на момент обследования не выявлено (рис. 4.6).

Рис. 4.6. Техническое состояние первичных отстойников

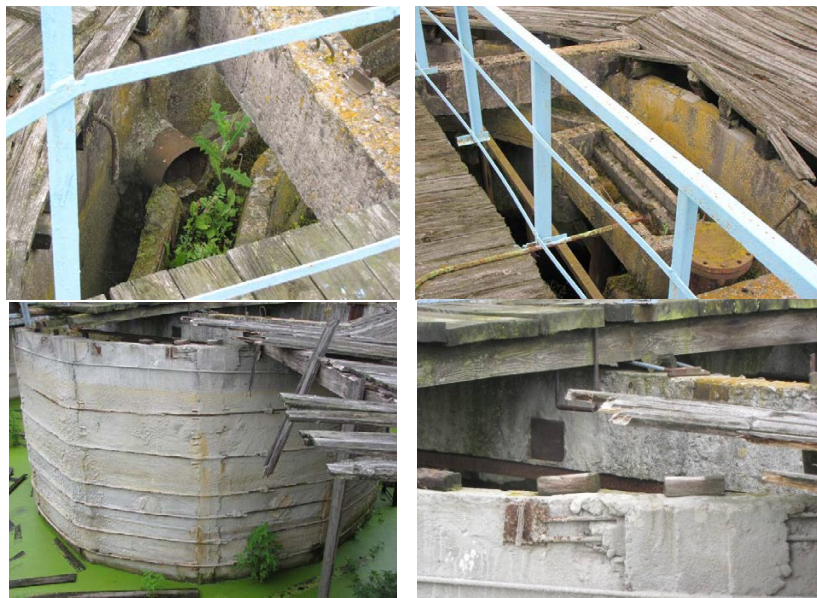
В ходе осмотра конструкций осветлителей установлено, что они не эксплуатируются продолжительное время, консервация конструкций осветлителей не проводилась, что отрицательно отразилось на строительных конструкциях сооружения.

В результате выполненного осмотра конструкций осветлителей-перегнивателей (*рис. 4.8*) существенных деформаций, недопустимого раскрытия трещин и других дефектов и повреждений, значительно влияющих на возможность дальнейшей нормальной эксплуатации осветлителей-перегнивателей, на момент обследования не выявлено.

*Рис. 4.8.* Техническое состояние осветлителей-перегнивателей
