Н. В. ЛЕВЧУК, П. В. КРИВИЦКИЙ, Н. В. МАТВЕЕНКО
Беларусь, г. Брест, БрГТУ

АНАЛИЗ КОРРОЗИОННЫХ ПРОЦЕССОВ СТРОИТЕЛЬНЫХ МАТЕРИАЛОВ АДМИНИСТРАТИВНОГО ЗДАНИЯ НА ПЛОЩАДИ ЗАМКОВОЙ, ДОМ 1 Г. КОБРИНА

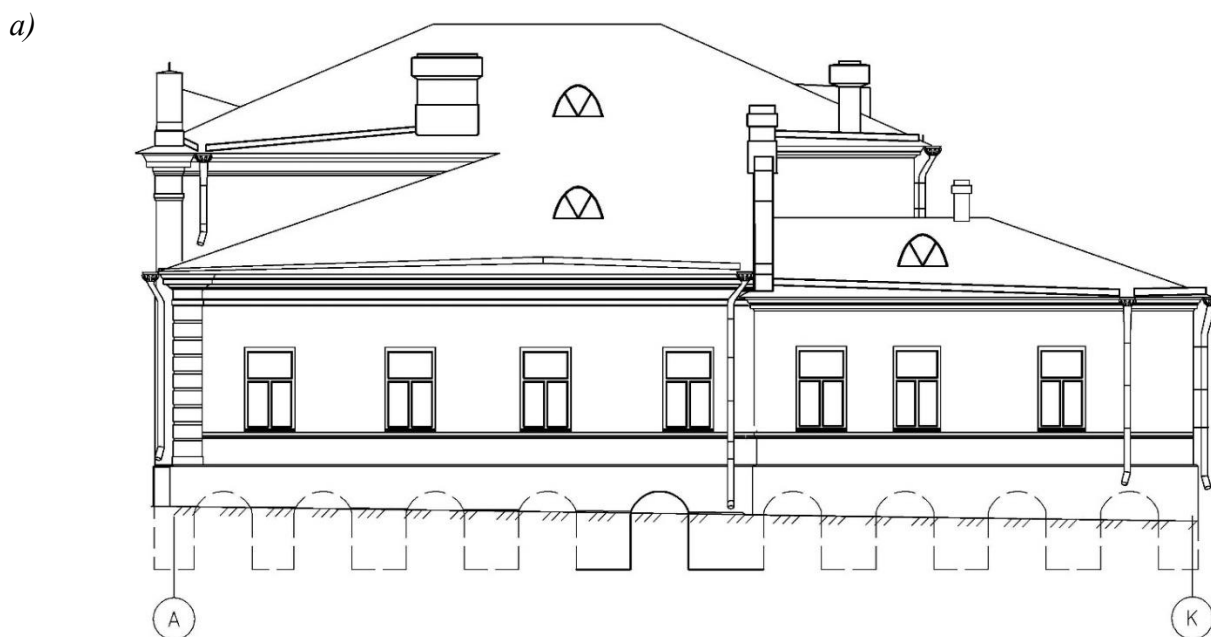
а) конструкция фундаментов со стороны фасада А-К;

Результаты обследования фундаментов отмостки и крылец здания показали отсутствие горизонтальной и вертикальной гидроизоляции, деструкцию кирпичной кладки, разрушение штукатурного слоя, замокание и размораживание кирпичной кладки цоколя, температурно-усадочные трещины в штукатурном слое цоколя. Интересной особенностью, с точки зрения конструктивного решения, выявленной при обследовании фундаментов, является применением столбчатых арочных фундаментов, выполненных на отдельных участках в теле ленточного фундамента здания (рисунки 2, 3). Учитывая близкое расположение здания к реке Мухавец (высокий уровень грунтовых вод), данное решение позволяет значительно повысить долговечность фундаментов и уменьшить влияние на их коррозионные процессы.

Отсутствие гидроизоляции, установленное при обследовании здания, влияние циклов замораживания оттаивания, атмосферные осадки, все это способствует разрушению как отдельных участков кирпичной кладки, так и фундамента в целом.
