Деркач В.Н., Зубрицкий Н.Н.

МЕТОД ВОССТАНОВЛЕНИЯ И УСИЛЕНИЯ ПОВРЕЖДЕННОЙ ВЗРЫВОМ СТЕНЫ ГЛАВНОГО КОРПУСА ТЭЦ «ЗАПАДНАЯ» В Г. ПИНСКЕ

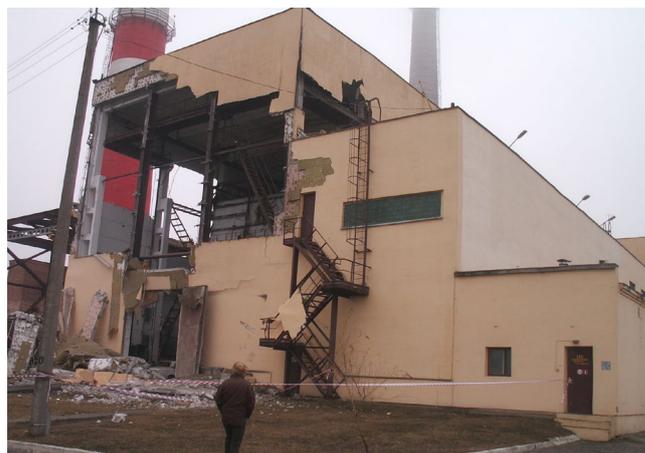
В ходе обследования здания критических или значительных повреждений колонн и стропильных балок каркаса установлено не было. Две плиты покрытия получили повреждения полки и поперечных ребер в результате обрушения стеновых панелей. Узлы сопряжений стропильных балок с колоннами и плит покрытия с балками находились в удовлетворительном состоянии. Это позволило сделать вывод о том, что пространственная жесткость и устойчивость каркаса здания не нарушены. Общий вид здания после взрыва показан на рис. 1.

Рис. 1. Общий вид главного корпуса после взрыва

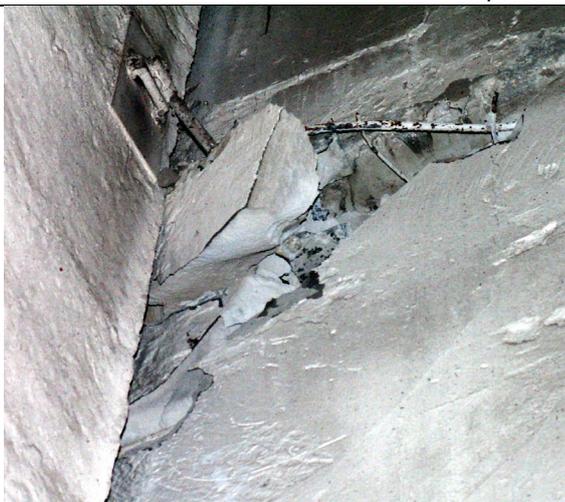
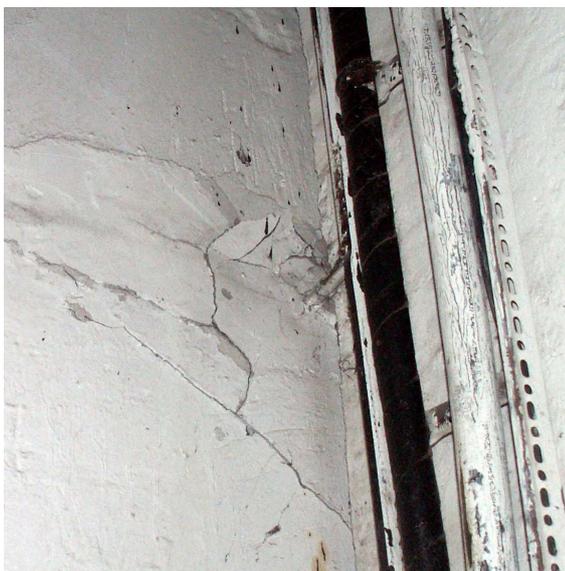
При обследовании стенового ограждения здания были выявлены массовые повреждения узлов крепления стеновых панелей к железобетонным колоннам. Примерно 10% панелей имели малозначительные повреждения, характеризующиеся образованием трещин в теле панели шириной раскрытия 0.5...1.0 мм без смещения из проектного положения закладных деталей конструкций и самих панелей. Это были в основном цокольные керамзитобетонные панели. Ячеистобетонные панели получили значительные и критические повреждения (рис. 2). Для панелей, имеющих значительные повреждения, характерным является образованием трещин в теле панели шириной раскрытия свыше 1.0 мм без смещения из проектного положения закладных деталей конструкций и самих панелей. Критические повреждения узлов, характеризуются вырывом закладных деталей из тела панели, разрушением бетона в зонах анкеровки закладных деталей, сколами бетона в углах панелей с горизонтальным смещением стеновых панелей из проектного положения на 80...100 мм. Примерно 25% стеновых панелей обрушилась.

Рис. 2. Критические и значительные повреждения стеновых панелей

Техническое решение по усилению поврежденных конструкций. По результатам выполненного обследования было принято решение о демонтаже стеновых панелей получивших критические повреждения. Стеновые панели, имеющие малозначительные и значительные повреждения решено было сохранить, выполнив усиление узлов сопряжения панелей с колоннами. Сложность реализации принятых решений заключалась в разборке отклоненной от вертикали торцевой стены. Из-за удаленности стены от места стоянок подъемных кранов их не возможно было использовать, для демонтажа стеновых панелей. Разборка стены вручную существенно увеличивала сроки выполнения ремонтно-восстановительных работ и была небезопасна.

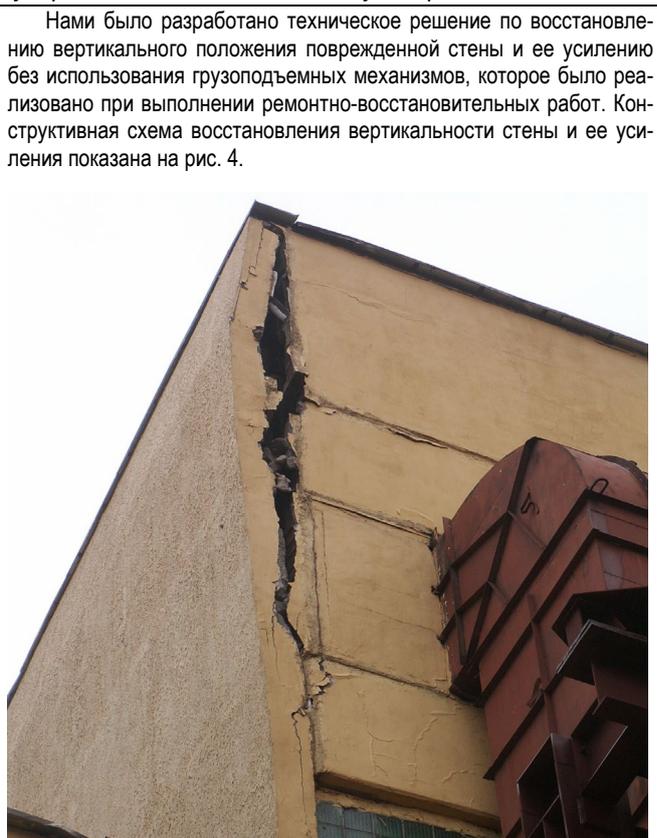
Торцевая стена здания высотой 8.5м оторвалась от стоек фахверка и получила наклон наружу примерно на 200-250мм (рис. 3). Существовала угроза опрокидывания данной стены на покрытие участка водоподготовки и помещение пульта управления ТЭЦ. Падение стены неизбежно привело бы к обрушению плит покрытия и полной остановке ТЭЦ.

Рис. 3. Повреждение торцевой стены
