АРХИТЕКТУРНО-КОНСТРУКТИВНЫЕ ОСОБЕННОСТИ УСАДЬБЫ ГРЕБНИЦКИХ В ОБОЛИ (ШУМИЛИНСКИЙ РАЙОН ВИТЕБСКОЙ ОБЛАСТИ)

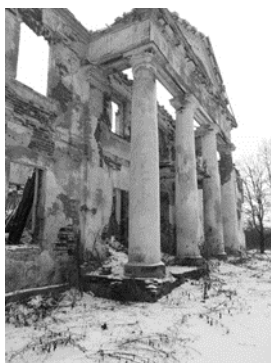
На основе архивных источников установлено, что Станислав Гребницкий, представитель польского рода могущественных шляхтичей, проживающий в своём главном родовом имении Оболь, в начале XIX века построил в стиле классицизма двухэтажное здание из красного кирпича с оштукатуренными фасадами. Северный фасад здания выходил на панский двор, южный обращен к парку. Парадный вход был оформлен в классическом стиле с устройством четырёхколонного портика (рис. 1). Около средних колонн были две небольшие каменные статуи львов.

Рисунок 1 – Современный вид портика северного фасада усадьбы Гребницких со стороны входа

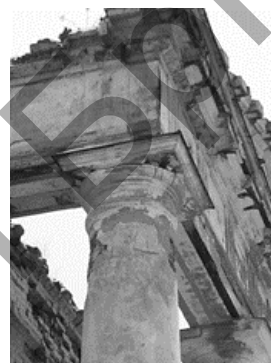
Рисунок 2 – Капитель угловой колонны.

Как уже отмечалось ранее, двухэтажное прямоугольное в плане здание размерами 18х36 м было построено в классическом стиле с вальмовой крышей. Основным украшением северного и южного фасадов здания были четырёхколонные портики с фронтонами. Исследование сохранившихся элементов портика показало, что его круглые колонны диаметром 86 см выложены из красного кирпича и оштукатурены. Нижняя часть колонны (база) решена в виде невысокого цоколя – плинта, также круглого в плане. Визуальные замеры показали, что соотношение диаметра нижней части колонны к её высоте составляет 1/7, что является классическим соотношением размеров колонны тосканского ордера. Капители колонн имеют профиль и элементы, относящиеся также к тосканскому ордера (Рис. 2).

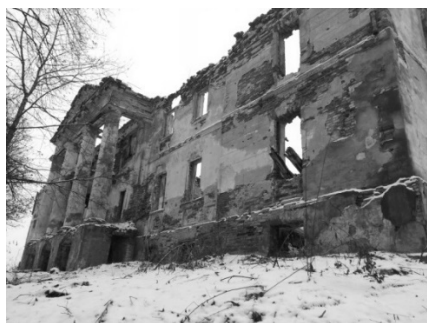
здание из-за перепада высот имеет высокий цокольный этаж. И колоннада южного портика опирается на постамент выступающего в плане цоколя. В результате, на уровне первого этажа со стороны южного фасада имеется терраса размером 2,5 x 11,3 м, обращённая в сторону сада (Рис.3).

Рисунок 3 - Южный фасад усадьбы Гребницких

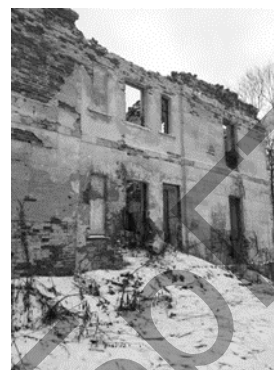
Рисунок 4 - Разрушение наружной стены торцевой части здания

В результате осмотра руин выявлено, что крыша и перекрытия полностью отсутствуют. Сохранились наружные и часть внутренних стен. Толщина наружной стены в уровне 1 этажа 85 см, внутренних – 40, 50 см. Причём наружные стены имеют достаточно серьёзные повреждения в виде разрушенных подоконных участков, трещин, отвалившейся штукатурки, выветрившегося кирпича, разрушающихся оконных перемычек второго этажа (Рис.4).
