Яковенко Н.В., Леонович С.Н.

АНАЛИЗ ВЛИЯНИЯ ДИНАМИЧЕСКИХ ВОЗДЕЙСТВИЙ ТЕХНОЛОГИЧЕСКОГО ОБОРУДОВАНИЯ НА СТЕНОВЫЕ ОГРАЖДАЮЩИЕ КОНСТРУКЦИИ ПРОМЫШЛЕННЫХ ЗДАНИЙ

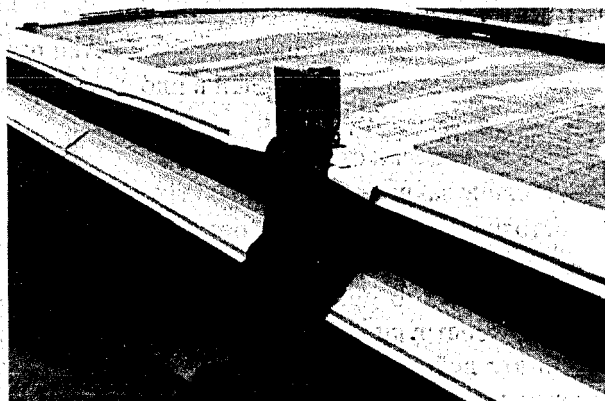
Рисунок 1.3 – Не серийное решение узла крепления парапетной панели. Вместо парапетной, применена рядовая стеновая панель.

Необходимо отметить также, что в период строительства производилась приемка на стройплощадке и монтаж марок конструкций, не соответствующих проекту и серии. Например, монтируемые парапетные стеновые панели были заменены рядовыми, с изменением серийного и проектного узлов крепления.

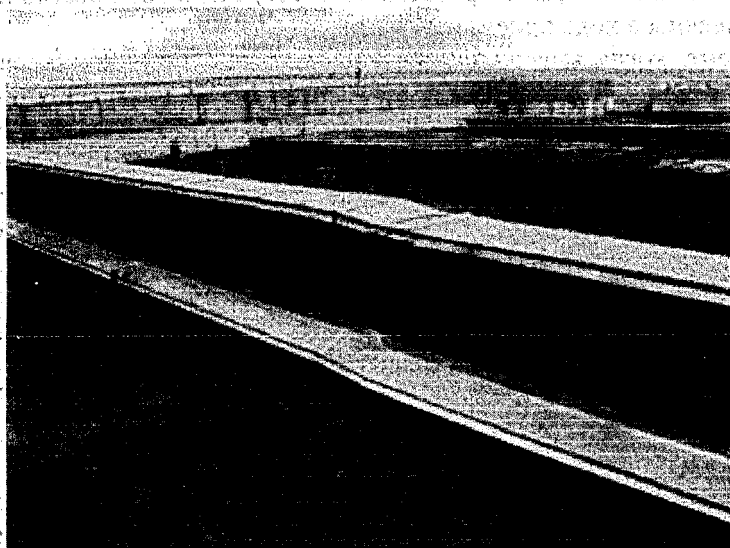
Смещение панелей из плоскости стены было зафиксировано в 7 % конструкций от общего числа ограждений. Средняя величина смещения нижней грани составляла 40 мм.

Натурным обследованием было установлено также, что стеновые панели не были закреплены по нижней грани из плоскости, как оговорено в проекте (типовая серия не оговаривает такой способ крепления).

Рисунок 1.4 – Парапетная панель смещена из плоскости стены

Колебания стеновых панелей не были ограничены деталями крепления, которые должны были устанавливаться по нижней грани панели согласно проекту. Таким образом, в результате колебаний разрушились вертикальные и горизонтальные швы между стеновыми панелями, выполненные из цементно-песчаного раствора.

Нижняя незакрепленная грань отдельных ограждающих конструкций постепенно «сползла» наружу из плоскости стены.
