Башкевич И.В., Яковенко Н.В.

ОБ ОБЕСПЕЧЕНИИ ЭКСПЛУАТАЦИОННОЙ НАДЕЖНОСТИ СТРОИТЕЛЬНЫХ КОНСТРУКЦИЙ В УСЛОВИЯХ ДЕЙСТВУЮЩЕГО ПРОИЗВОДСТВА

Рассмотрим это на одном из примеров - конструкции склада песка РУПП «Гранит», строительство которого осуществлено в 1976 г.

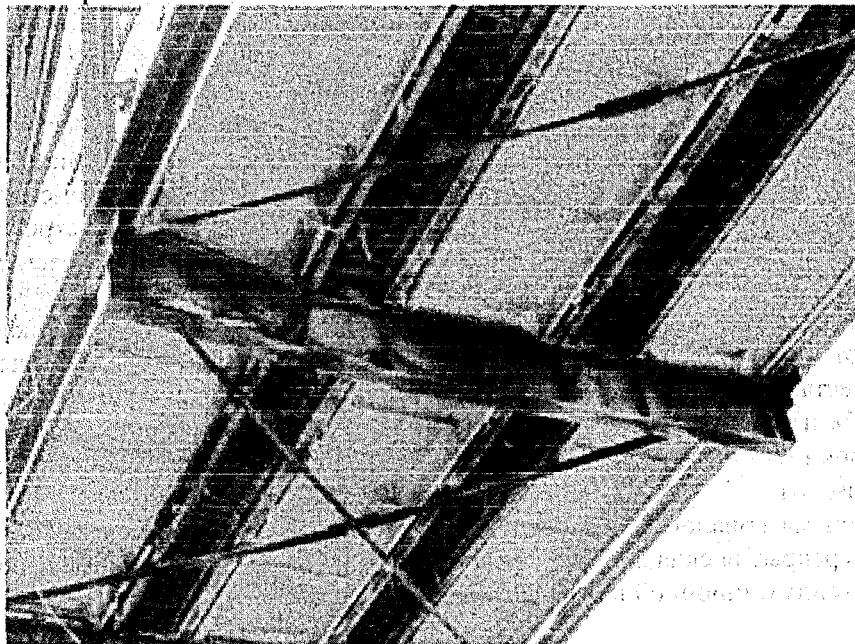
Рисунок 3 – Разрушение балки перекрытия

В процессе подготовительных работ по усилению балок перекрытия произошло разрушение одной из них. Балка потеряла несущую способность в месте полного коррозионного разрушения стенки в момент нахождения над ней разгрузочной тележки.

Верхний пояс, в месте разрушения стенки потерял устойчивость в вертикальной плоскости, балка получила большие прогибы, все элементы перекрытия, поддерживаемые ею, также сильно деформировались (рис. 3).

Дальнейшая эксплуатация галереи становилась невозможной. Детальные обследования разрушенной балки выявили нецелесообразность усиления ее, требовалась полная замена. А это в свою очередь было связано с демонтажем всех конструктивных элементов, опирающихся на балку (железобетонных плит, конвейерных прогонов и балок, разгрузочных решеток, самого конвейера), что приводило к остановке всего производства, т.к. технологический цикл замыкается на складе песка. Такой вариант был неприемлем.

Вследствие разрушения балки, были разработаны чертежи по замене ее с учетом имеющегося в наличии проката. Проект усиления конструкций надштабельной галереи был разработан с учетом заключения о техническом состоянии эксплуатируемых конструкций, составленного по результатам обследования. Было выявлено, что и для ряда других балок также требуется безотлагательная замена.
