## **К ПРОБЛЕМЕ РАЗВИТИЯ ГЕОТЕХНИЧЕСКОГО МОНИТОРИНГА В Г. МОГИЛЕВЕ И ЕГО ОКРЕСТНОСТЯХ**

**Примеры зданий в г. Могилеве и окрестностях, находящихся в аварийном состоянии.**

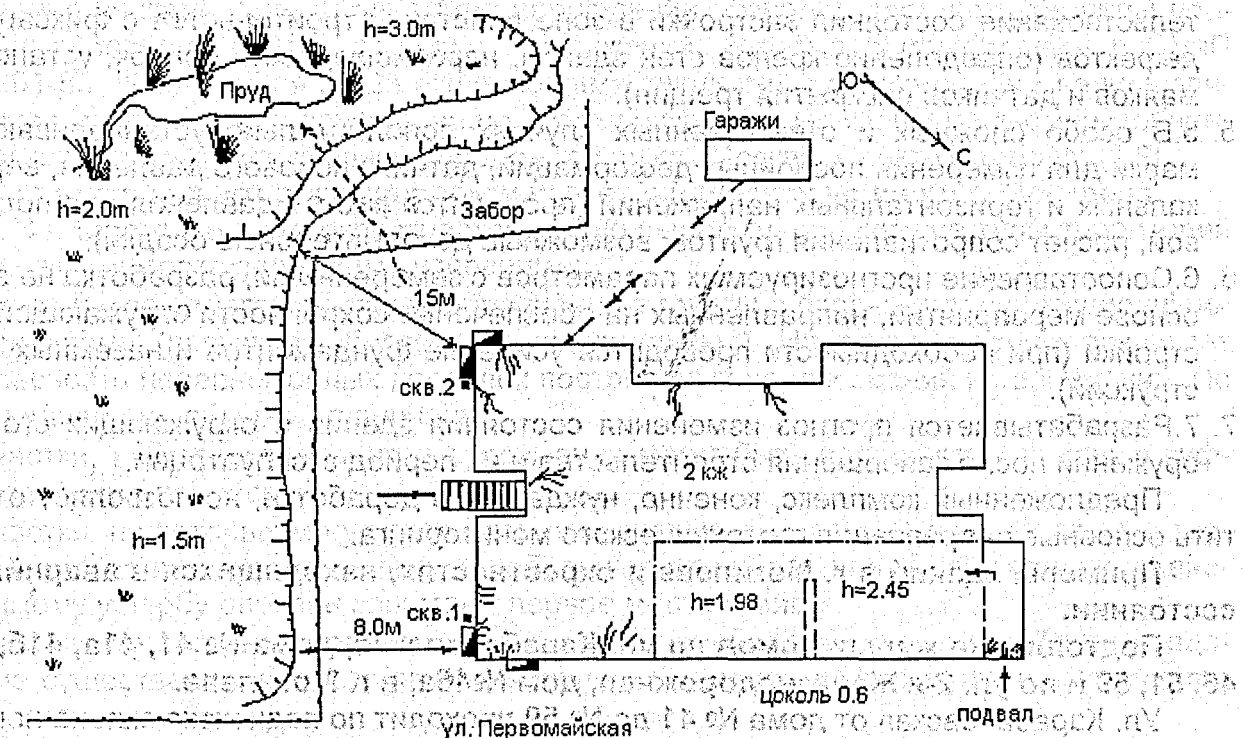
**Рис. 1.**

**Оседание здания по ул. Первомайская в г. Мстиславль, Могилевской области.** Юго-восточная часть здания построена в бывшем заболоченном понижении. Во время строительства была произведена выемка заторфованного грунта с последующей отсыпкой песчаным грунтом мощностью около 3.0 м. Результаты зондирования трехметровой толщи насыпных грунтов свидетельствуют об отсутствии уплотнения до начала строительства. Появление трещин может быть связано с суффозионными процессами — механическим вымыванием частиц грунта в сторону болота, где на откосе видны места высачивания (разгрузки) верховодки. Одной из возможных причин является различная мощность (от 0,3 до 0,6 м) насыпных грунтов, залегающих непосредственно под фундаментом, что может привести к неравномерным осадкам (рис. 1).

Из-за отсутствия инженерно-геологических изысканий по всему контуру здания, причины появления трещин представляются различными. Следовательно, различны и методы укрепления фундаментов. Для дальнейших работ, связанных с реконструкцией здания, необходимо выполнить инженерно-геологические изыскания в полном объеме, для установления причин деформации.

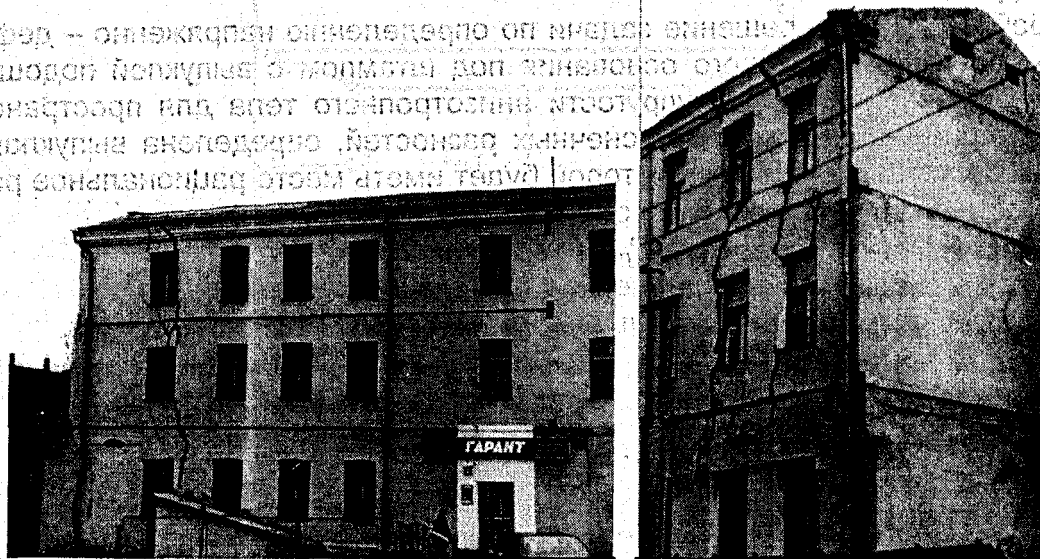
Рис. 2.

Из-за строительства нового здания на пл. Орджоникидзе произошла деформация жилого дома по ул. Болдина (рис. 2), который является сооружением 18-19 вв. Несмотря на частичный ремонт здания (заделка трещин, стяжка) трещинообразование продолжается. Это не произошло, если бы своевременно было произведено усиление фундамента старого дома.
