ПРИЧИНЫ ОБРАЗОВАНИЯ ТРЕЩИН В СТЕНАХ МАЛОЭТАЖНЫХ КАМЕННЫХ ЗДАНИЙ ИЗ СИЛИКАТНОГО КИРПИЧА

В настоящей статье приведен анализ характерных повреждений трещинами стенового ограждения из силикатного кирпича на примере здания УПК «Ясли-сад – начальная школа №11 г. Бреста».

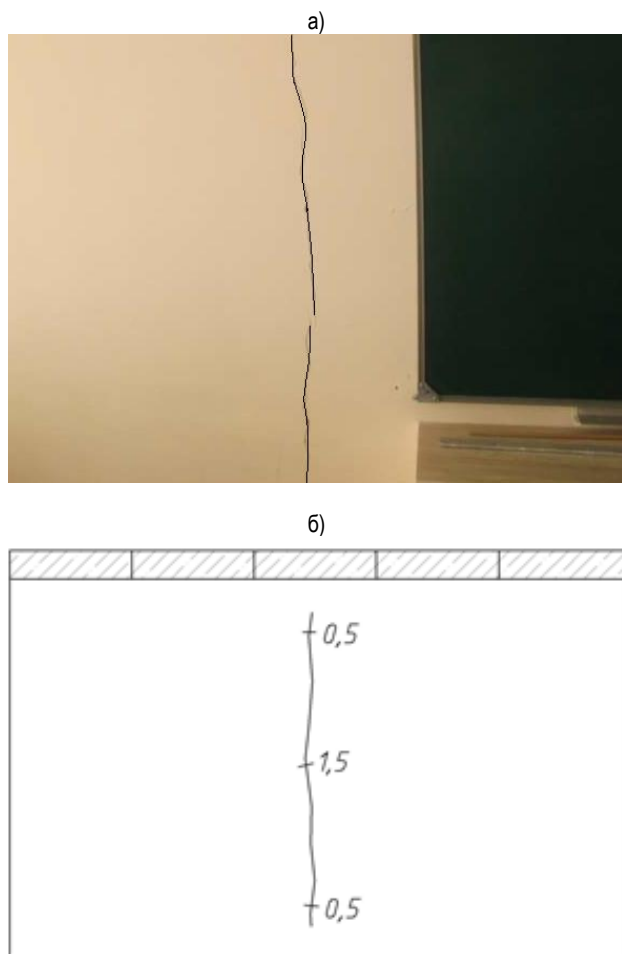
В протяженных сплошных несущих стенах в середине их длины образовались сквозные вертикальные трещины. Наибольшую ширину раскрытия 1,5–2 мм указанные трещины имеют в средней по высоте части стены. В верхней и нижней зонах стены трещины сужаются и на расстоянии примерно 30–40 см от перекрытий затухают (рисунок 1).

а) общий вид; б) схема трещинообразования
Рисунок 1 – Характерные трещины в несущих стенах

Характер трещин свидетельствует о том, что они вызваны растягивающими напряжениями, возникающими в каменной кладке вследствие стеснения ее усадочных деформаций плитами перекрытий и смежными стенами. Величина усадочных деформаций зависит от разности между начальной влажностью кладки и ее равновесной величиной, установившейся после продолжительной эксплуатации. Начальная влажность кладки определяется отпускной заводской влажностью силикатного кирпича и приобретенной влажностью в процессе возведения стен и хранения кирпича на строительной площадке. В связи с этим исключительную важность приобретают вопросы ухода за каменной кладкой и защиты ее от увлажнения атмосферными осадками в период строительства здания.

Расчетный анализ стен методом конечных элементов показывает, что усадка каменной кладки вызывает появление главных растягивающих напряжений σ_2 , траектории которых совпадают с направлением горизонтальных растворных швов. Максимальные значения напряжений σ_2 локализуются в середине длины сплошной стены. В стенах с оконными проемами максимальные значения главных растягивающих напряжений имеют место в подоконном поясе каменной кладки по его верхней грани вблизи угла проема. Трещины образуются, когда значения σ_2 превышают прочность каменной кладки на растяжение по перевязанному сечению [3].

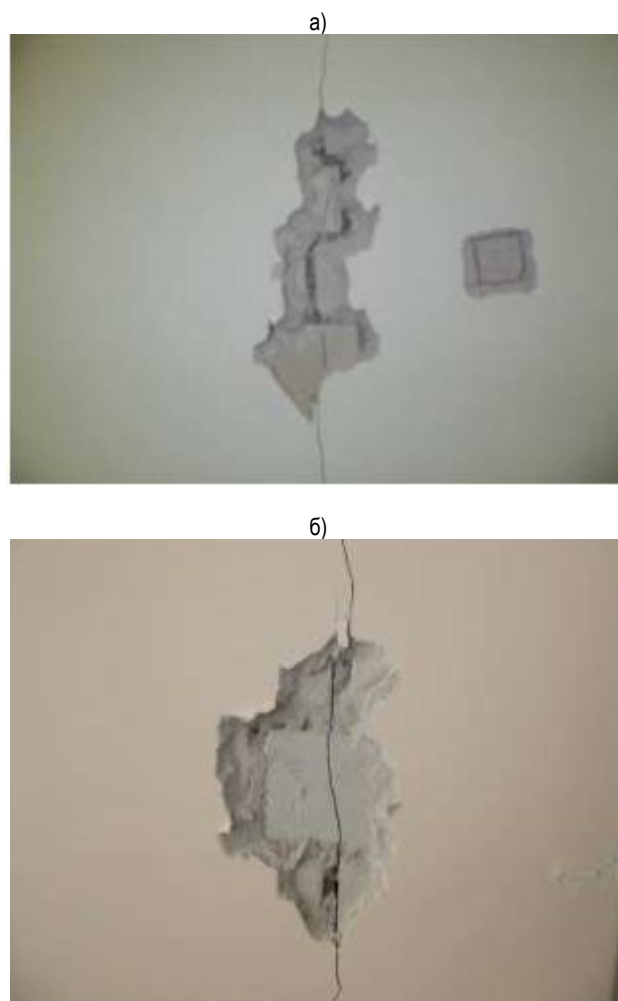
полностью затухают приблизительно через три года [4]. Трещины в кладке из силикатного кирпича образуются, если разность относительных деформаций участков стен составляет 0,2–0,4 мм/м [5]. При низкой прочности сцепления растворных швов с кирпичом или недостаточной глубине перевязки кладочных изделий трещины имеют зигзагообразную траекторию, проходящую по швам кладки. В случае высокой прочности сцепления растворных швов и глубине перевязки соответствующей нормативным требованиям трещины пересекают кирпич и вертикальные швы кладки.

Обследование показало, что в кладке стен реализовывался как первый, так и второй случай трещинообразования. При этом основной причиной развития трещин по растворным швам кладки являлась неудовлетворительная перевязка кирпича (рисунок 2а). Если нормативные требования по глубине перевязке кирпича соблюдались, то траектория трещин имела строго вертикальное направление и проходила по кирпичам и растворным швам (рисунок 2б).

а) неудовлетворительная перевязка;
б) удовлетворительная перевязка
Рисунок 2 – Характер трещин в зависимости от глубины перевязки кирпича

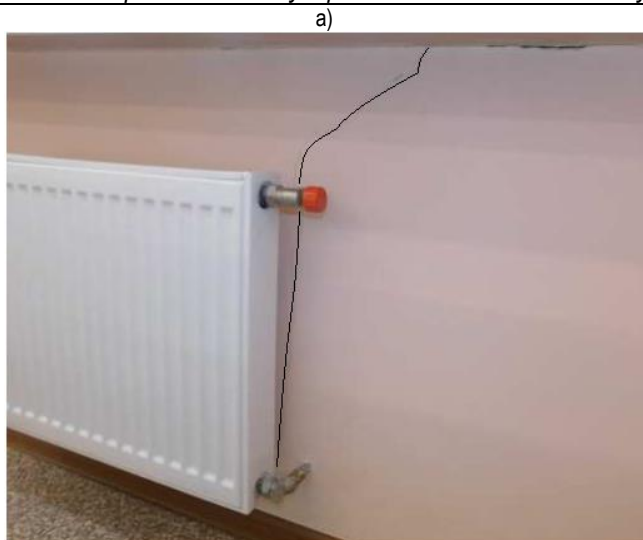
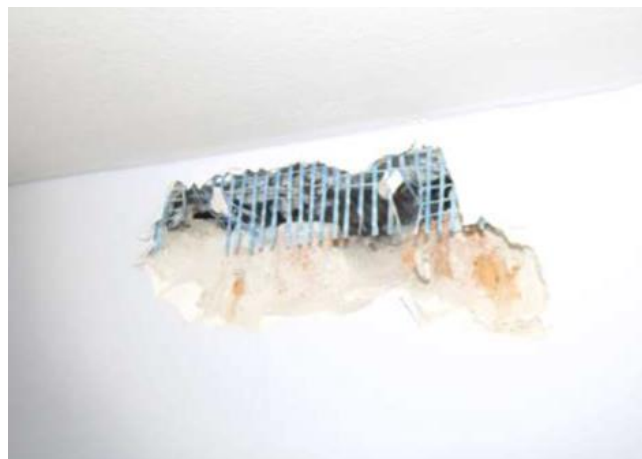
Рисунок 4 – Отсутствие деформационного шва в штукатурном слое перегородок

Прогиб плит перекрытия в этом случае привел к смятию штукатурного слоя в верхней зоне перегородок и частичной передаче на них нагрузки от верхнего перекрытия.

Наиболее распространенным дефектом перегородок, допущенным при их возведении, являлось отсутствие деформационного шва в штукатурном слое перегородок в месте их примыкания к плитам перекрытия (рисунок 4).

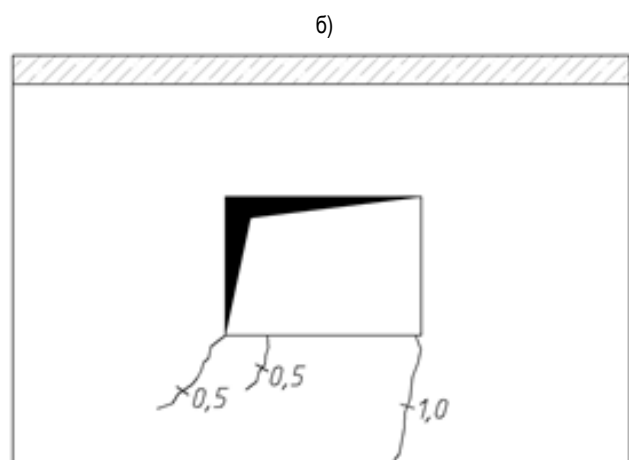
Во внутреннем слое наружных стен трещины возникали, как правило, в зонах оконных проемов, где имеет место концентрация растягивающих напряжений и ослабление поперечного сечения стены (рисунок 3).

а) общий вид; б) схема трещинообразования
Рисунок 3 – Характерные трещины в наружных стенах с оконными проемами

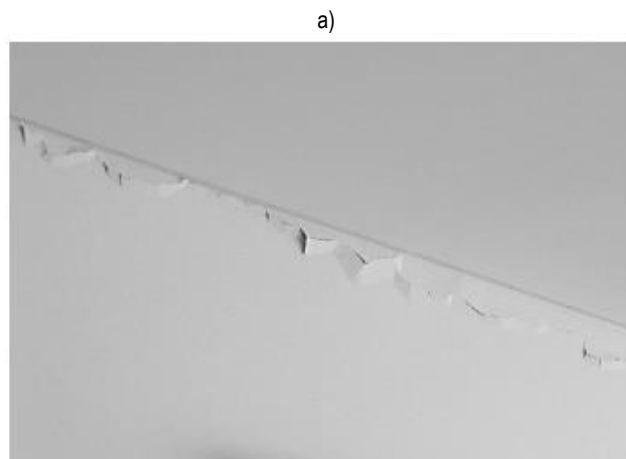
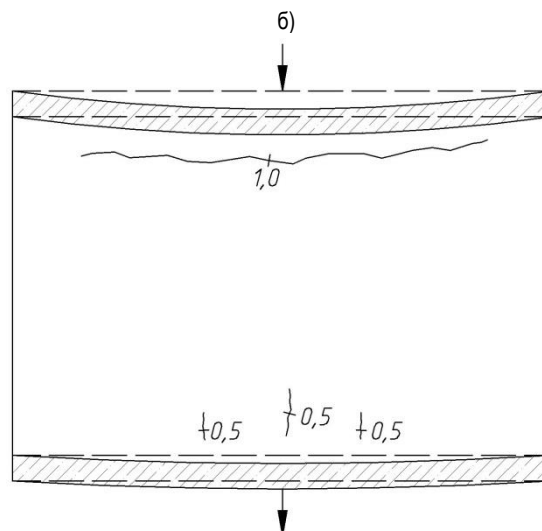
При прогибе поддерживающего перекрытия перегородка начала работать, как опертая на концах балка стенка, нагруженная собственным весом и частично весом вышележащего перекрытия. В этом случае ее напряженное состояние характеризуется развитием растягивающих и касательных напряжений, которые приводят к образованию трещин (рисунок 5).

а) общий вид; б) схема трещинообразования
Рисунок 5 – Характер трещинообразования в перегородке при передаче на нее нагрузки от верхнего перекрытия

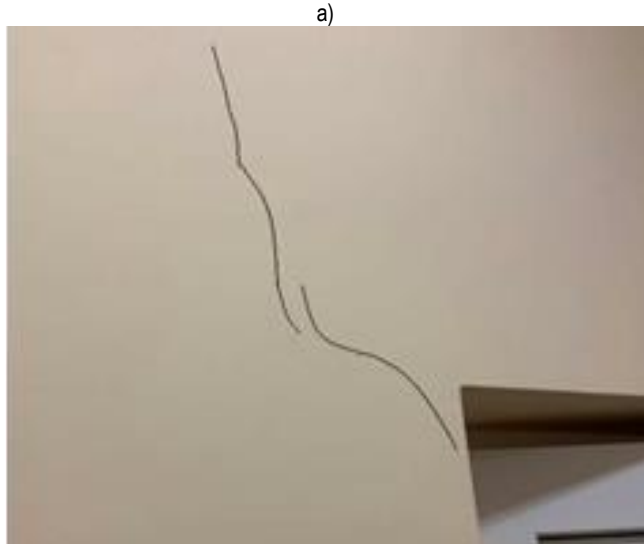
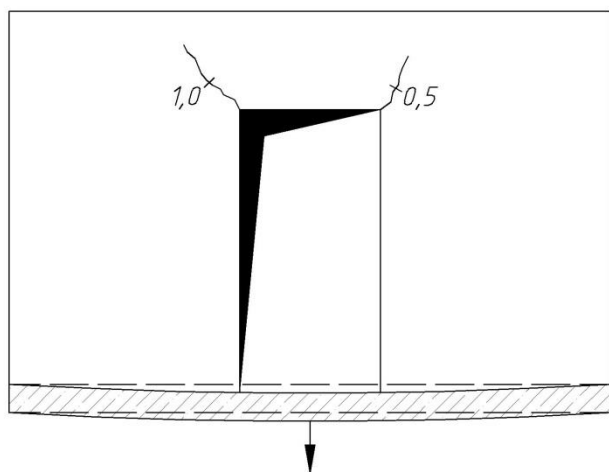
При наличии в средней зоне перегородки дверного проема при прогибе перекрытия происходило разделение перегородки на две части, поворот которых приводил к возникновению трещин, показанных на рисунке 6. В перегородках, у которых проем смещен к краю, трещины развивались от угла проема, примыкающего к длинному участку перегородки.

а) общий вид; б) схема трещинообразования
Рисунок 6 – Характер трещинообразования в перегородках с дверным проемом
