Марченя Д.Н.

Научный руководитель: старший преподаватель Добряник Ю.А.

ИССЛЕДОВАНИЕ И НАУЧНОЕ ОБОСНОВАНИЕ РАЗРУШЕНИЯ УЗЛА ПРИВОДА ГЛАВНОГО ДВИЖЕНИЯ ГИБОЧНОГО СТАНКА

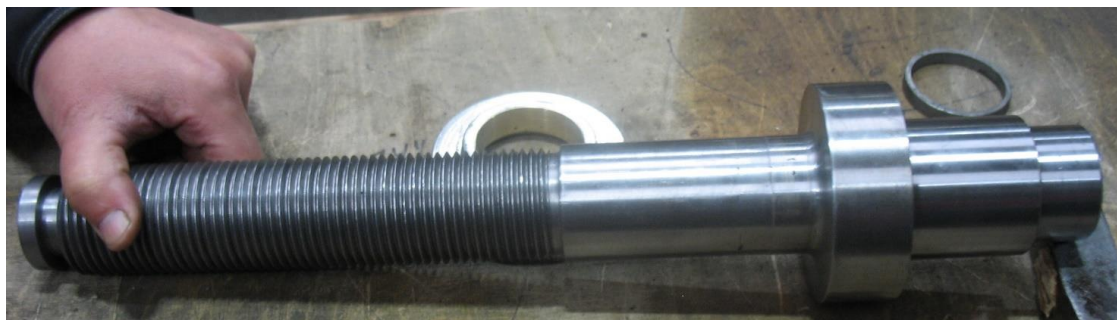
За последние четыре года эксплуатации гибочного станка происходили неоднократные разрывы вала (рисунок 1) гидроцилиндра ПГД. Предприятие СООО "СтальПродукт-Инвест" специализируется на изготовлении и производстве оборудования для нужд мясо-молочной промышленности и аграрной отрасли из нержавеющей стали в Республике Беларусь. Данный вид оборудования на предприятии работает в две смены и при полной загрузке, поэтому его поломки, а соответственно и незапланированные простои обходятся достаточно дорого. После первой поломки были приглашены специалисты с сервисного центра (г. Минск), которые поменяли вал, однако через полгода вал разорвало снова. Для выяснения причины разрушения данного узла учебно-производственными мастерскими совместно с кафедрой машиноведения был проведен полный системный анализ и в дальнейшем сделаны соответствующие выводы.

Рисунок 1 – Вал гидроцилиндра

В ходе проведенного анализа можно сделать вывод, что вал не получает значительных смещений и деформаций при нагружении его вдоль оси. Однако, при неправильной регулировке стопорных гаек, сила начинает действовать на изгиб, что в данном случае повлечет за собой увеличение напряжения в 5 раз относительно нормального действия силы, что и приводит к разрыву вала вследствие циклических нагрузок (54,7 МПа против 232,2 МПа). Данные компьютерного моделирования полностью соответствуют натурному образцу вала после разрыва, следовательно, неправильная настройка данных гаек значительно сокращает срок эксплуатации исследуемого вала ПГД станка и

основной упор в данном случае необходимо сделать на точную регулировку гаек, своевременную замену износившихся матриц и пуансонов и неукоснительное соблюдение организационно-технических мероприятий по проведению ППР. Экономический эффект от внедрения данной методики на предприятии СООО "СтальПродукт-Инвест" составил 10 млн руб.

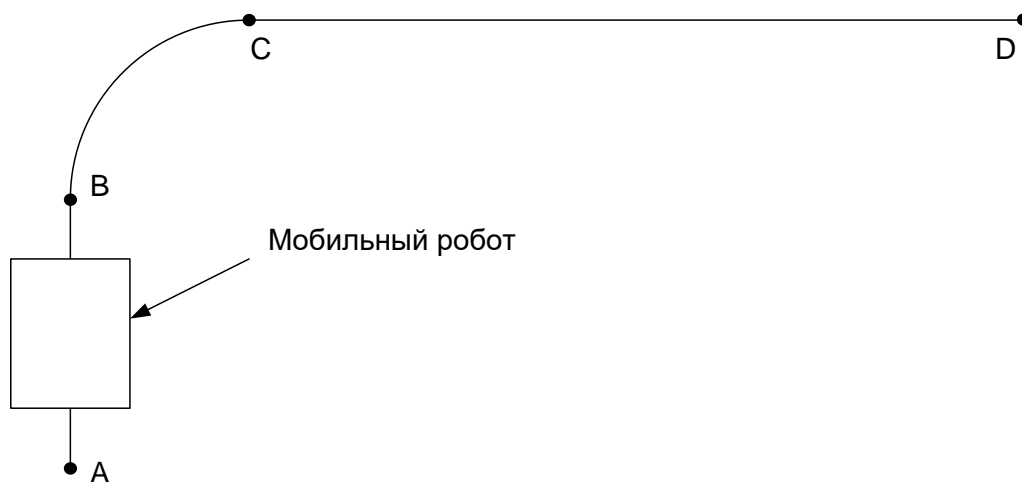
В данной работе предполагалось, что траектория состоит из элементов окружности заданного радиуса и прямолинейных участков, как показано на рисунке 1. При движении по окружности должна ограничиваться также скорость, т. к. она определяет нормальное ускорение. Способ отслеживания траектории не оговаривается, поскольку он не оказывает влияния на решение поставленной задачи.
