Тур Э.А.

РЕСТАВРАЦИЯ КОССОВСКОГО ДВОРЦА ПУСЛОВСКИХ И РЕШЕНИЕ ВОЗНИКШИХ ПРИ ЭТОМ ТЕХНИЧЕСКИХ ПРОБЛЕМ

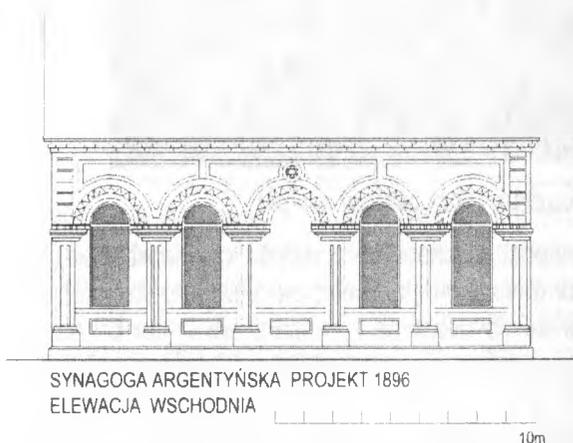
SYNAGOGA ARGENTYŃSKA PROJEKT 1896
ELEWACJA WSCHODNIA

Rysunek 25 – Synagoga Argentyńska w Białymstoku Rysunek 26 – Synagoga Jatke Kalniz w Augustowie, Projekt elewacji z 1896 r., opr. autor z lat 1925-1928, fot. archiwum ZIH
