О ТЕХНИЧЕСКОМ СОСТОЯНИИ ПЕРЕГОРОДОК ПОЭЛЕМЕНТНОЙ СБОРКИ ИЗ ЦЕМЕНТНО-СТРУЖЕЧНЫХ ПЛИТ

Введение. В январе–марте 2013 года авторами статьи выполнено обследование здания общественного пользования с инженерными сооружениями на площадке отдыха в районе д. Вежное на объекте «Автомобильная дорога «Обход территории Национального парка «Беловежская пуща» на участке «Волкоставец – Свислочь», участок автомобильной дороги от а.д. Р-102 до а.д. Н – 525 (на д. Вежное – д. Казаки)» с целью оценки технического состояния перегородок в связи с обнаружением дефектов в течение гарантийного срока. Комплект рабочих чертежей «Общественный туалет с инженерными сооружениями на площадке отдыха в районе д. Вежное» (061 – 10 – 1, 2, 3 – 1 – АС) разработан Государственным предприятием «Белгипродор» (главный инженер проекта Филиппов С.А.) в 2011 году.

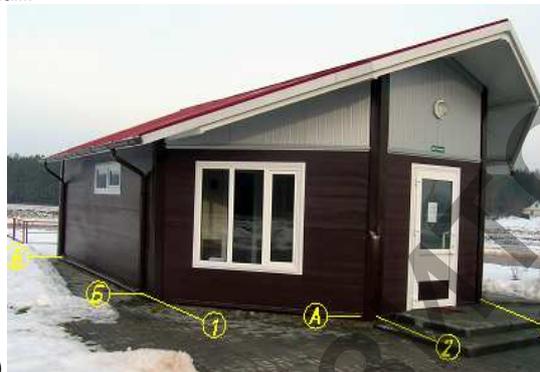
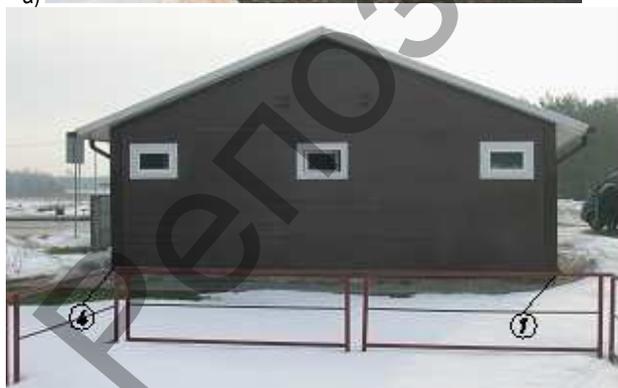
Рис. 1. Фасады здания

Здание общественного туалета – одноэтажное (рис. 1), в плане близкое к прямоугольнику, с размерами 7,51×9,83 м (рис. 2).

а – фасад в осях 1–3; б – фасад в осях 4–1

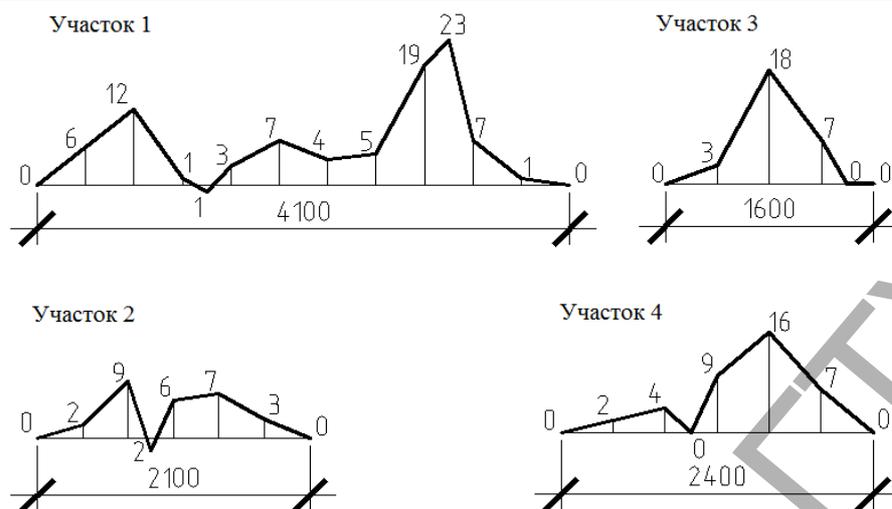
Рис. 4. Деформации обшивок перегородок в горизонтальной плоскости*

*Данный рисунок читать совместно с рисунком 1

которым следует отнести: наличие вертикальных трещин (большей частью по швам керамической плитки); наличие наклонных трещин; выпучивание обшивки перегородок в вертикальной плоскости; выпучивание обшивки перегородок до 23 мм в горизонтальной плоскости (рис. 4) между вертикальными стойками металлического каркаса, что составляет 1/54 длины деформируемого участка, что больше нормируемой величины 1/100; отслоение и частичное выпадение керамической плитки; слабое сцепление керамической плитки с обшивкой перегородок.

Республиканскому унитарному предприятию «Бреставтодор» даны рекомендации по обеспечению эксплуатационной пригодности перегородок с применением ЦСП, а именно: демонтировать существующие перегородки; разработать проектно-сметную документацию на устройство перегородок с учетом требований [16]; выполнить монтаж перегородок.

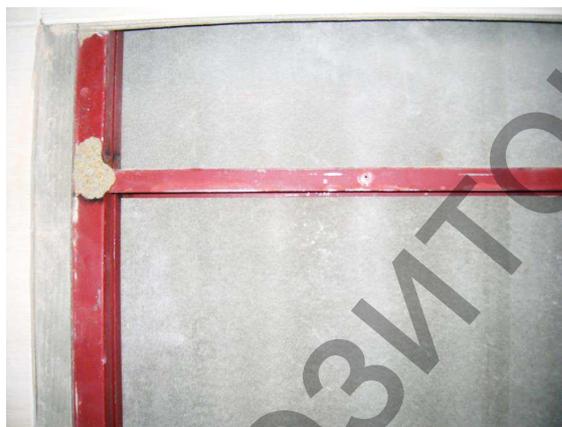
Рис. 3. Фрагмент участка вскрытия обшивки перегородки

Конструктивное решение и техническое состояние перегородок. В результате вскрытия участка перегородки по оси 3 в осях Б – В (рис. 3) установлено, что вертикальные стойки каркаса выполнены из двух стальных гнутых равнополочных швеллеров $75 \times 30 \times 1,5$, расположенных с шагом 1250 мм, горизонтальные направляющие каркаса – из одного стального гнутого равнополочного швеллера $75 \times 30 \times 1,5$, расположенные с шагом 600 мм. Соединение элементов металлического каркаса перегородок выполнено на сварке. Цементно-стружечные плиты (ЦСП) толщиной 10 мм крепятся к элементам металлического каркаса высверливающими самонарезающими винтами ТВ25 (ГОСТ 10620-80*), установленными с шагом 400 мм. Наружные поверхности перегородок облицованы керамической плиткой $350 \times 275 \times 10$ мм.

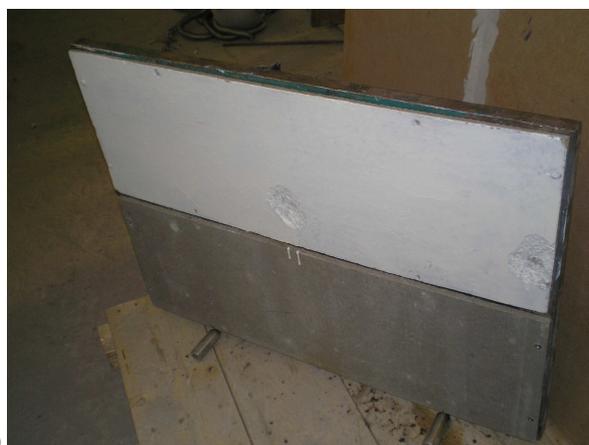
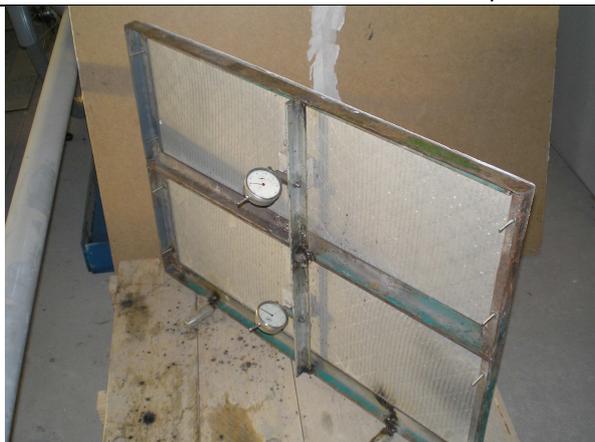
Методика проведения экспериментальных исследований. С целью оценки влияния одностороннего увлажнения на деформированное состояние конструкции перегородок была изготовлена оснастка в виде металлической рамы (рис. 5), к которой с помощью саморезов диаметром 4 мм и длиной 25 мм были прикреплены образцы ЦСП с размерами $b \times h \times \delta = 750 \times 270 \times 10$ мм. Образцы ЦСП были вырезаны из обшивки перегородки и выдержаны в лаборатории при нормальных температурно-влажностных условиях с целью выравнивания влажности по толщине плит и ликвидации их покособленности. Влажность образцов ЦСП, определенная по методике [4], составила 13,2%. Испытаниям были подвергнуты два образца (рис. 5, а): образец №1 – имеющий защиту с одной стороны клеевым составом, а с другой стороны защищенный слоем нитроэмали НЦ-132 (ГОСТ Р 51691-2000); образец №2 – имеющий защиту только с одной стороны клеевым составом. Увлажнение ЦСП осуществлялось с помощью закрепленной на вертикальной поверхности образцов ткани, на которую периодически подавалась вода. Деформации (покособлен-

ность) измеряли индикаторами часового типа ИЧ – 10, установленными на пересечении осей симметрии образцов (рис. 5, б).

б) общий вид образцов ЦСП; б – схема размещения индикаторов ИЧ-10
Рис. 5. Конструкция опытной установки

Результаты экспериментальных исследований. Проведенные в течение 76 часов испытания показали различное поведение образцов при одностороннем увлажнении. Стрелка коробления составила: для образца №1 – 1,74 мм, для образца №2 – 6,16 мм. Отметим, что в первые 5 часов увлажнения рост деформаций образца №2 составил 0,99 мм, а образца №1 – 0,03 мм. Деформации коробления образца №2, имеющего защитное покрытие только с одной стороны, меньше чем деформации коробления обшивок перегородок здания (см. рис 4), что связано, на наш взгляд, с масштабным фактором и условиями крепления плиты к каркасу – образец №2, в отличие от обшивки перегородки, имел возможность перемещения в плоскости плиты.
