ОЦЕНКА СЦЕПЛЕНИЯ УГЛЕПЛАСТИКОВОГО КОМПОЗИТА С ЦЕМЕНТНО-СТРУЖЕЧНОЙ ПЛИТОЙ

Шалобыта Н.Н., Шалобыта Т.П., Каштелян М.Э., Деркач Е.А.

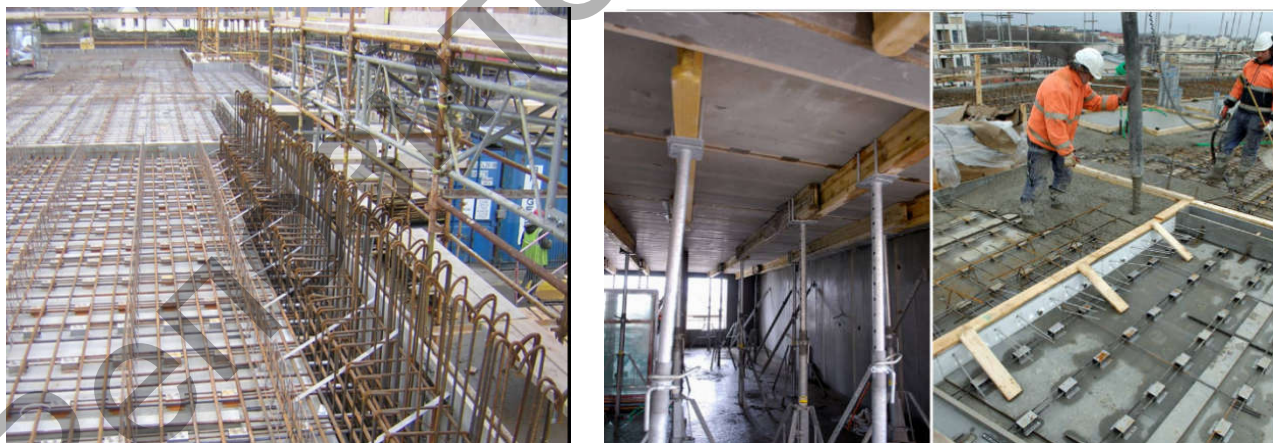
Рисунок 1 – Применение систем несъемной опалубки

В настоящее время наиболее часто на рынке Республики Беларусь и Российской Федерации, а также ряда стран Западной Европы применяется несъемная объемно-щитовая опалубка, выполненная из цементностружечных (ЦСП) [3] плит толщиной 24 мм, применяемых как в вертикальных (стенах) так и горизонтальных (перекрытиях) элементах монолитных зданий (рисунок 1).

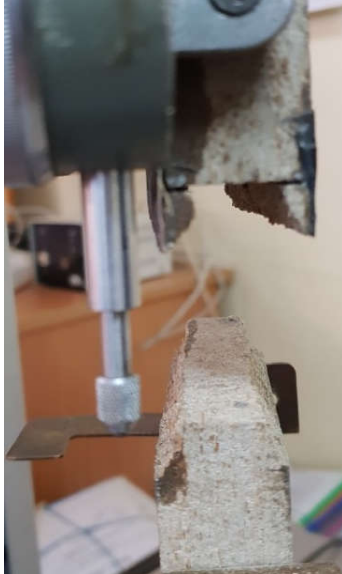
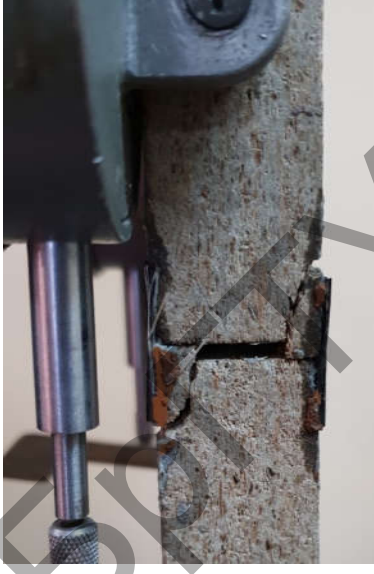
Серия образцов	Характер разрушения	Вид разрушения	
тип I

Для образцов типа I, имеющих величину нахлеста 10 мм в каждую сторону от стыка, при нагрузке $F_{\text{разр}}=4,54$ кН произошло разрушение в результате скола ЦСП на участке нахлеста углеволоконной ламели на основной материал. Общая картина разрушения представляет собой отрыв участка ЦСП на длину нахлеста ламели в виде треугольного элемента с катетом 5,8 мм и углом при основании $30,8^\circ$. Разрушение имеет практически симметричный характер с обеих сторон пласти (таблица 2).

- разрушение в результате скола ЦСП на участке нахлеста углеволоконной ламели на основной материал (за счет действия касательных напряжений);
- разрушение ЦСП по пласти (за счет действия нормальных напряжений);

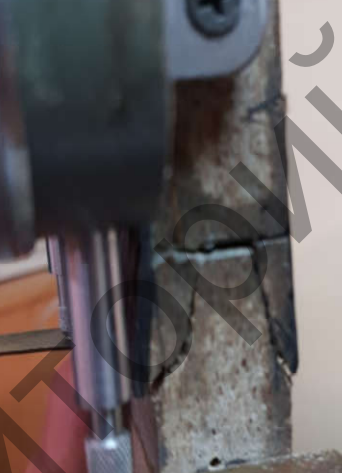
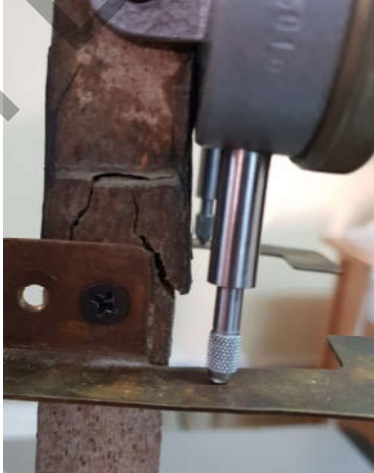
тип II

Для образцов типа II, имеющих величину нахлеста 20 мм в каждую сторону от стыка, при нагрузке $F_{\text{разр}}=7,32$ кН произошло разрушение в результате скола ЦСП на участке нахлеста углеволоконной ламели на основной материал. Общая картина разрушения представляет собой отрыв участка ЦСП на длину нахлеста ламели в виде треугольного элемента с катетом 8,8 мм и углом при основании $24,16^\circ$. Разрушение имеет практически симметричный характер с обеих сторон пласти (таблица 2).

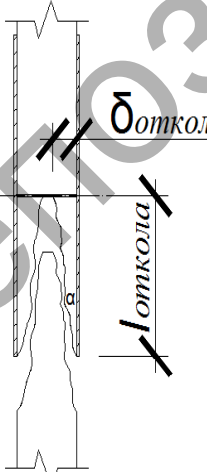
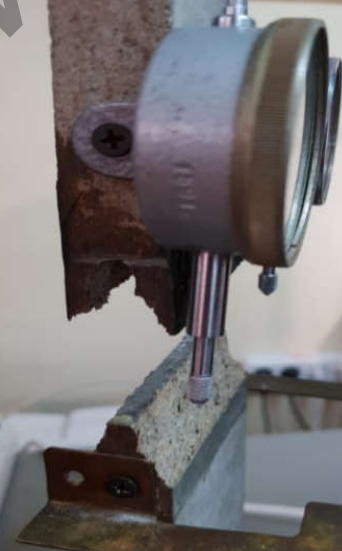
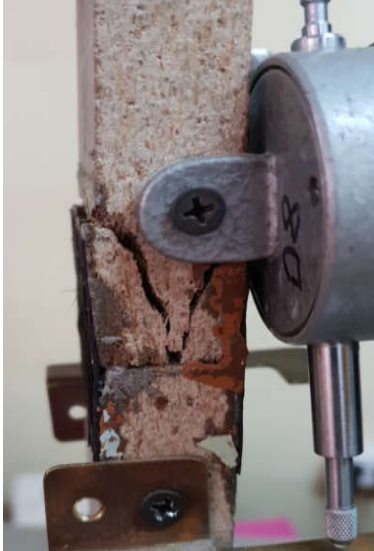
тип III

Для образцов типа III, имеющих величину нахлеста 25 мм в каждую сторону от стыка, при нагрузке $F_{\text{разр}}=9,65$ кН произошло разрушение в результате скола ЦСП на участке нахлеста углеволоконной ламели на основной материал. Общая картина разрушения представляет собой отрыв участка ЦСП на длину нахлеста ламели в виде треугольного элемента с катетом 10,6 мм и углом при основании $21,25^\circ$. Разрушение имеет практически симметричный характер с обеих сторон пласти (таблица 2).

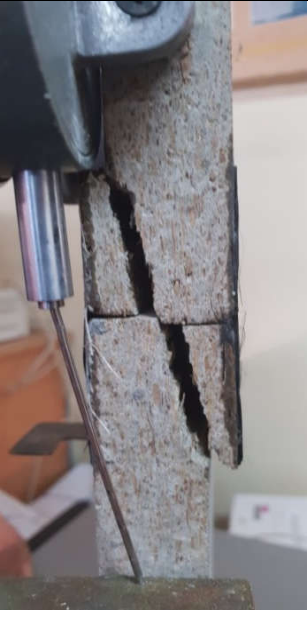
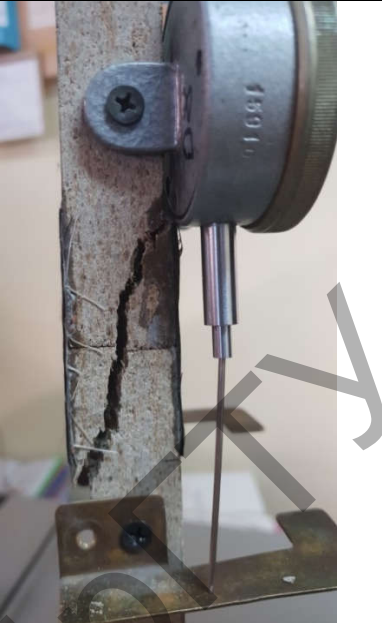
тип IV

Для образцов типа IV, имеющих величину нахлеста 30 мм в каждую сторону от стыка, при нагрузке $F_{\text{разр}}=10$ кН произошло разрушение в результате скола ЦСП на участке нахлеста углеволоконной ламели на основной материал. Общая картина разрушения представляет собой

отрыв участка ЦСП на длину нахлеста ламели в виде треугольного элемента с катетом 24 мм и углом при основании $21,64^\circ$ (таблица 2).

Необходимо отметить отдельно разрушение образцов типа IV с длиной нахлеста 30 мм. В отличие от предыдущих образцов, где разрушение произошло симметрично противоположным граням одного из стыкуемых материалов, то для данного образца разрушение произошло одновременно для двух стыкуемых элементов. Следует отметить, что при данной длине нахлеста имеем наибольшую зону вовлечения в работу материала ЦСП.

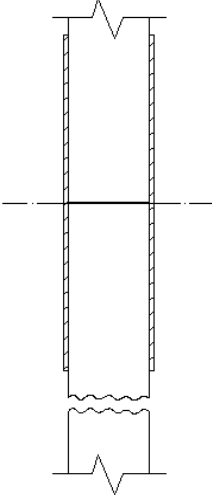
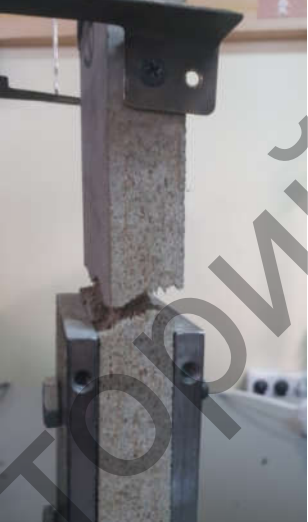
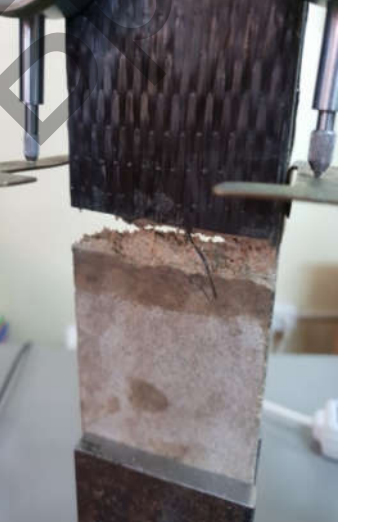
тип V тип VI

Для образцов типа V, имеющих величину нахлеста 35 мм в каждую сторону от стыка, при нагрузке $F_{\text{разр}}=10,98$ кН произошло разрушение ЦСП по пласти вне зоны нахлеста (таблица 2).

Для образцов типа VI, имеющих величину нахлеста 50 мм в каждую сторону от стыка, при нагрузке $F_{\text{разр}}=11,59$ кН также произошло разрушение ЦСП по пласти вне зоны нахлеста (таблица 2).

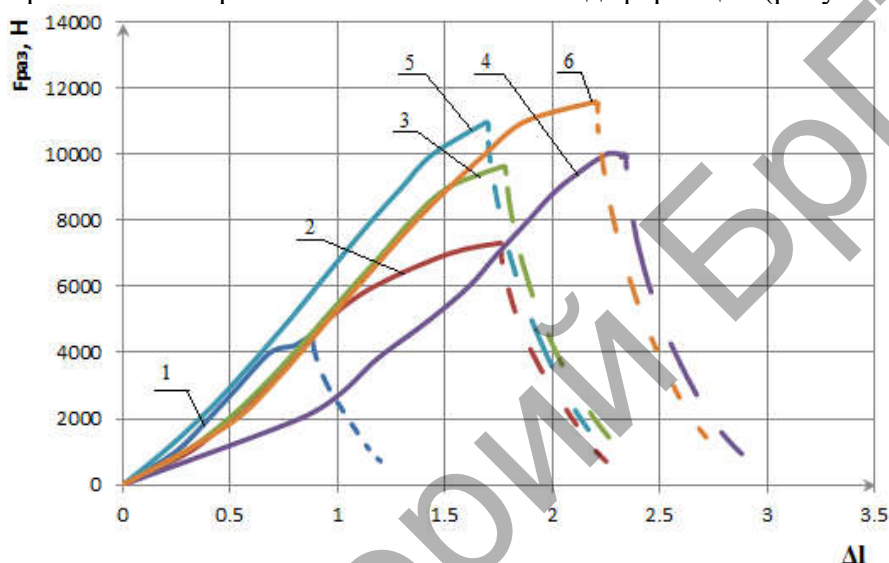
По результатам испытаний построены графики зависимостей разрушающей нагрузки, касательных и нормальных напряжений в зависимости от деформаций (рисунки 5-8).

Вид образцов: 1 – тип I; 2 – тип II; 3 – тип III; 4 – тип IV; 5 – тип V; 6 – тип VI
Рисунок 5 – Диаграмма зависимости перемещений от разрушающей нагрузки

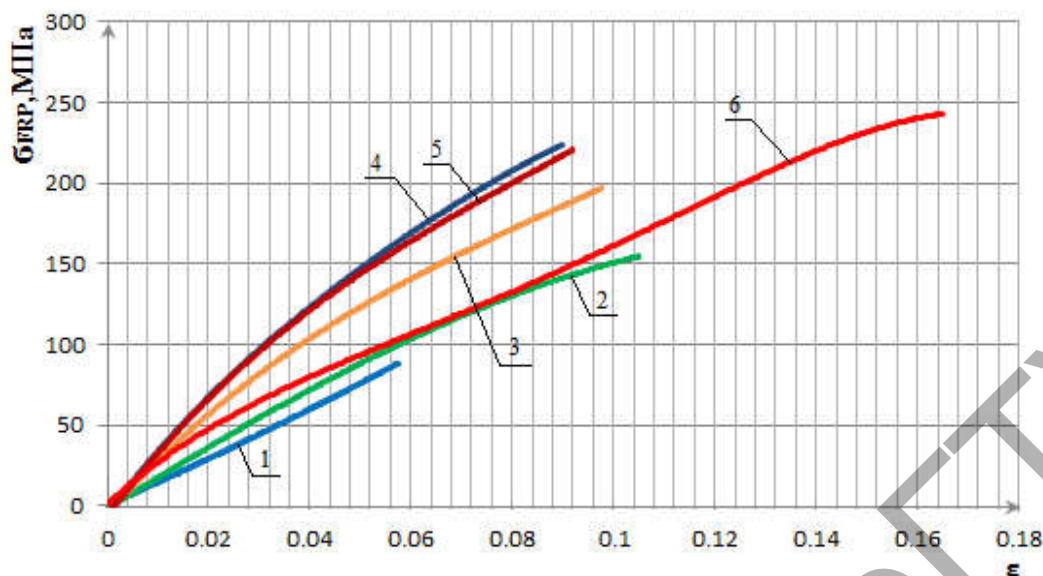
Рисунок 7 – Диаграмма зависимости нормальных напряжений в FRP от относительных деформаций

Для всех исследуемых образцов установлено, что сопротивления углеволоконной ламели не достигли своих предельных значений и составили не более 10-12% от предельных значений.

Вид образцов: 1 – тип I; 2 – тип II; 3 – тип III; 4 – тип IV; 5 – тип V; 6 – тип VI

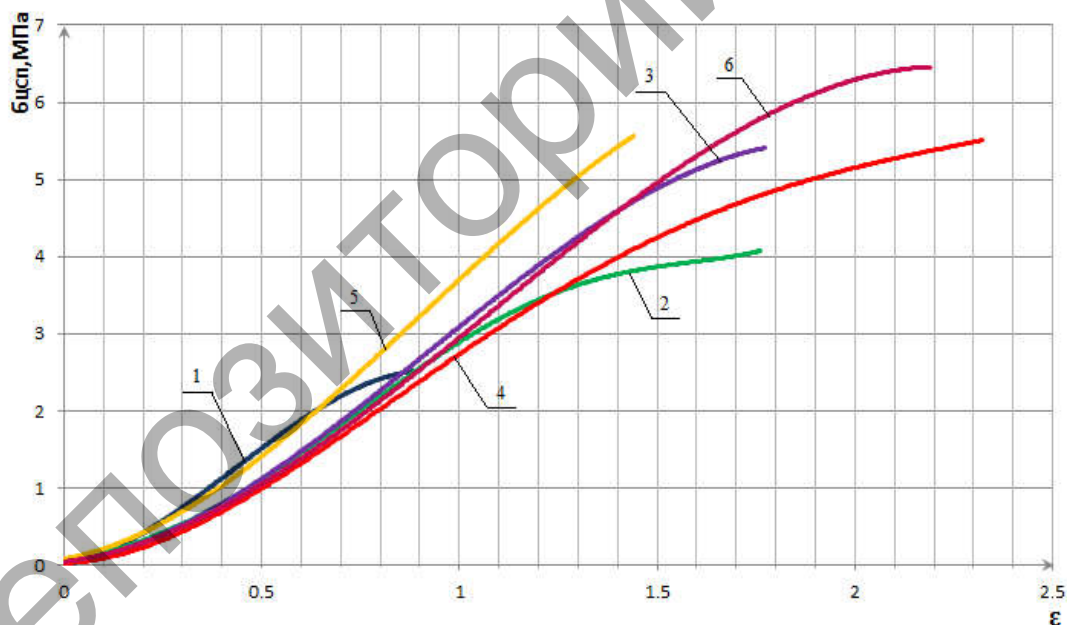
Рисунок 8 – Диаграмма зависимости нормальных напряжений в ЦСП от относительных деформаций

Для всех исследуемых образцов установлено, что напряжения в ЦСП для образцов I-IV не достигли своих предельных значений, так как образцы были разрушены в результате скола от действия касательных напряжений в зоне нахлеста. При этом напряжения в образцах V и VI достигли своих предельных значений и были разрушены по пласти ЦСП вне зоны контакта.

Вид образцов: 1 – тип I; 2 – тип II; 3 – тип III; 4 – тип IV; 5 – тип V; 6 – тип VI
