## ФИЗИКО-ХИМИЧЕСКИЕ ИССЛЕДОВАНИЯ АУТЕНТИЧНЫХ СТРОИТЕЛЬНЫХ РАСТВОРОВ И ОКРАСОЧНЫХ СОСТАВОВ ЗДАНИЯ ТЮРЬМЫ № 1 В Г. ГРОДНО

### PHYSICO-CHEMICAL STUDIES OF AUTHENTIC CONSTRUCTION SOLUTIONS AND PAINTING COMPOSITIONS OF THE BUILDING OF PRISON No. 1 IN GRODNO

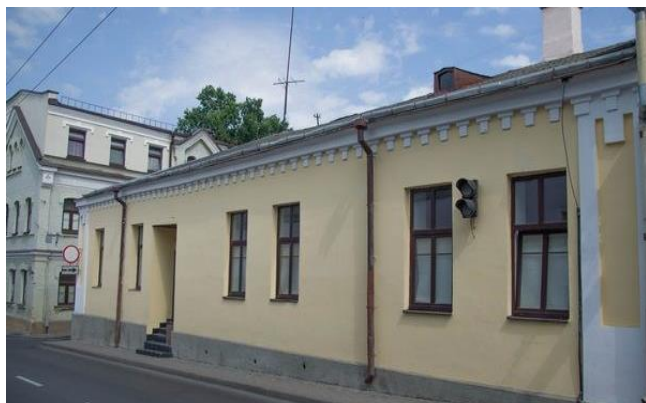
Рисунок 6 – Общий вид фасада по ул. Кирова

В разделе КНИ авторами были проведены физико-химические исследования строительных растворов и окрасочных составов фасадов здания тюрьмы № 1 в г. Гродно. Общий вид фасада по ул. Кирова представлен на рисунке 6. Общий вид фасада по ул. Городничанской представлен на рисунке 7. При отборе образцов для проведения исследований производилась фотофиксация мест отбора на фасадах здания.
