Ожешковская И.Н.

СТИЛИСТИКА АЛТАРНОЙ ПРЕГРАДЫ ВИТЕБСКОГО УСПЕНСКОГО СОБОРА II-ОЙ ПОЛОВИНЫ XVIII – НАЧАЛА XIX ВВ. (по материалам архивных исследований)

Ожешковская И.Н., ст. преподаватель кафедры теории и истории архитектуры Белорусского национального технического университета.

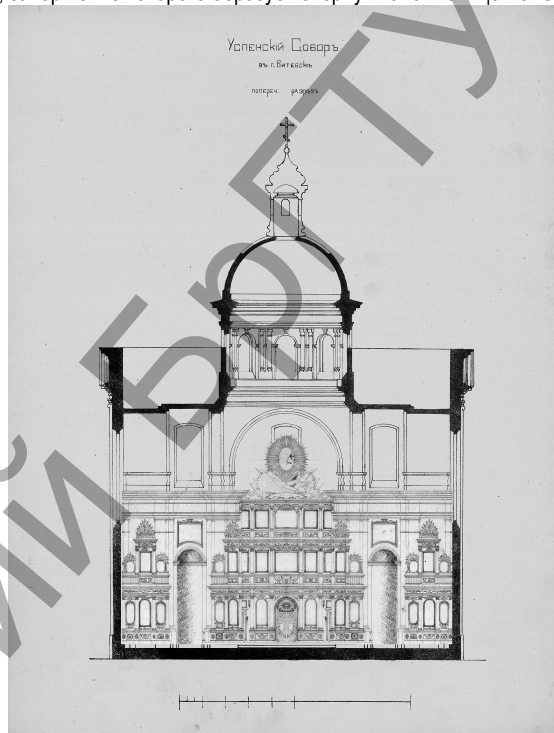
Ил. III. Разрез Успенского собора с иконостасом. Реконструкция автора по данным архивных материалов (1785(?) г.)

Все пространство иконостаса между иконами равномерно заполнено позолоченной резьбой в виде рельефного орнамента из стилизованных завитков, розеток, цветочных гирлянд, крылатых херувимов. Систему горизонтальных сложных по сечению профилей разбивают вертикальные коринфские колонны, которые уменьшаются в пропорциях соответственно каждому ярусу и обрамляют каждую икону. Колонны располагаются на пьедесталах, которые вместе с декоративными вставками образуют между ярусами икон мощный горизонтальный карниз. Иконы первого яруса имеют скругленные углы, причем крайние – со всех сторон – и напоминают своей формой картуш. Выступающие вперед колонны вместе с рельефным орнаментом, карнизами создавали эффектную игру света и тени, производимую выступающими и углубленными декоративными и конструктивными элементами. Двухъярусная композиция икон, расположенных в приделе храма, воспринимается как логическое продолжение алтарной преграды [ил. III].

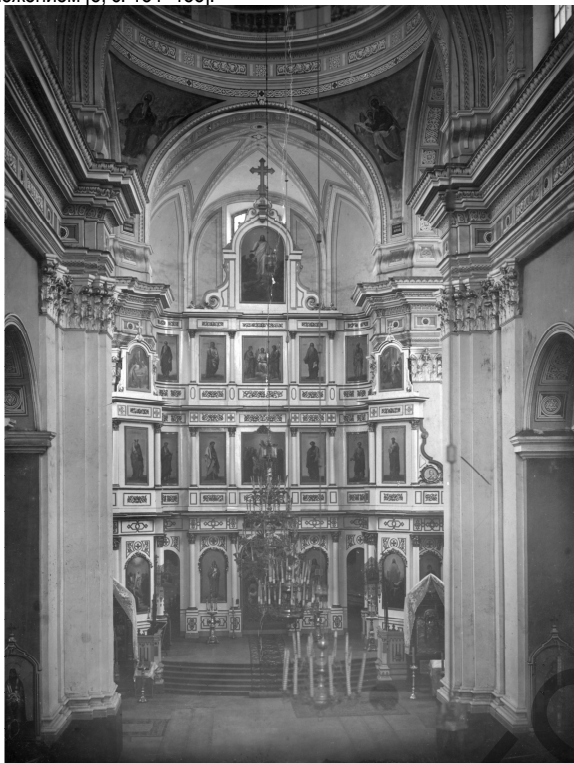
Алтарная преграда начала XX века представляет собой образцовый проект иконостаса, распространенный в Российской империи. При перестройке была сохранена каркасная структура предыдущего униатского иконостаса и колонны коринфского ордера. Полностью изменен декор: исчез резной рельефный орнамент, лики херувимов, атрибуты католической символики. Царские врата были заменены новыми. Скульптурную композицию в завершении центрального ряда заменили иконой таких же размеров, для сохранения гармоничности всей композиции иконостаса. Венчающая икона с полукруглым завершением изящно переходит в третий ряд иконостаса с помощью спирально за-

крученной волкутой. Завершает иконостас резной православный крест. Криволинейные волкуюты располагаются на втором ярусе возле опорных столбов. В глазке волкуюты находятся картуши, на одном из них, с большой долей вероятности, изображен образ Российской императрицы Екатерины II. На сводах появляется роспись с изображением Евангелистов [ил. IV]. Состав икон униатского иконостаса не известен, но, безусловно, первоначальные иконы с региональными особенностями, сложившимися в XVII–XVIII вв. в Витебской иконописной школе, утрачены. И были заменены на новые согласно «Описи икон для иконостасов в каменных и деревянных церквях, предполагаемым к постройке в селениях» с регламентированной формой, размерами, составом и местоположением [8, с. 184–185].

Ил. IV. Фотография иконостаса Успенского собора в г. Витебске. 1913 г.

Во-вторых, фотография трехъярусной алтарной преграды 1913 г., которая зафиксирована в архиве именно иконостасом Витебского Успенского собора [7], подписана как иконостас Николаевского (пиезуитского) собора того же Витебска [8, с. 181]. Чертеж же иконостаса после преобразования Николаевского собора в православную церковь представляет собой совершенно иную композиционную схему алтарной преграды. Выполненный архитектором Чагиным, проект иконостаса является двухъярусной композицией, нижний ярус которой значительно выше второго, а второй ярус имеет иконы в круглом обрамлении со стрельчатым завершением каждой [9, с. 2]. Тогда как простой анализ интерьера и композиции иконостаса показывает, что чертеж 1835 г. и фотография 1913 г. – это изображение одного и того же объекта разного стиливого решения, принадлежащего одному храму, т.е. Успенскому собору.
