**КОМПЛЕКСНЫЕ НАУЧНЫЕ ИССЛЕДОВАНИЯ ИСТОРИЧЕСКОГО
ЗДАНИЯ ХРАМА СВЯТОЙ ВЕЛИКОМУЧЕНИЦЫ ПАРАСКЕВЫ
ПЯТНИЦЫ В Д. СЫЧИ БРЕСТСКОГО РАЙОНА**

Э. А. Тур

В составе научно-проектной документации разрабатывается раздел «Комплексные научные изыскания», который состоит из фотофиксации, обмеров, исторических, археологических и химико-физических исследований.

Объектом исследований является здание храма Святой великомученицы Параскевы Пятницы в д. Сычи Брестского района. Целью исследований являлось выявление аутентичных растворов и окрасочных составов, определение изначального цветового решения фасадов здания, разработка концепции сохранения историко-культурной ценности.

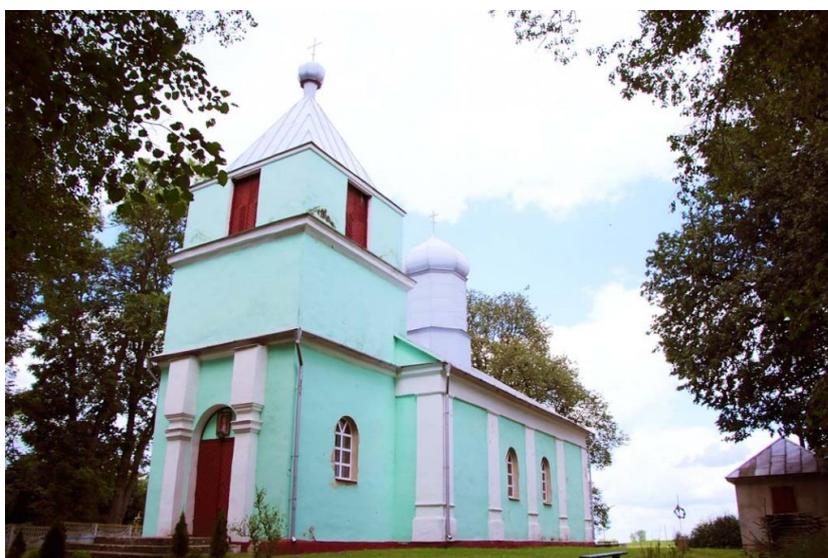
Рисунок 1 – Храм Святой великомученицы Параскевы Пятницы

Посполитой в 1795 году село Сычи стали именем православного помещика Иосифа Высоцкого, который в 1822 году построил каменную церковь вместо деревянной. Также была построена каменная колокольня и возведена каменная ограда. Каменная церковь имеет компактный прямоугольный в плане основной объём, накрытый 2-скатной крышей с вальмами над алтарной частью. Над ним в центре возвышается луковичная головка на 8-гранном барабане. Такое же завершение имеет воздвигнутая над главным входом 3-ярусная шатровая колокольня. Плоскостные фасады расчленены арочными оконными проёмами и пилястрами в простенках, опоясаны профилированным карнизом (рисунок 1). До 1960-х гг. в церкви хранилась чудотворная икона святой Богородицы — копия Почаевской Божией Матери, писанная не позднее 1698 (вероятно хранится в Музее древнебелорусской культуры в Минске). В 1881 году церковь перестраивалась. С 1939 года, после воссоединения Западной Белоруссии с СССР, село находилось в составе БССР. Во время революционных и военных лихолетий церковь не закрывалась. При храме действует Воскресная школа, приходская библиотека. Престольный праздник – 10 ноября. Так же на приходе как храмовый праздник читается день Святого Духа (второй день после праздника Святой Троицы). Храм внесен в Государственный список историко-культурного наследия Республики Беларусь.
