УДК [726.54:72.025.5(476.7)](063)

Давидюк Э. А., Смитиенко И. В., БрГТУ, Брест

РЕСТАВРАЦИЯ СВЯТО - НИКОЛАЕВСКОГО ГАРНИЗОННОГО СОБОРА В г. БРЕСТЕ

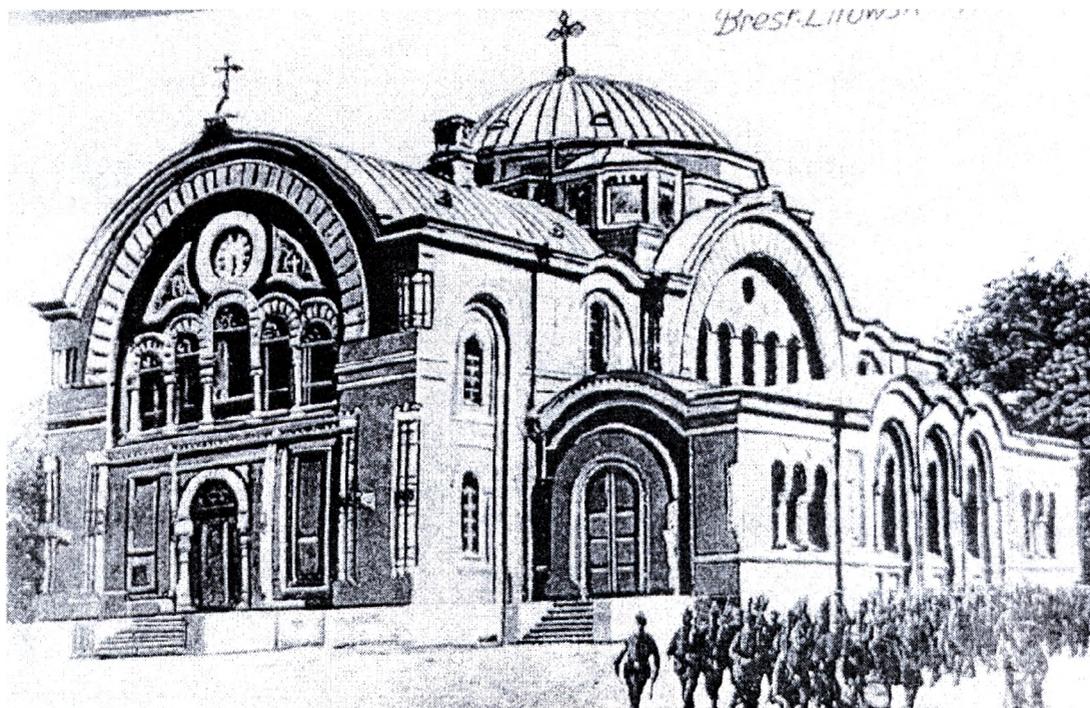
Рисунок 1 – Николаевский собор конец XIX в.

Собор в Брестской крепости возведён на месте средневекового августинского костёла. Средства на строительство гарнизонного собора собирали местные офицеры и духовенство. Храм построили в 1851–1879 годах (Рис. 1) по проекту архитектора Д.И. Грима, который являлся академиком Российской Академии художеств. Российской казне собор обошёлся в 300.000 рублей, что по тем временам считалось очень большой суммой. По словам современников, внутреннее убранство храма поражало своей роскошью. Этот собор считался самым красивым из тех, что сооружались в Европе в то время. Собор являлся главным храмом Западнорусского края. Храм был увенчан Георгиевским крестом. В 1924–1929 годах после подписания Рижского мирного договора храм перестраивается по проекту польского архитектора Ю. Лисецкого в римско – католический гарнизонный костёл Святого Казимира (Рис. 2).

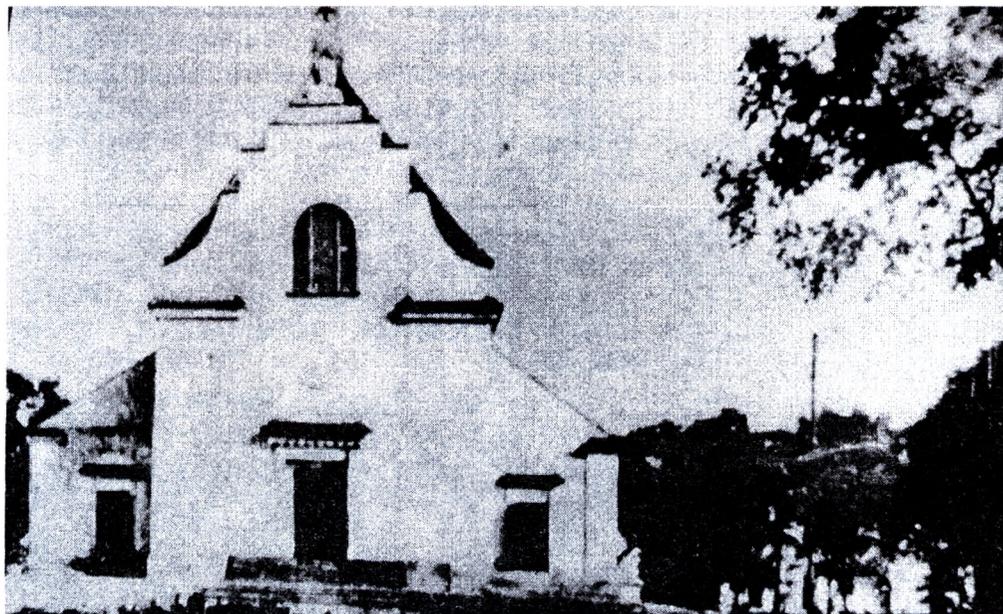
Рисунок 2 – Реконструкция Николаевского собора в римско-католический костёл
Св. Казимира. Арх. Ю. Лисецкий (30-е г. XX в.)

Первоначально собор представлял собой купольную базилику, состоящую из трёх нефов. При перестройке собора в костёл над центральным нефом была возведена двухскатная крыша, а над боковыми нефами односкатная. Стропильная система ферм опиралась на существующие своды. Алтарная часть храма также подверглась изменениям. Там установили колонны и престол. Иконостас, перекрывавший апсиду в православном храме, вместе с колоколами был вывезен во время Первой мировой войны. В интерьере костёла появились новые росписи, посвящённые католической тематике. В дальнейшем, когда восстанавливали православный собор, все произведённые изменения пришлось ликвидировать. О католическом костеле сегодня напоминает лишь балкон – кафедра, специально сохранённая как историческая реликвия. Проведённая на сегодняшний день реставрация осуществлялась по первоначальным планам Свято-Николаевского собора, найденным в московских архивах. Ретроспективный, «русско-византийский» стиль храма напоминает архитектуру Византии, в частности, находящийся там собор Софии - Константинопольской. Ещё в ранневизантийский период сформировалась купольная композиция храмов, явившаяся важнейшим вкладом Византии в историю мирового

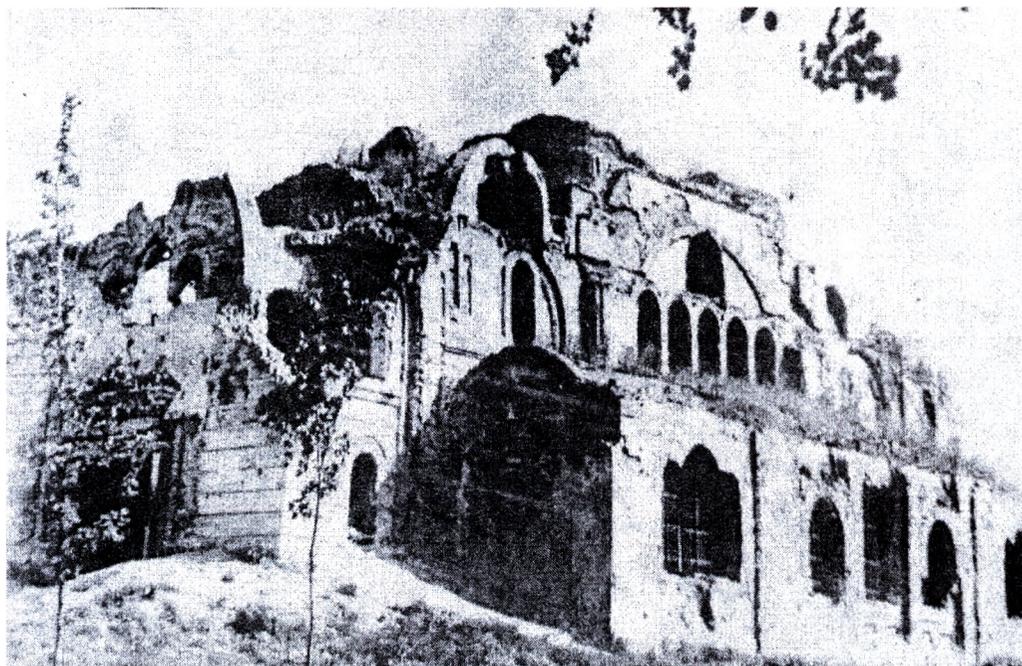
Рисунок 3 – Руины Николаевского собора (середина XX в.)

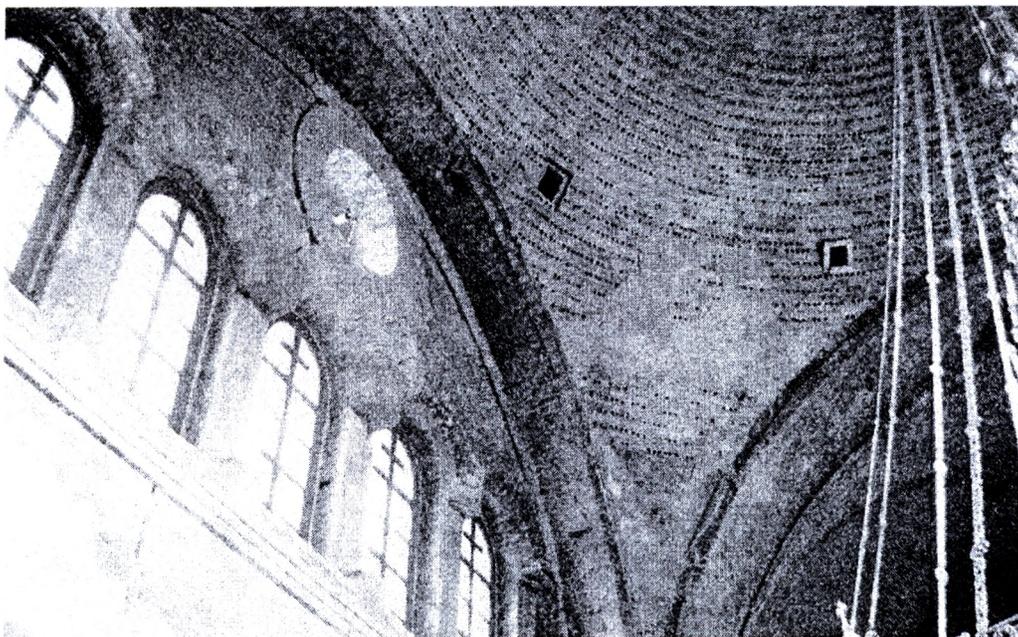
Рисунок 4 – Фрагмент интерьера. Купол

В результате купол храма был восстановлен (Рис. 4). При проведении реставрационных работ простукивался каждый кирпичик в уцелевшей кладке стен и перекрытий храма. Возведение утраченного производилось кирпичами, хорошо сохранившимися от прежних построек времён строительства Брестской крепости. Карнизы восстанавливались по первоначальным чертежам собора. Раствор штукатурки, применявшийся при реставрации, изготавливался по старинным технологиям. В интерьере храма частично сохранились росписи в романском стиле (Рис. 5).

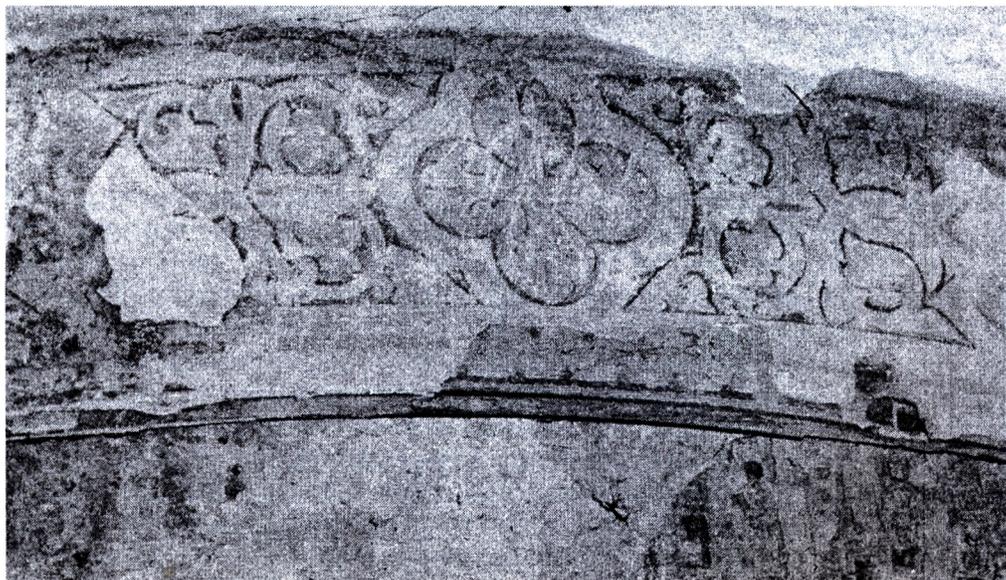
Рисунок 5 – Фрагмент интерьера. Фреска

Они украшали своды и стены храма при первоначальном его возведении. Своей орнаментикой росписи перекликаются с изящными капителями колонн, выполненными в форме цветка (Рис. 6).

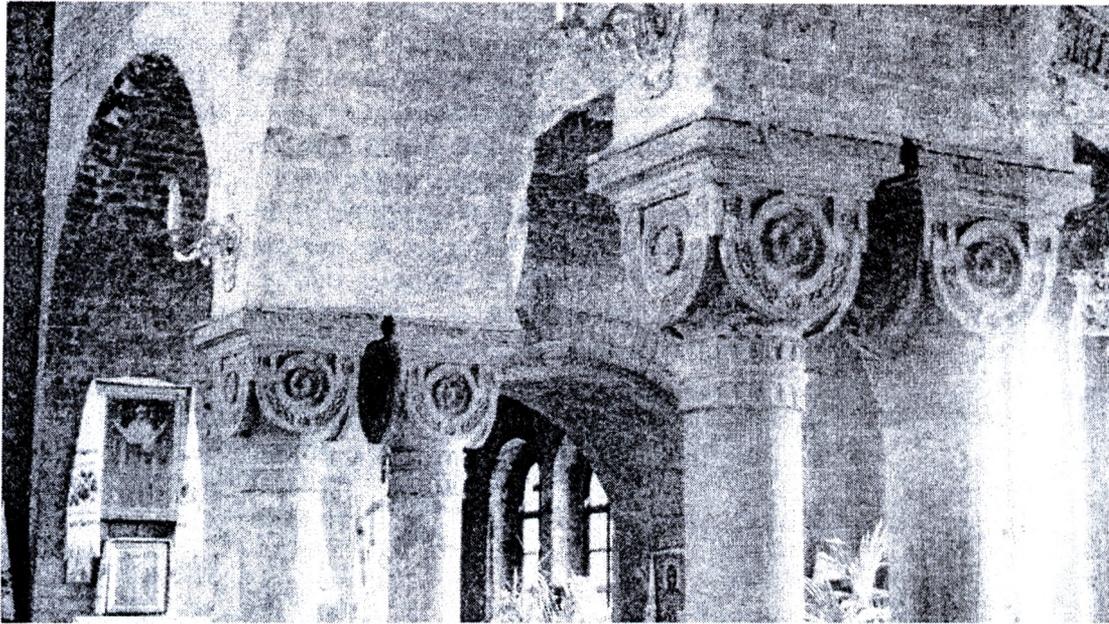
Рисунок 6 – Фрагмент интерьера. Капители колонн

Колонны, изящно дополняющие убранство храма, во время переустройства собора в костёл были обложены кирпичом и превращены в четырёхгранные столбы. Потребовалось сделать это для того, чтобы выдержать нагрузку от несущих ферм крыш. Далее, когда крыш костёла не стало, столбы разобрали. Отреставрированные колоны отлиты из чугуна. Именно они своим размером и конфигурацией создают ту соразмерность человеческой фигуры и архитектуры, которая прослеживается в Софии Константинопольской и вообще присуща лучшим образцам восточной архитектуры. В ходе реставрации удалось расчистить от старой кирпичной кладки, существовавшей во время возведения костёла, окна собора. Теперь как и раньше свет проникает в храм через семь окон в овальной части храма и ещё через семь окон с каждой боковой стороны. Сейчас благодаря восстановленному освещению воспроизводится тот таинственный полумрак, который сопутствует церковному богослужению в православии, роднящему данный собор с ранне-византийскими памятниками архитектуры. Не случайным здесь оказывается дополнительный источник света – семиярусное паникадило (особая люстра с двенадцатью иконами и ста четырьмя свечами) украсившая интерьер храма в 2004 году (Рис 7).

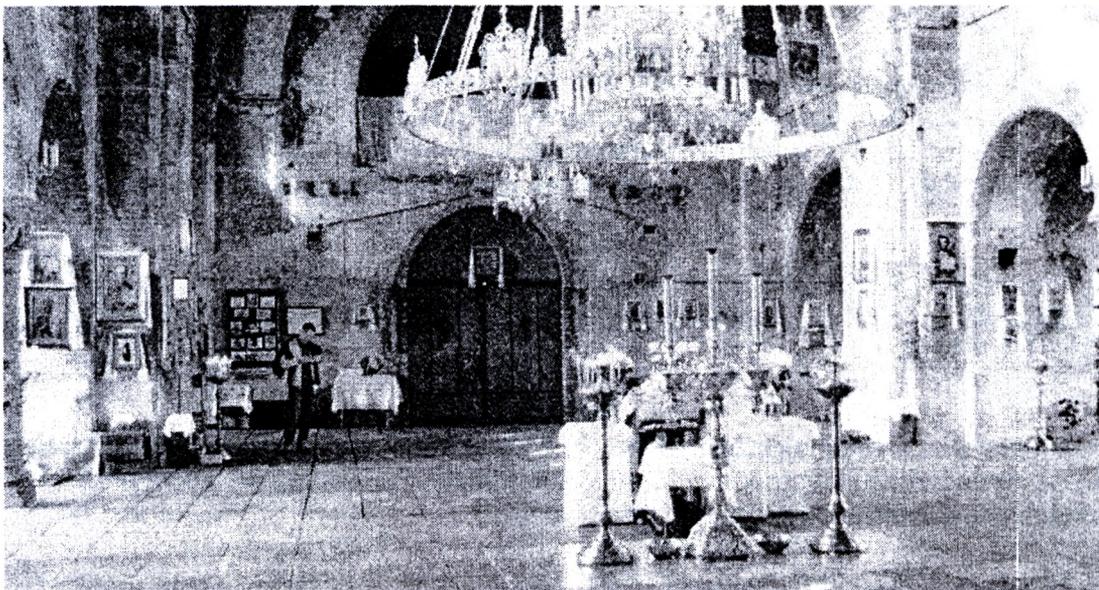
Рисунок 7 – Интерьер храма

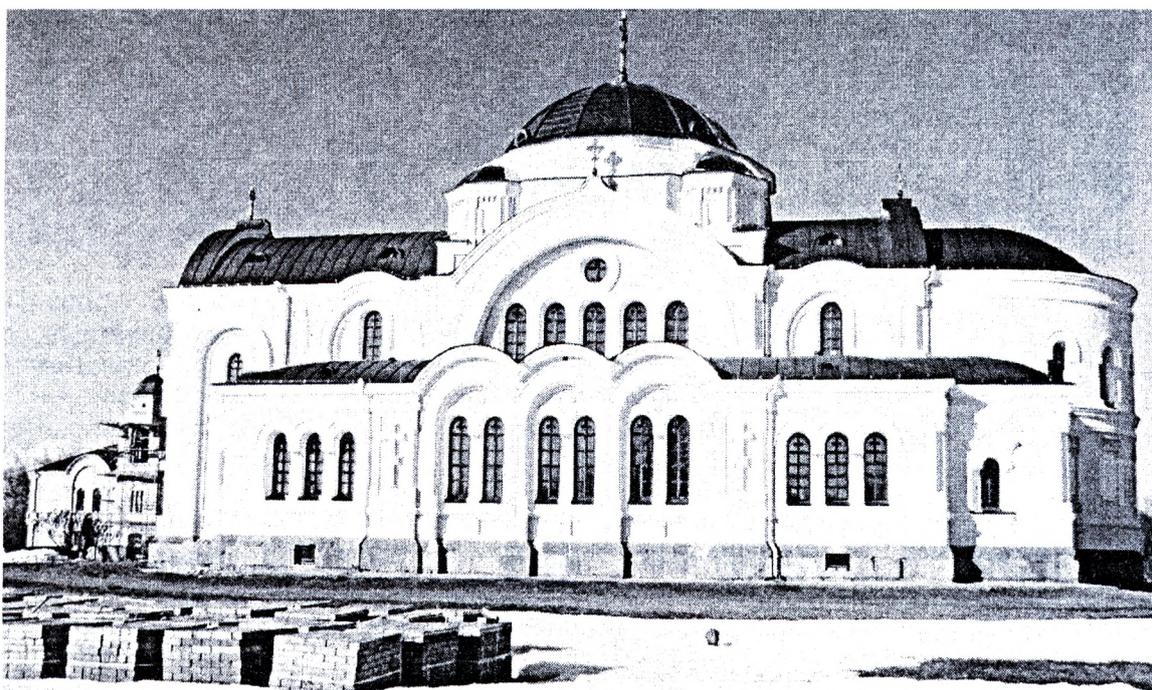
Рисунок 8 – Реставрация Николаевского собора. Фото 2010 г.

Дорогостоящие полы храма, выполненные из чёрного гранита и белого мрамора, вывезли немцы при отступлении. На сегодняшний день полы в соборе воссозданы, но не из столь дорогих материалов. 22 мая 1999 года над восстановленным куполом храма воздвигли новый крест. А 18 июня 2001 года на звоннице Свято – Николаевского собора поднят бронзовый колокол, весом в 1 тонну. Это самый большой колокол, отлитый за последние сто лет на Беларуси. Ещё семь колоколов от правительства Украины, с дарственными надписями, переданы в декабре 2003 года. Последняя реставрация, осуществляемая после 1994 года, когда храм был передан православной церкви (Рис. 3), является хорошим примером проведения реставрационных работ, основываясь на сохранившихся архивных планах и фотографиях церкви. Здание фактически полностью восстановлено по имеющимся фотографиям, гравюрам и архивным материалам (Рис. 8). На сегодняшний день оно всецело повторяет тот образ, который собор имел первоначально. Отсутствуют лишь единичные архитектурные элементы. Реставрация здания осуществлялась теми же приёмами, какие существовали изначально при строительстве храма.
