ПРОБЛЕМА СОХРАНЕНИЯ УТРАЧЕННЫХ СТРОИТЕЛЬНЫХ ТЕХНОЛОГИЙ

Целью работы является постановка вопроса о проблеме сохранения информации о строительных материалах и технологиях, которые бесследно утрачиваются, а также предложение концепции решения этой проблемы.

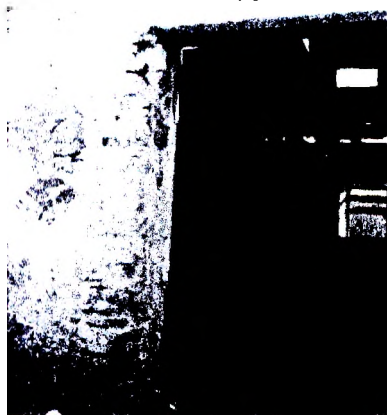
Рисунок 1 – Водяная мельница на р.Пульва д. Волчин Каменецкого р-на (фото 2008г.)

Исчезновение руин без должной консервации уносит за собой бесследно всю ценную информацию связанную с этим объектом. Исчезает не только часть истории и культуры, но и научные, конструктивные достижения того времени (Рис.1, 2). На рисунках представлено фото одного и того же вида здания водяной мельницы в д.Волчин, Каменецкого района, в 2008 году и сегодняшнее ее состояние на 2015г., после уничтожения деревянной части конструкций пожаром 2013 года.

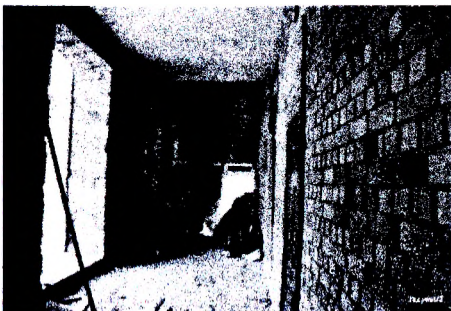
Рисунок 5 – Фрагмент коридора с видом на лестничный узел. Реставрация Коссовского дворца Пусловских (фото 2014г.)

Следующей проблемой исчезновения уникальных объектов, является проводимая сегодня реставрационная работа. Для примера на рисунках 5 и 6 выбраны два замка, находящихся сейчас в одинаковом состоянии, построенных в одно время и в одном и том же архитектурном стиле – Неоготика. На рисунке 5 представлен фрагмент реставрации дворца Пусловских в г. Коссово, Республика Беларусь. Дворец был построен в 1836г. архитектором из Варшавы – Ящольдом. На сегодняшний день на данном объекте ведется восстановительная, реставрационная работа.

Из данных примеров можно сделать вывод, что объект изображенный на фото (Рис.5), после реставрационных работ имеет весьма отдаленное отношение к дворцовой архитектуре в целом и напоминает, скорее, современное рядовое строительство жилых или общественных зданий. Все проводимые мероприятия по реконструкции и реставрации, не оставляют никаких следов аутентичности конструктивных и инженерных решений (Рис.7, 8). Применение современных технологий и материалов полностью изменяют, как облик здания, так и всю историческую его структуру в целом (Рис.5, 9, 10). В процессе строительных работ замоналичены уникальные системы отопления, без дальнейшей возможности их восстановления и изучения, изменена планировка здания под новые требования его эксплуатации.

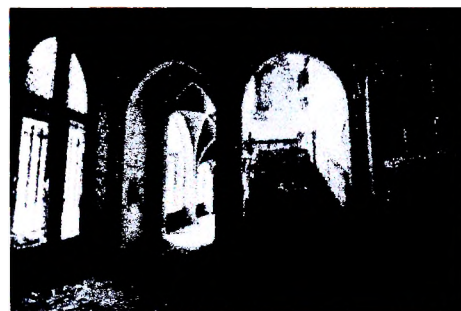
Рисунок 6 – Фрагмент коридора с видом на лестничный узел. Замка Miranda castle (фото 2013г.)

На рисунке 6 представлен фрагмент замка Miranda castle (французское название Chateau Miranda), так же известен, как Noisy castle (французское название Chateau de Noisy), расположенный в Бельгии (провинция Namur, поселок Selles). Замок начинал строить английский архитектор Edward Milner в 1866 году для семьи графа Liedekerke-Beaufort, но после своей смерти строительство было продолжено французским архитектором Pelchner [1]. На сегодняшний день данный объект находится в заброшенном состоянии.
