СВЯТО-НИКОЛАЕВСКИЙ ГАРНИЗОННЫЙ ХРАМ В БРЕСТСКОЙ КРЕПОСТИ КАК ЗНАКОВЫЙ ОБЪЕКТ ИСТОРИКО-КУЛЬТУРНОГО НАСЛЕДИЯ БРЕСТЧИНЫ

В работе представлены результаты исследования физико-химических и технологических особенностей аутентичных штукатурных растворов, определение первоначальных окрасочных составов и методические рекомендации по проведению ремонтно-реставрационных работ на внутренних поверхностях Свято-Николаевского гарнизонного храма Брестской крепости разработанные в рамках комплексных научных исследований.

ST. NICHOLAS GARRISON CHURCH IN BREST FORTRESS AS AN ICONIC OBJECT OF THE HISTORICAL AND CULTURAL HERITAGE OF BREST REGION.

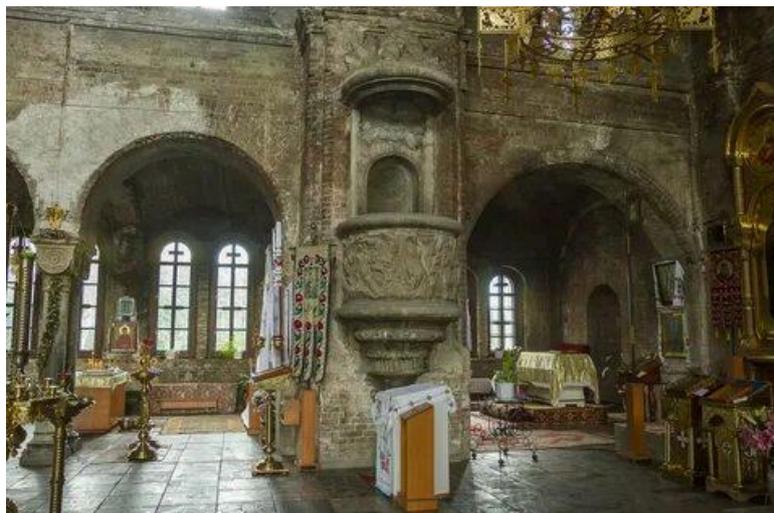
Рисунок 3 – Внутреннее убранство Свято-Николаевского собора

Ввиду размещения храма на территории оборонительного объекта была невозможна его высотная трактовка. Итогом стал приземистый характер этой трёхнефной базилики, имеющей ступенчатую композицию. Перекрытием данной композиции служат покатые цилиндрические крыши. Составными частями композиции являются прямоугольный в плане основной объём и примыкающая к нему по продольной оси полукруглая апсида. Завершением основного объёма служит мощный, но низкий полусферический (полуциркульный) купол на 16-гранном барабане. Главный фасад имеет вид полукруглой арки с двумя ярусами. Для выделения первого яруса использован арочный входной портал, для второго — пятипролётная аркатура с размещёнными над ней часами-курантами. Аналогичную трактовку применили и для торцов боковых приделов. Архитектурная композиция храма имеет горизонтальное развитие, что призваны были подчеркнуть арочные оконные проёмы боковых фасадов, состоящие из трёх или пяти частей и разграниченные колоннами (однако были и одиночные оконные проёмы). Для углов храма применили креповку колоннами в три яруса. Для обогащения креповки массивных объёмов храма использованы закомары, аркатура, кресты-ниши, зубчатые фризы, капители колонн декорированы. В интерьере храма использованы мощные аркады, разделяющие нефы (первоначально было 8 колонн). Перекрытием последним служат цилиндрические своды (рисунок 3) [1].

Результаты и их обсуждение. В 2021 г. авторами были проведены физико-химические исследования строительных растворов и окрасочных составов, отобранных с внутренних поверхностей стен храма (рисунок 3, рисунок 4).
