МИНИСТЕРСТВО ОБРАЗОВАНИЯ РЕСПУБЛИКИ БЕЛАРУСЬ
УЧРЕЖДЕНИЕ ОБРАЗОВАНИЯ «БРЕСТСКИЙ ГОСУДАРСТВЕННЫЙ
ТЕХНИЧЕСКИЙ УНИВЕРСИТЕТ»

**СБОРНИК СТАТЕЙ
НАУЧНО-ТЕХНИЧЕСКОГО СЕМИНАРА
«РЕСТАВРАЦИЯ ИСТОРИКО-КУЛЬТУРНЫХ
ОБЪЕКТОВ КАК СОХРАНЕНИЕ НАСЛЕДИЯ
РЕСПУБЛИКИ БЕЛАРУСЬ»**

**26 сентября 2023 г.
г. Брест**

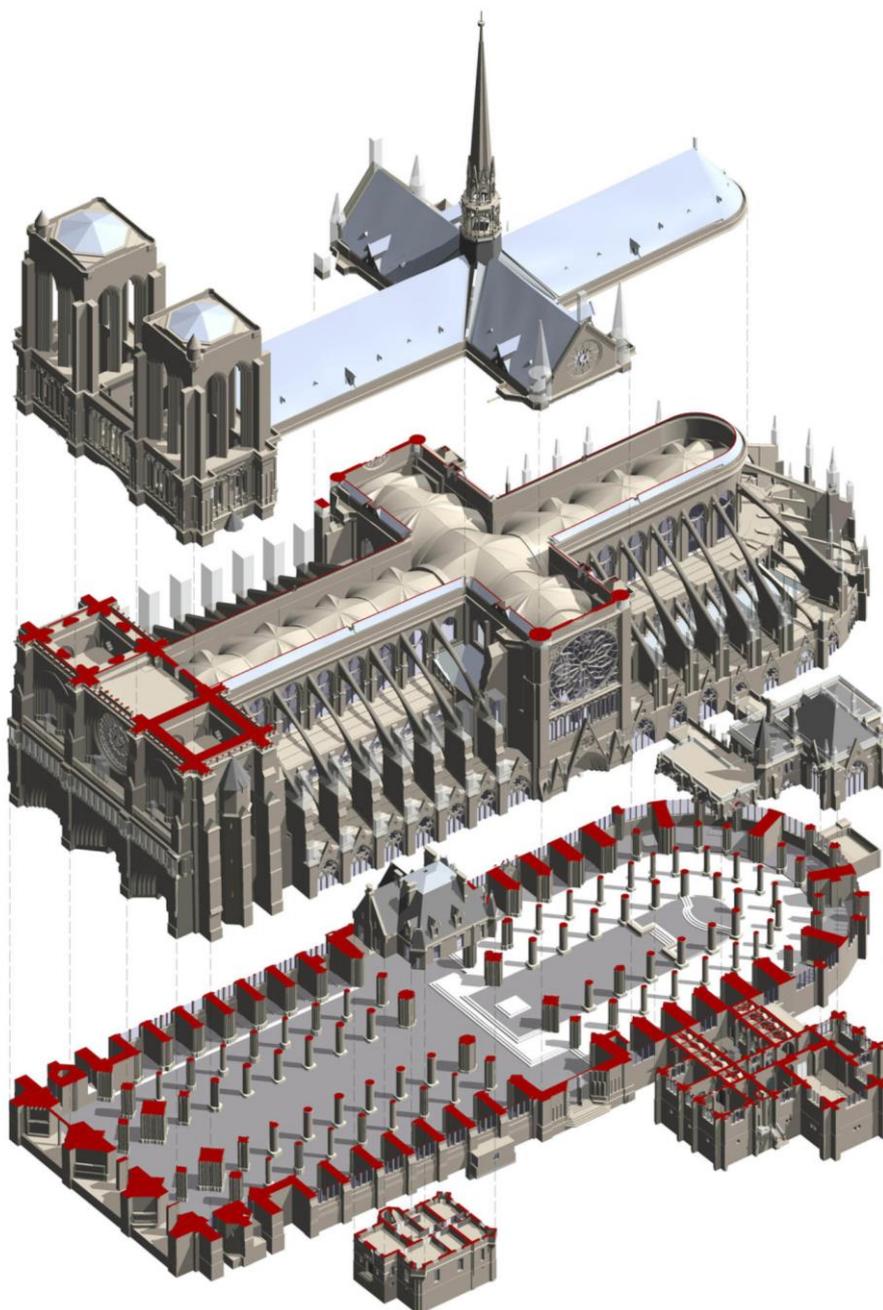
Рисунок 1 – BIM модель Notre Dame de Paris, полученная по данным лазерного сканирования (<https://aestmag.com>)

BIM модель собора использовалась не только для точного воссоздания конструктивных элементов, но и для планирования логистики на строительной площадке, а также организации безопасности.

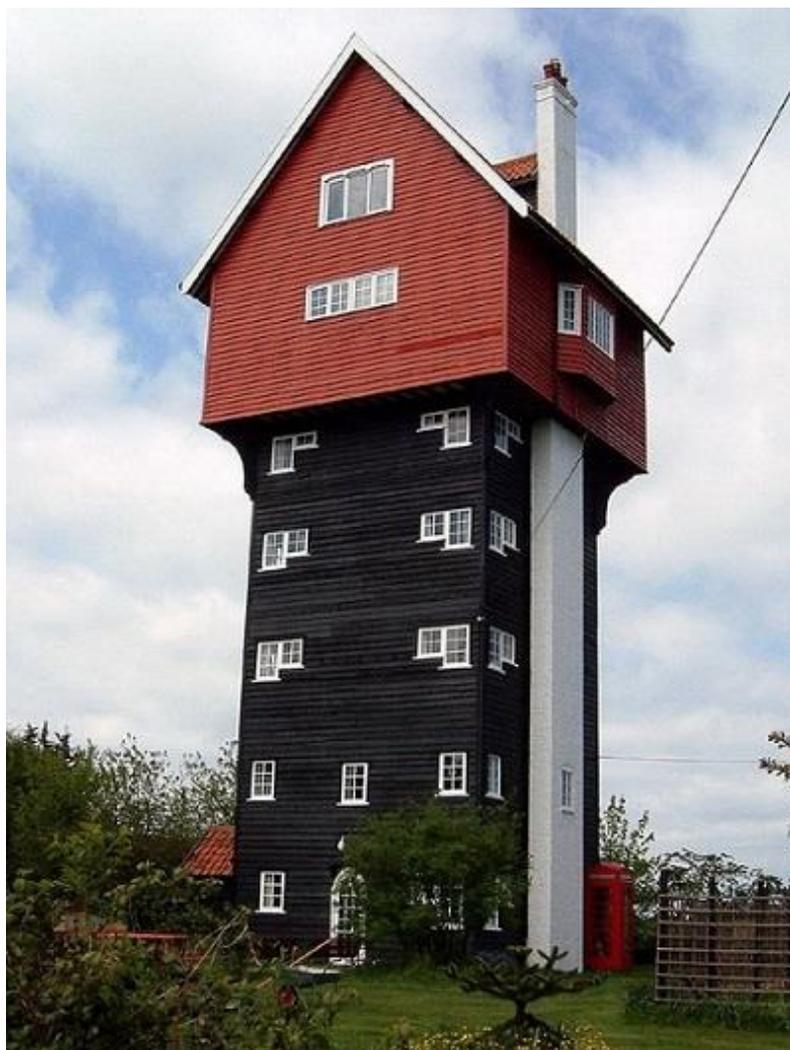
Рисунок 1 – «Дом в облаках» (Великобритания)

Водонапорная башня «Дом в облаках» (рисунок 1) сооружена в далеком 1923 году в деревне Торпенесс в графстве Саффолк (Великобритания). Задачей, которую должно было решать сооружение в те годы, являлась приемка воды, подаваемой из мельницы. Внешний вид конструкции разрабатывался таким образом, чтобы спрятать емкость от воздействия окружающей среды. Во времена Тюдоров и Якобинцев такой дизайн постройки был очень популярен. Сооружение успешно выполняло свои функции вплоть до 1977 года, пока в деревне не была построена система водопроводов. Когда башня потеряла свою актуальность, ее реконструировали в жилой объект, при этом резервуар был демонтирован, что позволило освободить пространство для жилых комнат. Высота лестницы такого сооружения составляет двадцать один метр, а количество ступеней – шестьдесят восемь.

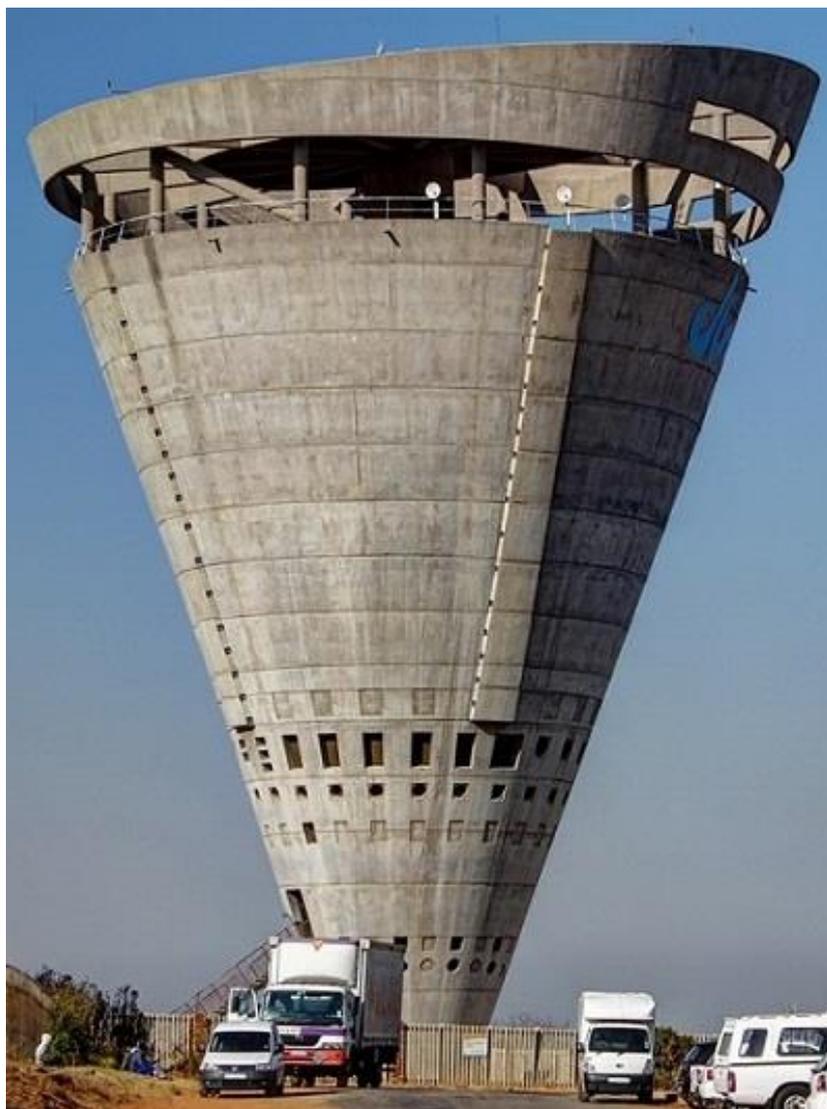
Рисунок 2 – Башня Мидранд (Южная Африка)

Самой большой во всей Южной Африке башней для воды, возведенной вокруг железобетонного четырехметрового столба с бетонным фундаментом, является башня Мидранд емкостью 65 000 м³ (рисунок 2). Конусообразное сооружение создает плавающий эффект, а смонтированная внутри лестница очень похожа на соломинку в стакане. Местные общественные организации планируют на вершине Мидранд строительство ресторана.

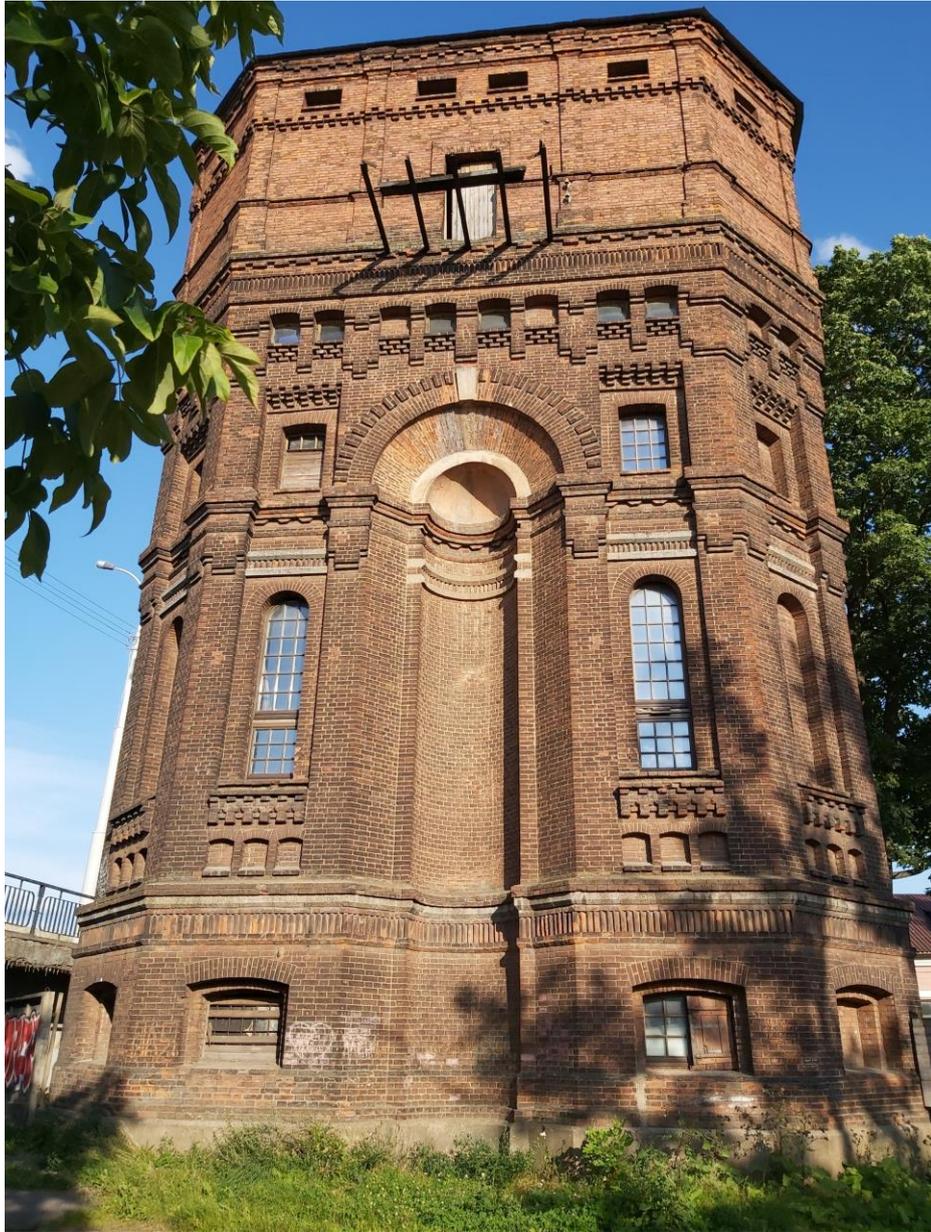
Рисунок 3 – Водонапорная башня начала XX века (Минск, Беларусь)

Архитектура бывшей водонапорной башни, возведенной в начале XX века в Минске (Беларусь), отличается неоготической красотой (рисунок 3). Инженерное сооружение прошлого века обеспечивало водой паровозное депо, станцию и находящиеся рядом больничные корпуса, являясь одновременно шедевром промышленной архитектуры.

Многоярусный фасад пестрит искусно выполненными из кирпича декоративными элементами. На три яруса вплоть до верхнего по центру фасада размещена высокая арочная ниша, обрамленная наличниками. Заметны карнизы, фризы, филенки, молдинги, поребрик [4]. После исключения из системы водоснабжения города в девяностые годы XX века здание башни было выкуплено частным лицом, однако вторую жизнь пока не получило, в отличие от сооружения в городе Полоцке (Беларусь).

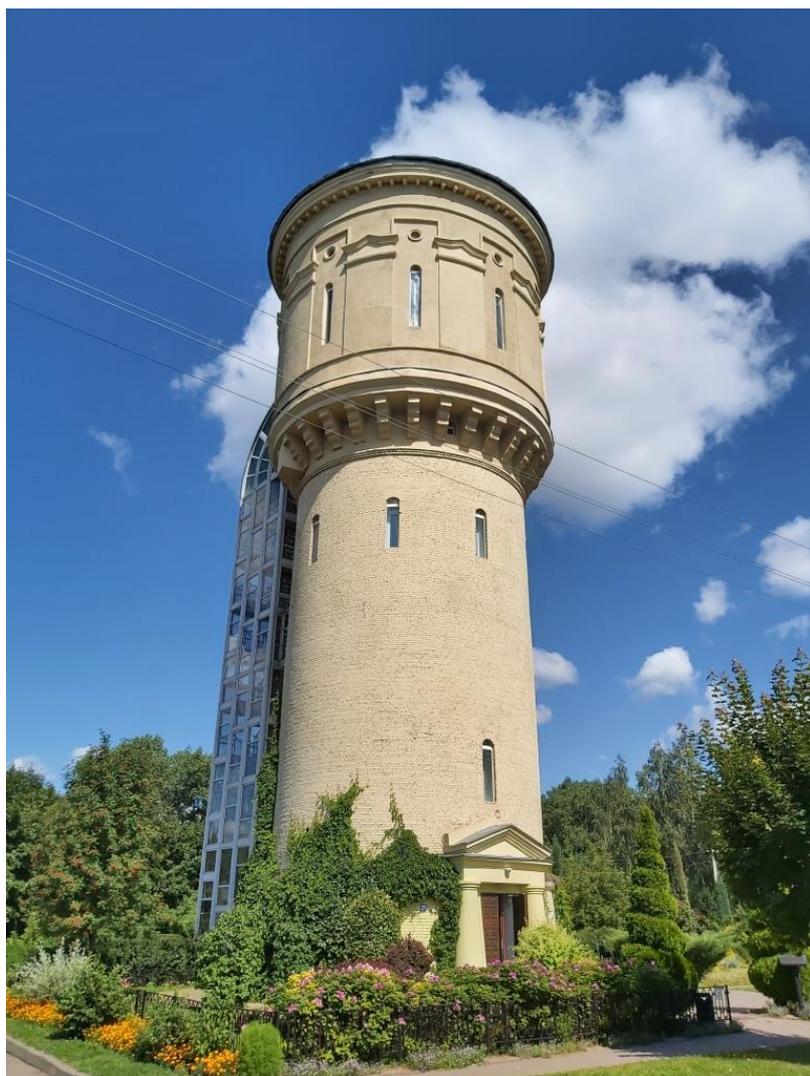
Рисунок 4 – Природно-экологический музей в бывшей водонапорной башне (Полоцк, Беларусь)

Водонапорную башню в Полоцке возвели в 1953 году при строительстве системы водоснабжения. До середины восьмидесятых годов двадцатого века башня выполняла свою непосредственную функцию. В начале девяностых годов здание начали реставрировать под музей [5]. В этот период к башне был пристроен металлический спуск со смотровой площадкой. В 2005 году в бывшей водонапорной башне начал свое существование природно-экологический музей (рисунок 4).

Здание башни имеет декорированный фасад. Резервуарный объем снаружи опоясывает подкровельный карниз, а также ниже пояс кронштейнов. По окружности просматриваются щелевидные окна с арочным завершением. Декор башни дополнен лопатками, розетками, молдингами и прочими элементами декора. Высота башни составляет около тридцати двух метров, диаметр – около восьми метров.

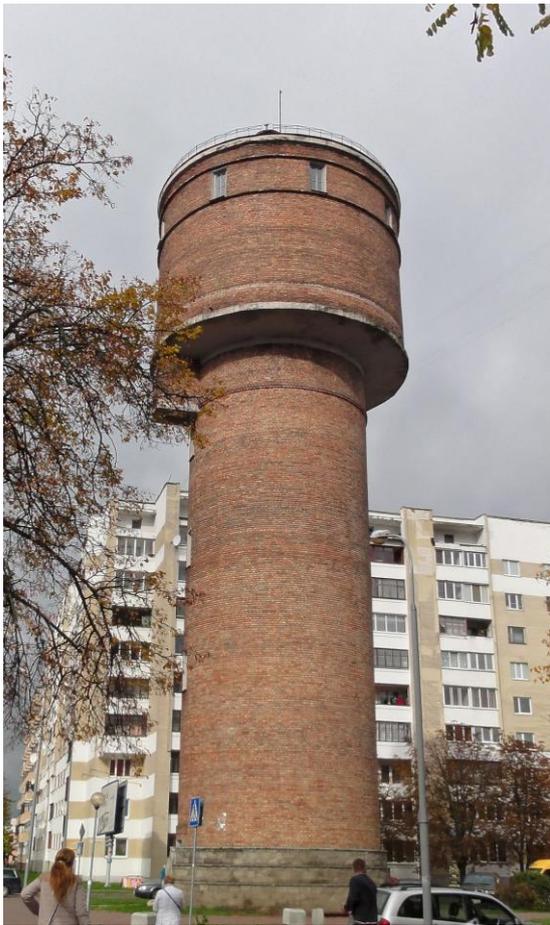
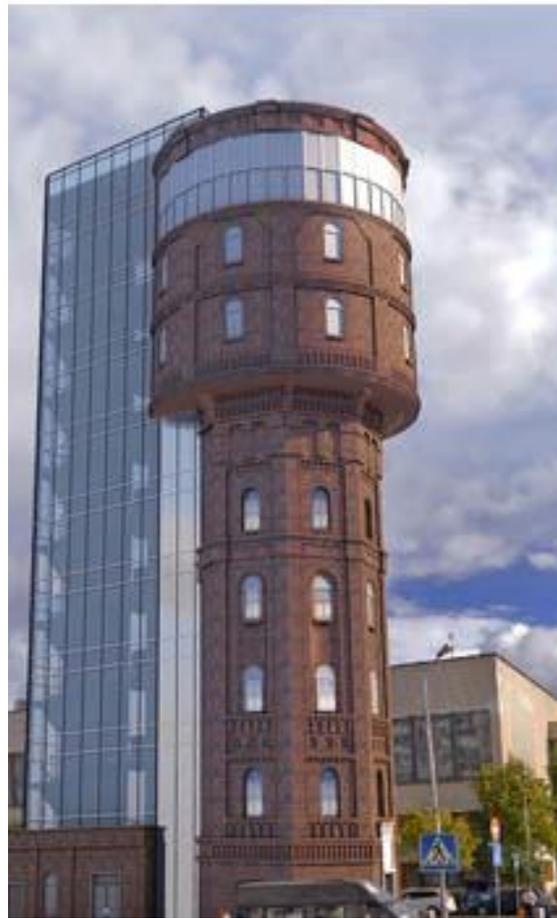
Реконструированная башня должна стать местной достопримечательностью (рисунок 5), которая будет центром притяжения для молодёжи и туристов, а для архитекторов – уникальным опытом. Проект реконструкции предусматривает размещение внутри башни административных и торговых помещений. На самом верхнем этаже планируется сделать кафе.

Рисунок 5 – Водонапорная башня в черте города в проекте до и после реконструкции (Брест, Беларусь)

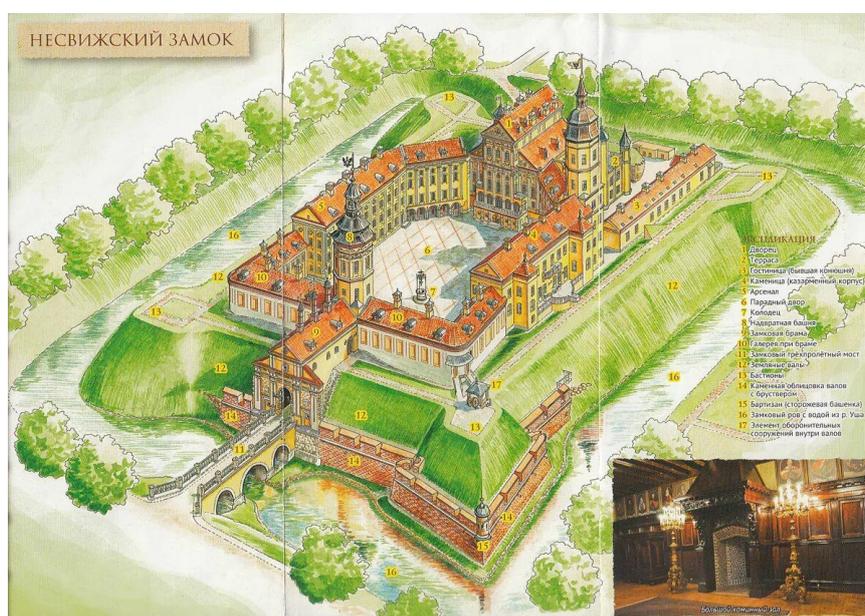
Рисунок 2 – Планировка замка Несвиж

Новый этап в истории дворца начался в 1730-е гг., когда Михаил Казимир Радзивилл Рыбонька (1702–1762) сделал Несвиж своей главной резиденцией. По его инициативе началась генеральная перестройка дворца, при этом оборонительная функция отступила на второй план, на первый вышла красота и пышность резиденции. Каменные бастионы были заменены земляными укреплениями (рисунок 2).

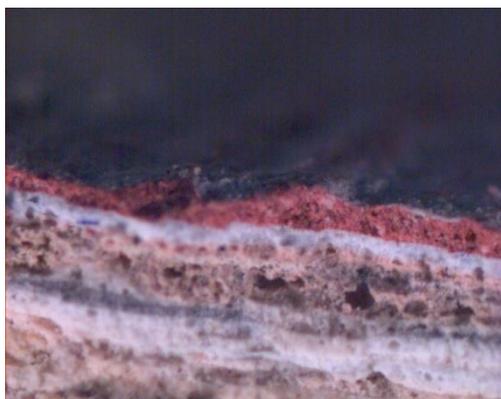
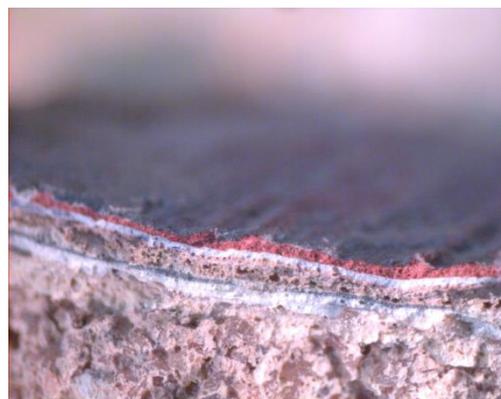
Для исследования было представлено 8 образцов штукатурки, содержащих клеемеловую живопись. Они были изучены под микроскопом. Исследование красочных слоев происходило по методике анализа пигментов живописи, предложенной Р. И. Каганович [8]. Все образцы были подвержены термической обработке. Также производилось исследование связующего. Пример исследования образцов показан на рисунке 1.

До обжига

После обжига

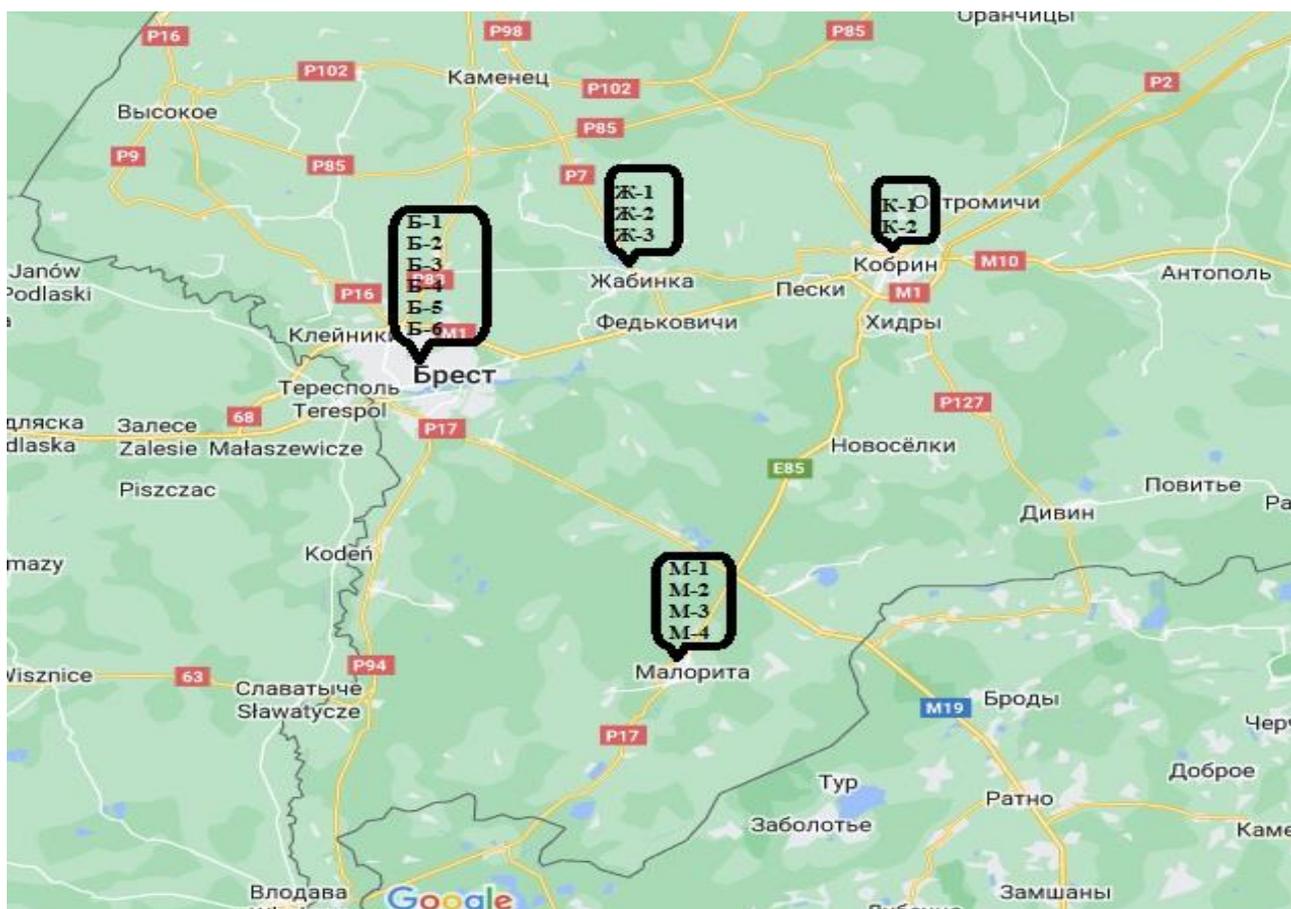
Рисунок 1 – Места отбора проб

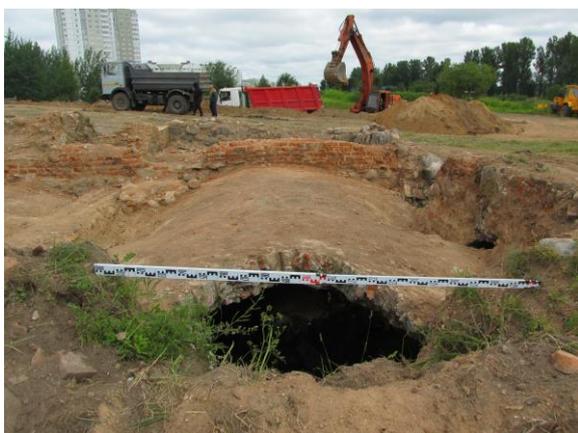
Фото 3 – Вид на арочное перекрытие восточной части усадебного дома на территории бывшего лагеря Малый Тростенец

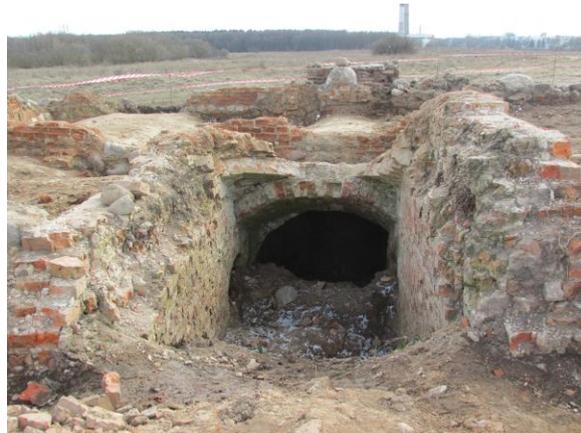
Фото 4 – Вид на вход в цокольный уровень усадебного дома на территории бывшего лагеря Малый Тростенец (вид с севера)

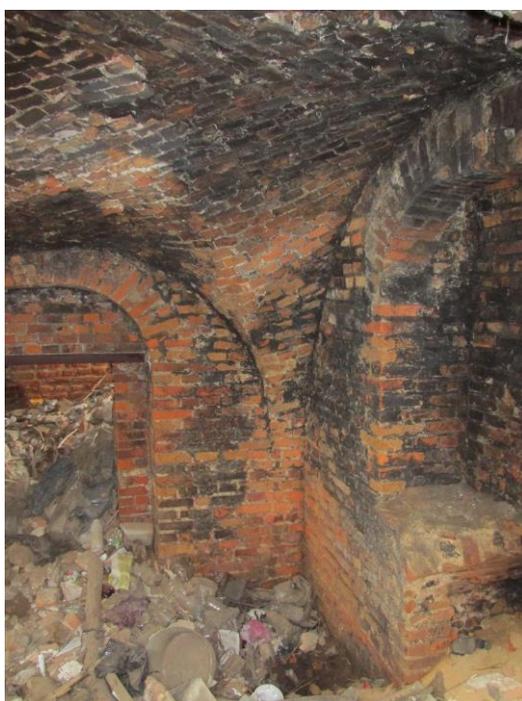
Фото 5 – Цокольная (подвальная) часть восточной части усадебного дома на территории бывшего лагеря Малый Тростенец

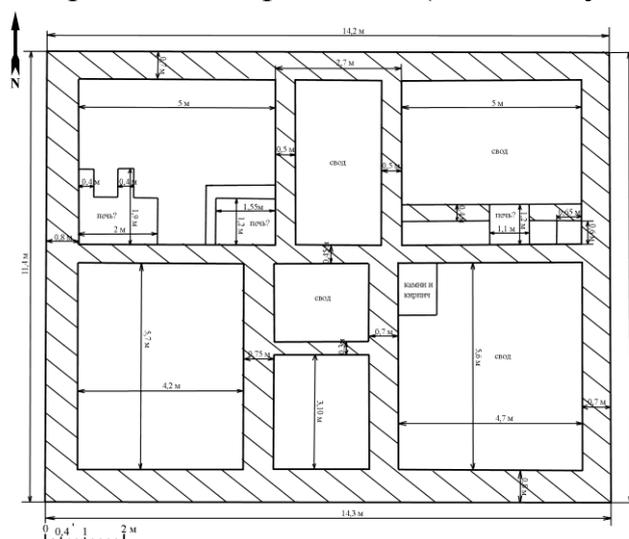
Рисунок 2 – Схематический план усадебного дома на территории бывшего лагеря Малый Тростенец

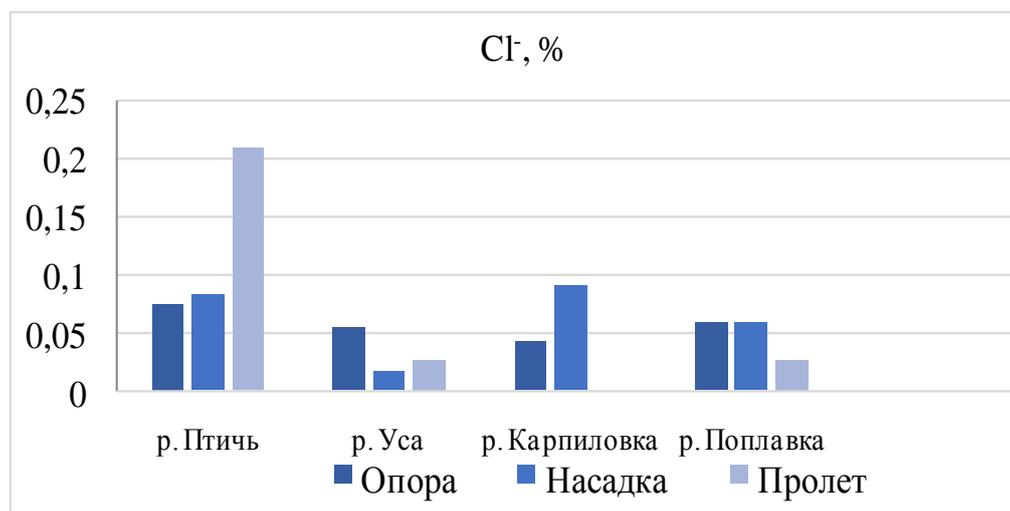
Для определения зависимости содержания хлоридов необходимо оценивать расположение каждого отдельного элемента конструкции моста и учитывать влияние процессов карбонизации бетонов.

Рисунок 1 – Содержание ионов хлора (%) в водных вытяжках конструкций мостовых сооружений

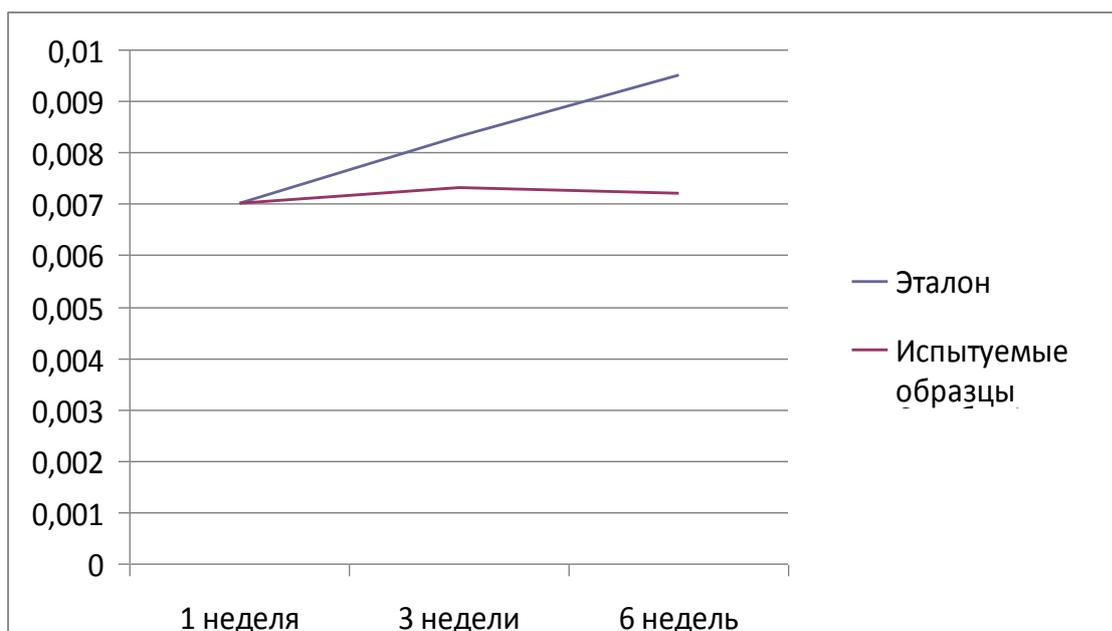
Ранее, в лабораторных условиях проводились испытания бетонных образцов размерами $5 \times 5 \times 5$, приготовленных на основе напрягающего цемента состава: портландцемент марки М500 Д0 (75 %), метакалин (13 %), гипс (12 %), вода (33,5 %). Данная методика предназначена для ускоренного определения коррозионной стойкости бетона в средах, характеризующихся сульфатной агрессивностью с концентрацией сульфат-ионов не более 2000 мг/л. Метод основан на сравнении скорости поглощения агрессивных ионов (SO_4^{2-}) испытуемым бетоном и особо плотным бетоном повышенной сульфатостойкости приготовленным из портландцемента по ТУ 21-21-10-80. Испытания образцов проводились в сроки, соответствующие 1, 3, 6 неделям. По окончании испытаний нами строилась кривая поглощения бетоном сульфатных ионов во времени и сравнивалась с эталонной кривой (рисунок 2).

Рисунок 2 – Зависимость относительного количества сульфат-ионов в перерасчете на SO_3 , поглощенного бетоном, в граммах, от времени

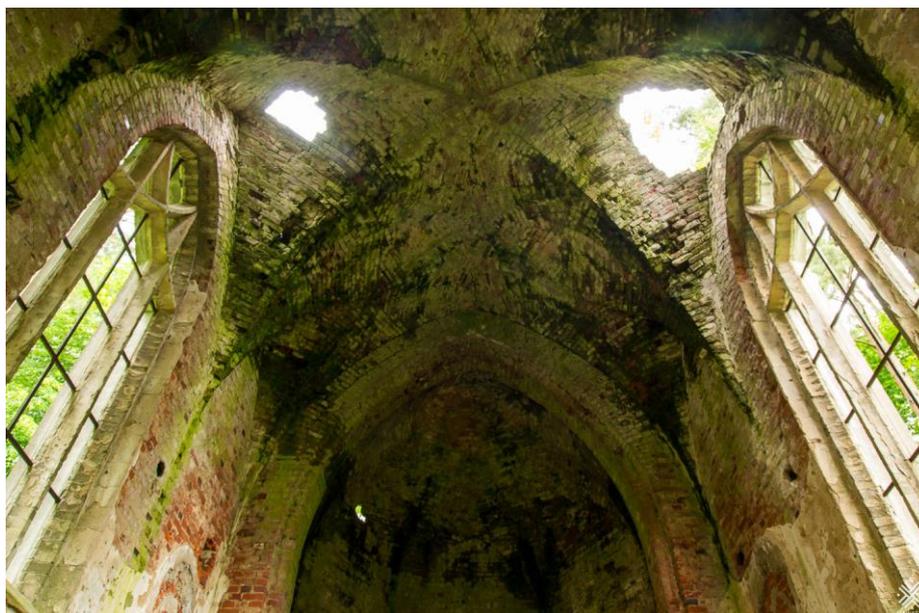
- практически полное отсутствие зон, в которых скапливается вода, увлажняя нижние зоны сводов (отверстия в сводах, видимые на фото – результат динамического воздействия при обрушении шпиля и кладки боковых фронтонов);
- хорошая морозостойкость использованного при строительстве кирпича;
- применение в качестве кладочного известково-цементного раствора.

Рисунок 2 – Кирпичные своды каплицы-усыпальницы рода Рейтанов в д. Грушевка, Ляховичского района Брестской области

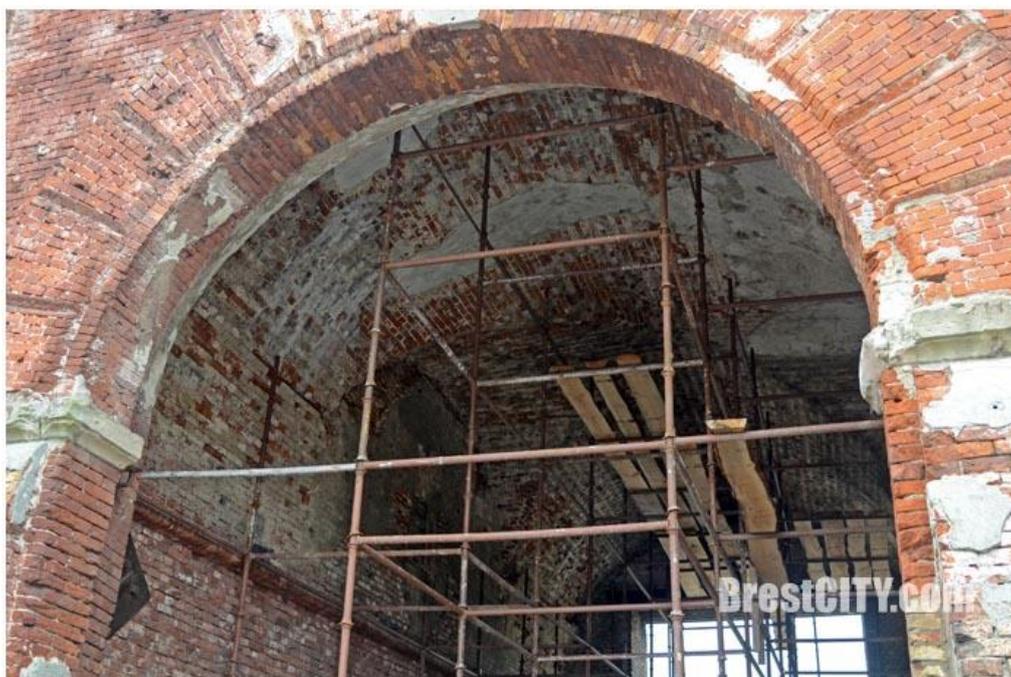
Второй объект – Тереспольские ворота в Брестской крепости – является примером обоснованного решения по устройству железобетонной оболочки по низу свода. Цилиндрический кирпичный свод над Тереспольскими воротами (рисунок 3) выполнен весьма мощным, его толщина составляет 0,95 м.

Рисунок 3 – Цилиндрический кирпичный свод над Тереспольскими воротами (Брестская крепость)

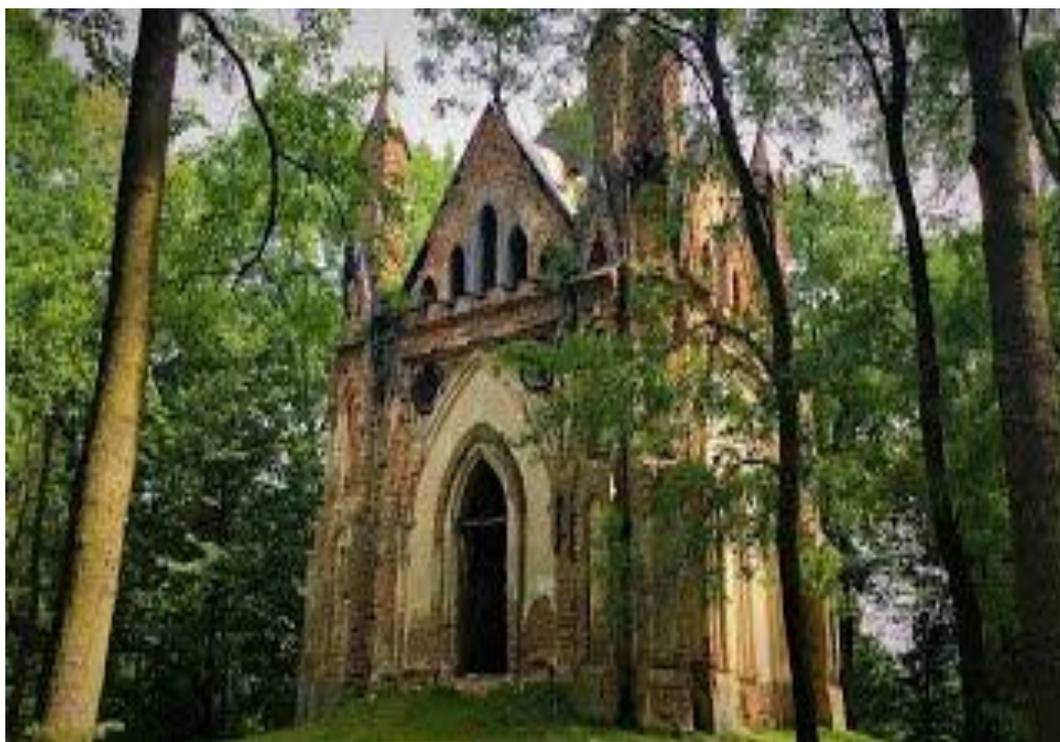
Верхняя поверхность свода была очищена от растительности и корней в швах кладки, из швов удален слабый известковый раствор. Поверхность свода укреплена водорастворимым упрочняющим составом и ускорителем схватывания Remmers Prime Hydro SF. Растворные швы восстанавливали известково-песчаным реставрационным раствором. После этого выполнили закрепление сохранившейся штукатурки и гипсовой лепнины свода.

Рисунок 5 – Каплица в д. Закозель Дрогичинского района Брестской области
