ТЕХНИЧЕСКОЕ ОБСЛЕДОВАНИЕ И ПРОЕКТИРОВАНИЕ РЕМОНТНО-ВОССТАНОВИТЕЛЬНЫХ РАБОТ КОНСТРУКЦИЙ КИРПИЧНЫХ СВОДОВ

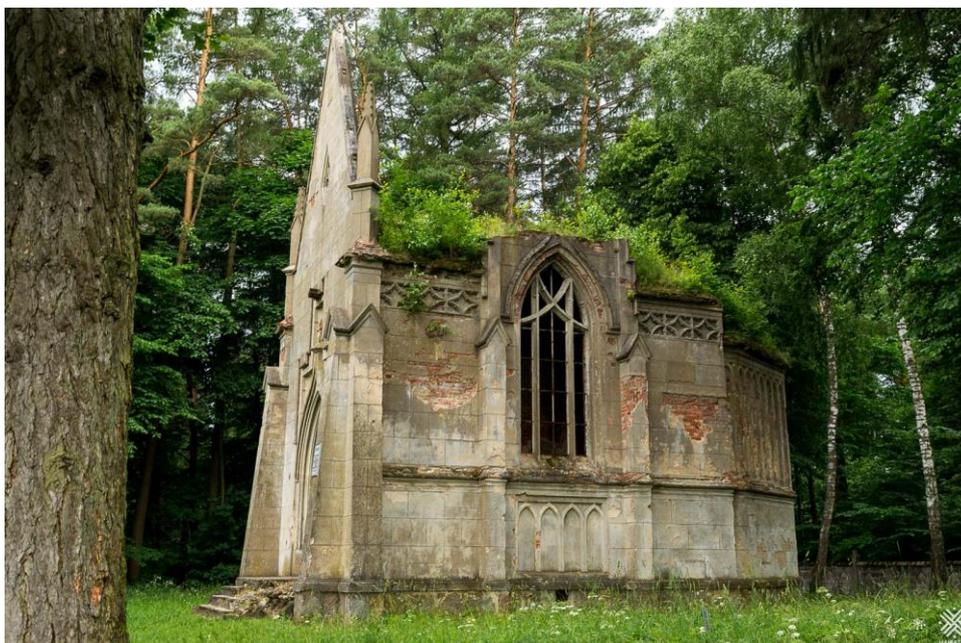
В качестве первого примера рассмотрим Каплицу-усыпальницу рода Рейтанов в д. Грушевка, Ляховичского района Брестской области (рисунки 1, 2). Данный объект можно отнести к достаточно простому, классическому типу решений по ремонту сводов. Каплица-усыпальница рода Рейтанов построена в 1914 г., как раз перед Первой Мировой войной. Во время Первой и Второй Мировых войн почти не пострадала, однако в советский период был обрушен шпиль, разобрана крыша, перекрытие над подвалом (криптой), склепы с захоронениями вскрыты и разграблены.

Рисунок 1 – Каплица-усыпальница рода Рейтанов в д. Грушевка, Ляховичского района Брестской области

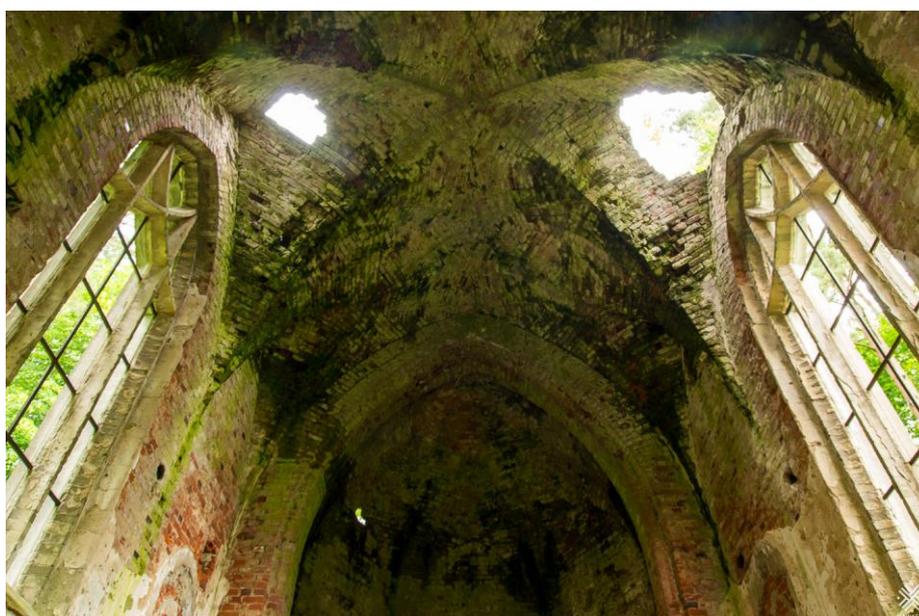
Конструкции кирпичных сводов покрытия в течение многих десятилетий подвергались непосредственному воздействию атмосферных осадков. Своды тонкие, толщиной в 0,5 кирпича.

Кирпичные своды этой каплицы – пример неплохой сохранности целостности кладки, несмотря на крайне неудовлетворительные условия эксплуатации и минимальную толщину сводов. С нашей точки зрения, к этому привели следующие основные причины:

- практически полное отсутствие зон, в которых скапливается вода, увлажняя нижние зоны сводов (отверстия в сводах, видимые на фото – результат динамического воздействия при обрушении шпиля и кладки боковых фронтонов);
- хорошая морозостойкость использованного при строительстве кирпича;
- применение в качестве кладочного известково-цементного раствора.

Рисунок 2 – Кирпичные своды каплицы-усыпальницы рода Рейтанов в д. Грушевка, Ляховичского района Брестской области

Однако следует отметить, что в ходе ремонтно-восстановительных работ были выявлены дополнительные повреждения, вызванные размораживанием кладки, т. к. была возможность обследовать своды с лесов. На этом объекте ремонтно-восстановительные работы не вызвали значительных технических трудностей – закладка сквозных отверстий, вычинка отдельных фрагментов кладки (разрушенных в результате размораживания), очистка от биоразрушителей.

Все работы было возможно выполнить без установки опалубок и страховочных конструкций. Для усиления общей жесткости свода поверх него, со стороны чердака, была устроена железобетонная оболочка толщиной 5 см, включенная в работу совместно с кирпичной кладкой свода.

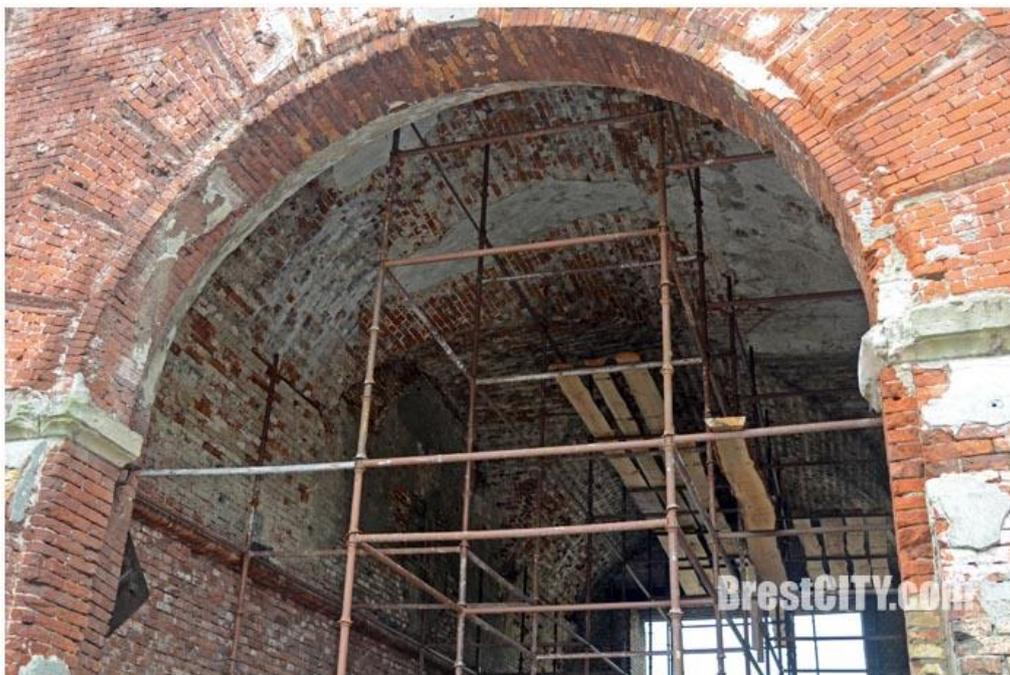
Второй объект – Тереспольские ворота в Брестской крепости – является примером обоснованного решения по устройству железобетонной оболочки по низу свода. Цилиндрический кирпичный свод над Тереспольскими воротами (рисунок 3) выполнен весьма мощным, его толщина составляет 0,95 м.

Рисунок 3 – Цилиндрический кирпичный свод над Тереспольскими воротами (Брестская крепость)

Вся накопившаяся за долгие годы влага была законсервирована в теле кладки свода. Несмотря на очень хорошую вентиляцию (продуваемость) пространства под сводом, влага из кладки не удалялась. Это привело к сезонному ее замерзанию и постепенному разрушению открытой поверхности кладки (со стороны проезда под воротами).

В ходе обследования выявлено отслоение внешнего слоя кладки толщиной в 0,5 кирпича в результате размораживания влажной кладки.

Отделившийся от основного объема свода слой кладки работал самостоятельно, как отдельные сводчатые конструкции и грозил обрушением (целиком,

либо отдельными фрагментами) – опасность для посетителей Брестской крепости. Данное повреждение не было заметно при визуальном осмотре, выявлено только после установки лесов в ходе работ по удалению слабых мелких фрагментов кладки.

Техническое решение, обеспечивающее безопасную эксплуатацию свода – удаление отслоившейся кладки и устройство железобетонной оболочки. При этом железобетонная оболочка закреплена в теле свода при помощи стальных анкеров на полимерцементном растворе, которые выполняют три функции:

- фиксируют к кирпичной кладке свода арматуру оболочки;
- пересекают ряды кладки свода, усиливая его конструкцию, т. к. достоверно не выявлено, имеются ли участки с расслоением кладки свода выше монтируемой оболочки;
- усиленная анкерами кладка будет сопротивляться расслоению свода при неизбежных циклах замерзания – оттаивания влажной кладки.

Железобетонная оболочка дополнительно затирается раствором и окрашивается в белый цвет, что повторяет историческую отделку свода (штукатурка и окраска).

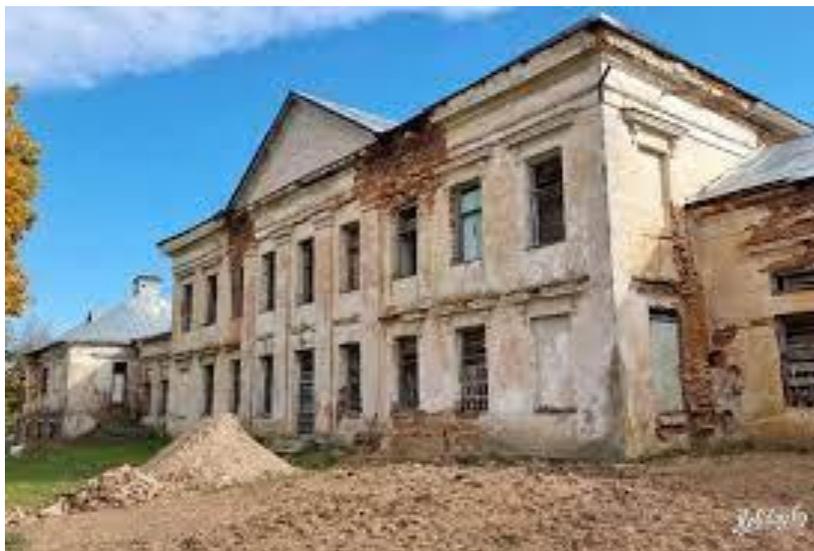
Рисунок 4 – Дворец Радзивиллов в д. Полонечка Барановичского района Брестской области

Этот объект, на наш взгляд, можно рассматривать как пример обоснованных рекомендаций по разборке аварийноопасного свода. Известно, что этот дворец был построен в I половине XIX века (рисунок 4).

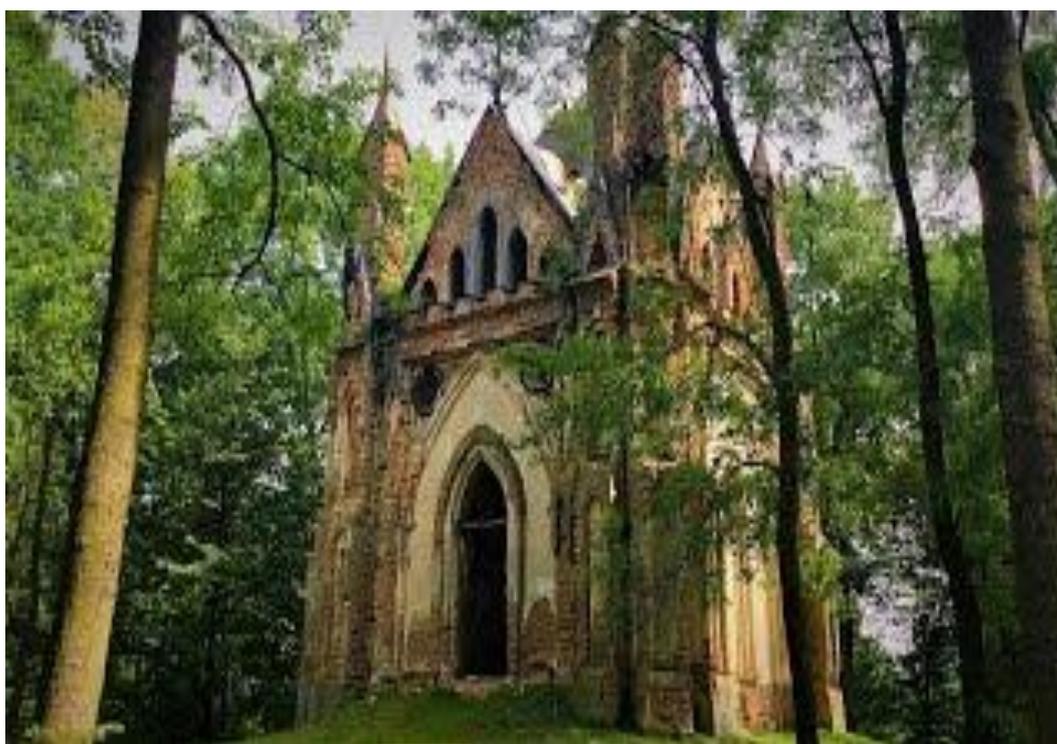
Данный пример можно считать примером восстановления целостности кирпичного свода, находящегося в аварийном состоянии, грозящим его внезапным обрушением, с применением классических методов (рисунок 5).

Рисунок 5 – Каплица в д. Закозель Дрогичинского района Брестской области

По периметру наружных стен внутри каплицы были установлены неинвентарные леса со стойками из кругляка. По верху стоек лесов, непосредственно под сводом покрытия каплицы – кружала из досок по контуру свода. В зоне производства работ по низу кружал набивался дощатый настил для защиты работающих от возможного выпадения фрагментов кирпичей из ослабленной кладки свода.

В непосредственной зоне производства работ подшивка снималась на минимальной площади, достаточной для выполнения работ.

После этого был выполнен ремонт пят свода. В первую очередь закладывали сквозные отверстия, а затем приступили к вычинке.

Верхняя поверхность свода была очищена от растительности и корней в швах кладки, из швов удален слабый известковый раствор. Поверхность свода укреплена водорастворимым упрочняющим составом и ускорителем схватывания Remmers Prime Hydro SF. Растворные швы восстанавливали известково-песчаным реставрационным раствором. После этого выполнили закрепление сохранившейся штукатурки и гипсовой лепнины свода.

После завершения работ по усилению свода были выполнены работы по монтажу новой крыши, аналогичной по форме и конструкции исторической. При восстановлении крыши максимально использовались ранее демонтированные стальные крепежные и чугунные декоративные элементы. Под пятнами свода установили газовые и электрические тепловые пушки для обеспечения высушивания кладки в зимние периоды.
