Э.А. ТУР

Беларусь, Брест, БрГТУ

**ИССЛЕДОВАНИЕ МИНЕРАЛЬНЫХ МАТЕРИАЛОВ,
ИСПОЛЬЗОВАННЫХ ПРИ ПОСТРОЙКЕ ТЕАТРАЛЬНО-
МАНЕЖНОГО КОРПУСА ДВОРЦОВОГО КОМПЛЕКСА
САПЕГОВ В РУЖАНАХ**

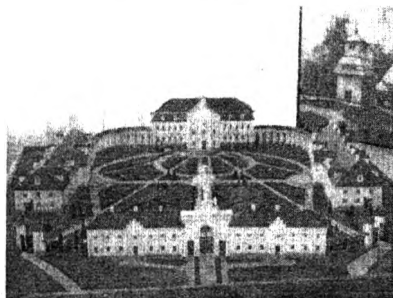
Рисунок 2 – Макет дворцового комплекса Сапегов (филиал «Брестреставрацияпроект»)

До нашего времени сохранились главный и восточный корпуса, аркады, въездная брама, флигели. С 2010 г. ведется реконструкция Ружанского дворцового комплекса. На сегодняшний день завершены реставрация въездной брамы, западного и восточного флигелей (рисунок 2).

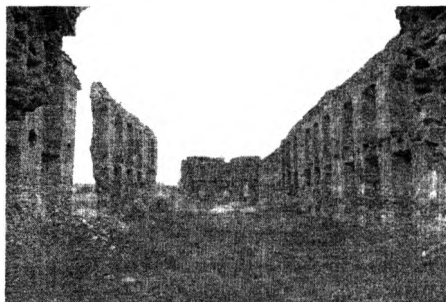
Рисунок 3 – Театрально-манежный корпус в настоящее время

Театрально-манежный комплекс, использованный в конце XIX – начале XX в. под ткацкую фабрику, интересен тем, что левую его часть занимал манежный зал с галереей для зрителей, а правую – театр. Все строение этого здания решались в стиле раннего классицизма (рисунок 3).
