**РЕШЕНИЕ ЭКОЛОГИЧЕСКИХ И ТЕХНИЧЕСКИХ ПРОБЛЕМ, ВОЗНИКШИХ ПРИ РЕСТАВРАЦИИ КОССОВСКОГО ДВОРЦА ПУСЛОВСКИХ**

При проведении реставрационных работ дворца возникли серьезные проблемы. Поверхность штукатурного слоя, выполненного на основе современных сухих смесей, подверглась биоповреждению. Анализ результатов исследований дал основание предположить, что причиной явился целый комплекс факторов. Но главной причиной развития биокоррозии является близость хвойных деревьев, которыми по периметру был обсажен дворец после Великой Отечественной войны. Разработаны рекомендации по борьбе с биокоррозией.

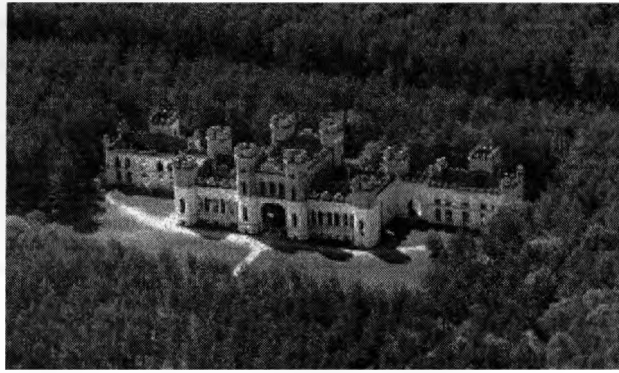
Рисунок 2 – Дворец Пусловских (Коссовский замок), засаженный по периметру соснами.

Анализ результатов обследования объекта дал основание предположить, что причиной таких масштабных биоповреждений, является целый комплекс факторов, а именно: дефекты кровли, отсутствие водосточных труб, отскок дождевой воды, рыхлость нового штукатурного слоя, плохое состояние кирпичной основы. Но главной причиной развития биокоррозии является близость хвойных деревьев, которыми по периметру был обсажен дворец после Великой Отечественной войны [3].

Важнейшей мерой предотвращения биоповреждения фасадов является вырубка выросшего за послевоенные годы соснового леса (который высадили на месте фруктового сада) по всему периметру здания на расстоянии не менее 50 метров от стен дворца. Эта мера позволит избежать обсеменения поверхности фасадов микроорганизмами и развитию биокоррозии минеральных поверхностей. Дворец Пусловских по праву считается жемчужиной белорусской архитектуры. Недавно специальная комиссия ЮНЕСКО признала его перспективным объектом международного туризма. Вторую жизнь дворец должен обрести после того, как Коссовский дворцово-парковый ансамбль был утвержден в качестве республиканского приоритетного объекта на проведение реставрации и внесен в Государственную инвестиционную программу.
