Русак Е. Ю.

Научный руководитель: к. т. н., доцент Тур Э. А.

КОМПЛЕКСНЫЕ НАУЧНЫЕ ИССЛЕДОВАНИЯ ОБЪЕКТОВ ИСТОРИКО-КУЛЬТУРНОГО НАСЛЕДИЯ Г. ПИНСКА

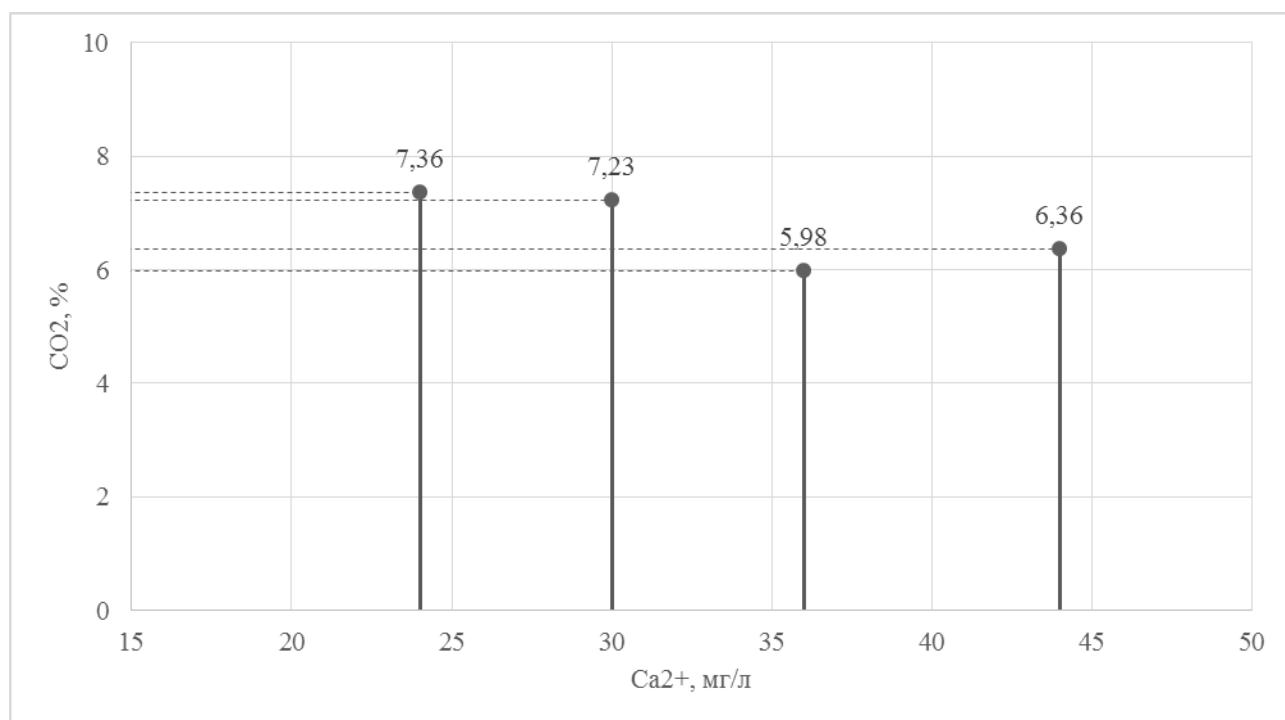
Рисунок 2 – Гистограмма зависимости степени карбонизации бетона моста 24 от содержания ионов Ca²⁺

При оценке процессов карбонизации бетонов, кроме химических показателей, необходимо учитывать условия и сроки эксплуатации сооружения, марку бетонов по водонепроницаемости, наличие дефектов и повреждений.
