Введение. При возведении многоэтажных кирпичных зданий в 80–90-х годах прошлого столетия широко применялась облицовка наружных стен керамическими камнями производства Горынского КСМ. Через определенное время после ввода домов в эксплуатацию происходило отслоение и обрушение значительных участков облицовочного слоя кладки. Технические обследования зданий, выполненные филиалом РУП «институт БелНИИС» «Научно-технический центр» на территории Брестской области показывают, что указанные повреждения имеют системный характер, и их количество увеличивается с течением времени. Только в 2008 г. обследованием строительных конструкций было выявлено аварийное и предаварийное состояние наружных стен трех 9-этажных жилых домов.

DERKACH V.N. Damage of ceramic external walls facing in multistory stone-made buildings

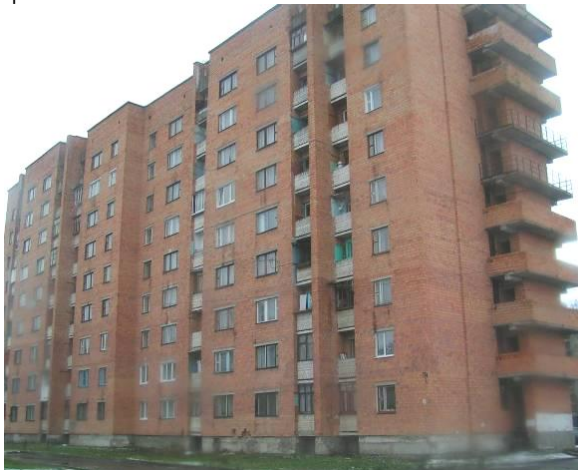
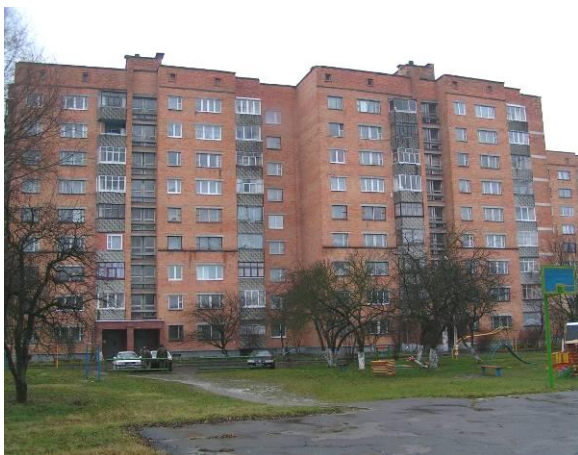
Рис. 1. Общий вид домов по ул.Центральная и ул.Чуклая в г. Пинске

Примеры повреждений наружных стен. На рис. 1 показан общий вид жилых домов по ул. Центральная и ул. Чуклая в г. Пинске, построенных в 1984 и 1991г.

Дом по ул. Чуклая имеет конструктивную схему с продольными несущими стенами. Наружные стены до четвертого этажа выполнены толщиной 640 мм, выше – 510 мм, из керамического пустотелого утолщенного кирпича на известково-цементном растворе с облицовкой керамическими щелевыми камнями. Кладка внутренних стен толщиной 250 и 380 мм выполнена из керамического кирпича.

Конструктивная схема дома по ул. Центральная принята с поперечными несущими стенами. Наружные стены здания имеют толщину 510–530 мм, выполнены из керамического кирпича на известково-цементном растворе с облицовкой щелевыми керамическими камнями. Внутренние стены здания толщиной 640 и 510 мм выполнены из силикатного кирпича.

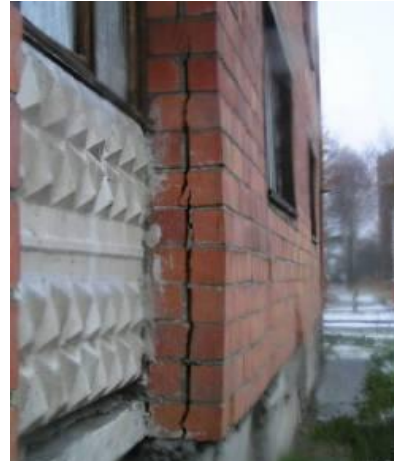
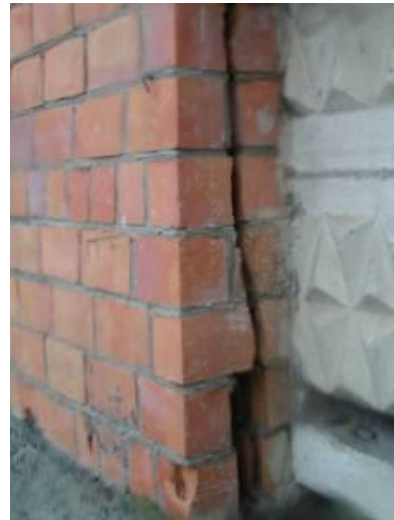
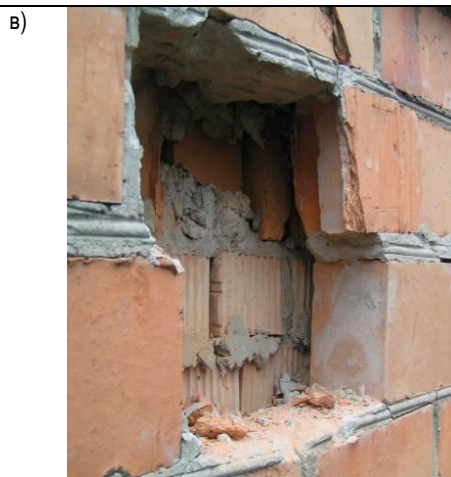
Рис. 2. Отслоение облицовочного слоя кладки наружных стен жилых домов

В наружных стенах домов на большой площади произошло отслоение и выпучивание облицовочного слоя кладки нижней части стен. Высота отслоения достигает верха окон второго этажа. В отдельных местах произошло выпучивание облицовочного слоя на 20–40 мм, в нем появились вертикальные трещины шириной раскрытия до 10 мм (рис. 2). Отслоение лицевой кладки происходит из-за среза тычковых камней. Существует угроза обрушения части облицовки стены.

а), б)- по ул. Центральная, в)- по ул. Чуклая

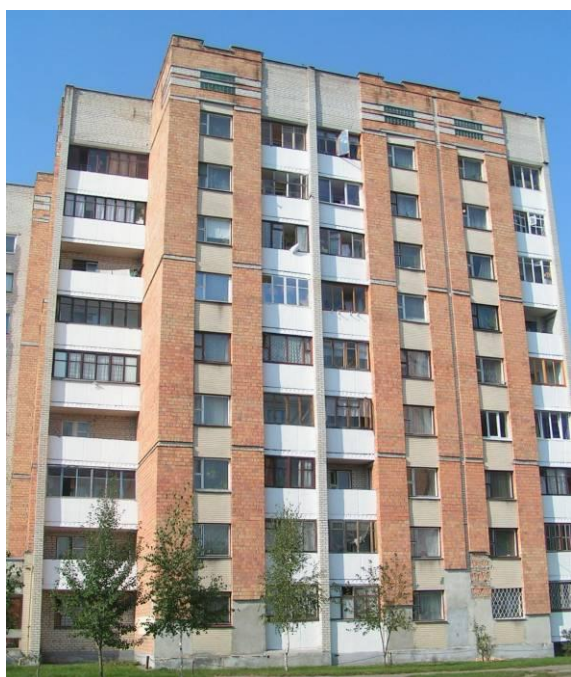
Рис. 3. Общий вид жилого дома по ул. Гаврилова в г. Бресте

Аналогичные повреждения получили стены 9-этажного жилого дома по ул. Гаврилова в г. Бресте, построенного в 1990 г. (рис. 3).

Наружные стены дома выполнены из керамического эффективного утолщенного кирпича с облицовкой щелевыми керамическими камнями и силикатным утолщенным кирпичом. Перевязка облицовочного слоя с основной кладкой простенков выполнена через 3÷9 рядов кладки. На значительной площади наружных стен из-за среза тычковых камней произошло отслоение и обрушение облицовочного слоя кладки из керамического камня и силикатного кирпича (рис. 4). В облицовочном слое простенков (в уровне 2-го этажа) имеются трещины шириной раскрытия 2÷7 мм. Срез облицовочного слоя может привести к обрушению плит лоджий и многопустотных плит перекрытия балконов.

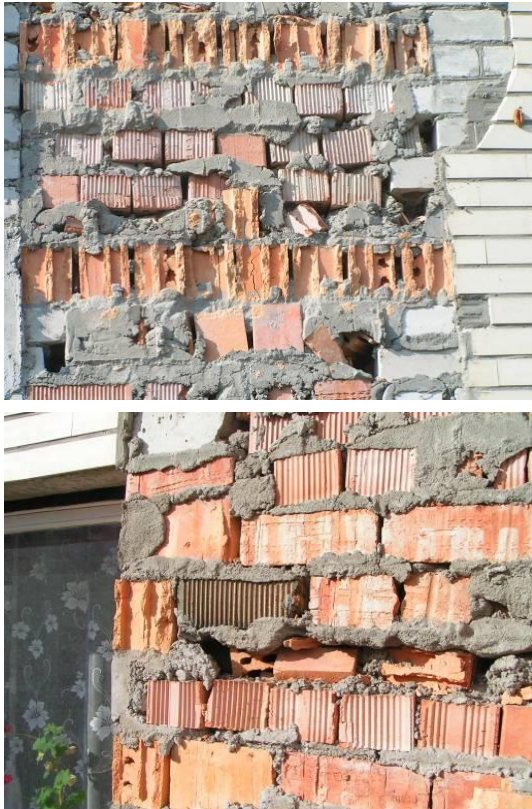
Рис. 5. Состояние кладки основного слоя стены

Наружная стена состоит из двух слоев (наружного облицовочного и внутреннего основного), кладка каждого из которых обладает различными деформативными свойствами. Как известно, основные деформации кирпичной кладки вызываются обжатием растворных швов, количество которых в пределах облицовки керамическими камнями в 1,5 раза меньше, чем в остальной части сечения стены. Кроме того, кладка облицовки, как правило, выполняется качественно, в ней выдерживается требуемая толщина растворных швов в отличие от основной кладки стены. На рис. 5 показано состояние кладки основного слоя наружной стены дома по ул. Гаврилова в г. Бресте.

Из рисунка 5 следует, что кладка имеет множество дефектов производства работ: завышенную толщину растворных швов от 20 до 60 мм, пустошовку, использование в качестве кладочного материала кирпичного боя, отклонения от горизонтали ложковых растворных швов. Но даже и при хорошем качестве кладочных работ, при одновременной кладке кирпича и облицовочных камней последние препятствуют усадке свежеложенной кладки, что в последующем повышает ее деформативность. Ввиду различия деформационных свойств кирпичной кладки и облицовки упругий центр тяжести сечения стены не совпадает с его геометрическим центром тяжести, поэтому при передаче нагрузки по геометрической оси стены она работает в условиях внецентренного сжатия с большими сжимающими напряжениями со стороны кирпичной кладки.
