А.В. МУХИН, канд. техн. наук доцент,
Н.Н. ШАЛОБЫТА, канд. техн. наук доцент,
А.Б. ШУРИН, канд. техн. наук доцент,
М.А. ЛУГОВСКОЙ, инженер

*Брестский государственный
технический университет, Республика Беларусь, г. Брест*

К ИСПОЛЬЗОВАНИЮ МОСТОВ ТИПА «МАРМ» В КАЧЕСТВЕ АВТОДОРОЖНЫХ

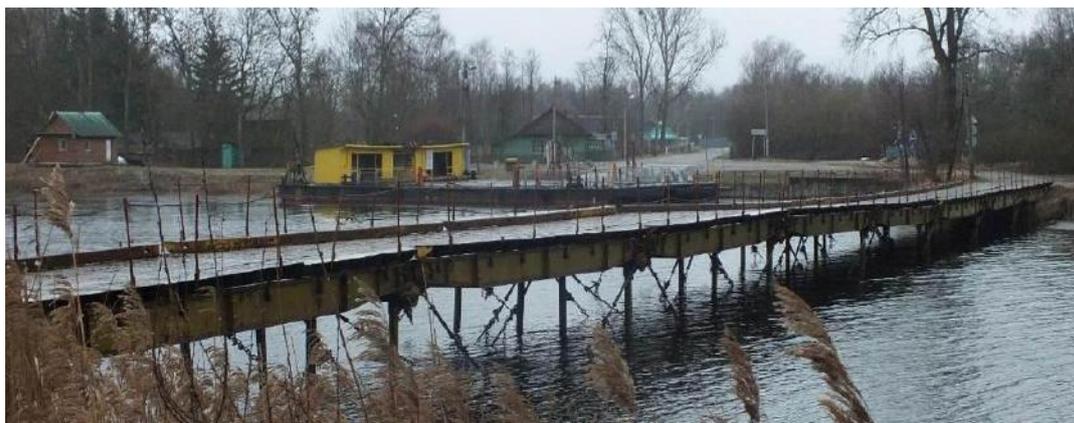
Рис. 1. Общий вид моста со стороны д. Бородичи

Стальной мост типа МАРМ [3] имеет общий пролет 84 м, и состоит из 9 блоков длиной в осях по 9,3 м (рис. 1). Место расположения сооружения – автодорога Н-852 Городец – Выгода – п. Ореховский в районе дер. Выгода Кобринского района. Пересекаемое препятствие – Днепровско-Бугский канал шириной около 75 м. Высота от расчетного уровня поверхности воды до низа пролетного строения составляет около 1,2 м.

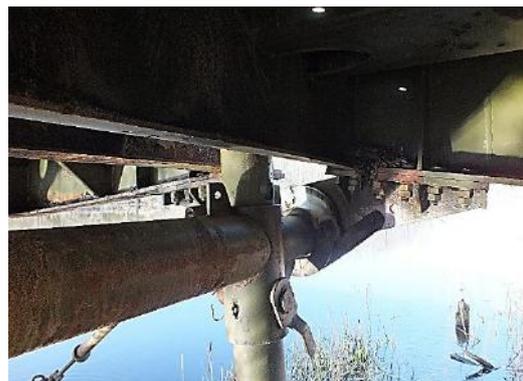
Блоки пролетных строений объединены между собой соединительными талрепами. Мост опирается на стойки опор, выполненные из трубы $\varnothing 146 \times 12$ мм. Стойки должны быть объединены в неизменяемую конструкцию поперечными связями, которые, как установлено по результатам обследования, отсутствуют (рис. 2, 3).

Рис. 3. Ригель промежуточной опоры

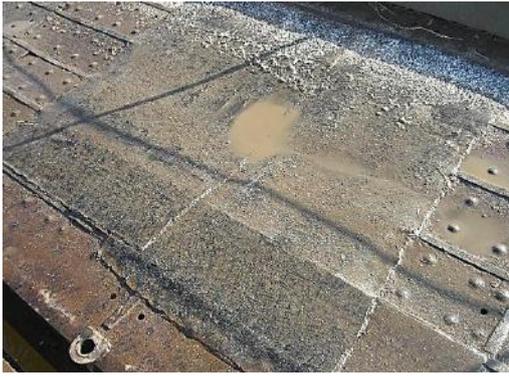
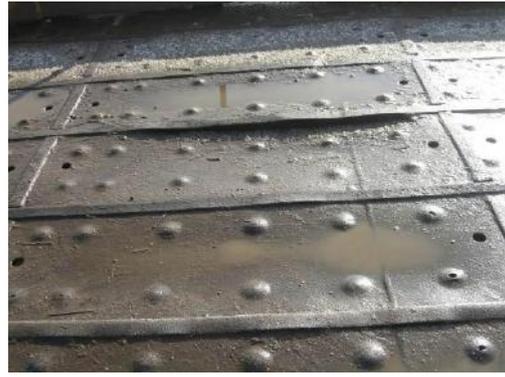
ское обслуживание, заключающееся в восстановлении повреждённых участков окрасочного покрытия, смазке и ремонте отдельных элементов конструкций, при этом на некоторых участках конструкций заметно утолщённое окрасочное покрытие, которое несколько не увеличило его защитные свойства, как отмечается в [4]. Мост, предусмотренный для краткосрочной эксплуатации в весенне-летний период, находился в условиях агрессивного воздействия в первую очередь растворов хлорсодержащих солей, попадающих от колёсного транспорта на настил и через отверстия в нём далее на несущие элементы моста более 20 лет. Кроме этого, в условиях Республики Беларусь в эксплуатационный межнавигационный период наблюдаются десятки периодов перехода температуры окружающей среды через 0°C , что удлиняет период воздействия электролитов на стальные конструкции и резко увеличивает скорость коррозии, о чем свидетельствуют многочисленные высолы также обнаружены на элементах стальных конструкций моста. В результате экстремальных условий эксплуатации в ряде стальных балок полностью коррозионными процессами разрушены стенки, в одной из главных балок в стенке обнаружены сквозные отверстия от коррозии. Повсеместно в блоках моста, которые эксплуатировались более 20 лет, разрушены коррозией стенки поперечных балок, имеющие первоначальную толщину около 3 мм (рис. 4 – 6).

Следует отметить, что в конструкции моста установлено наличие 4-х «новых» секций, которые эксплуатируются около 2-х лет, в которых в основном сохранилась окрасочное защитное покрытие. Как указывается в [4], срок эксплуатации при имеющейся на объекте антикоррозийной защиты составляет для хлорсодержащих агрессивных сред от 2 до 5 лет в умеренном климате. Используя данную информацию можно установить, что скорость коррозионного износа мостовых конструкций составила 0,15 – 0,2 мм/год. Следует отметить, что после разрушения стенок поперечных балок начали разрушаться продольные сварные соединения дорожного настила вследствие колёсной нагрузки, вызывающей локальные напряжения краевого эффекта. Способствовало разрушению настила также его неэффективное усиление, выполненное «хозспособом» в эксплуатационный период 2015 – 2016 года (рис. 4).

Рис. 4. Дефекты и усиление стального настила

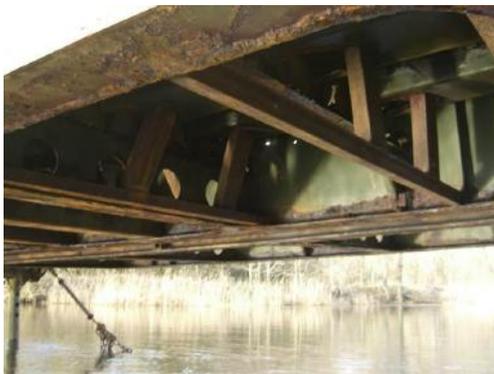
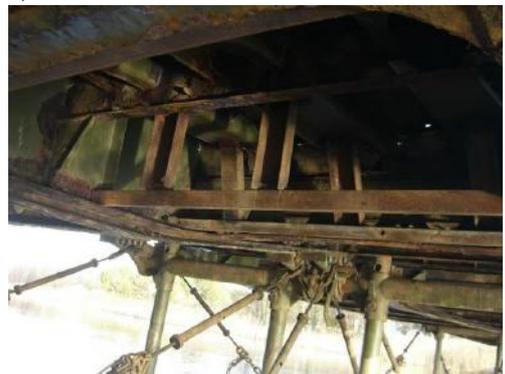
Рис. 5. Усиление стального настила и поперечных и продольных балок «хозспособом»

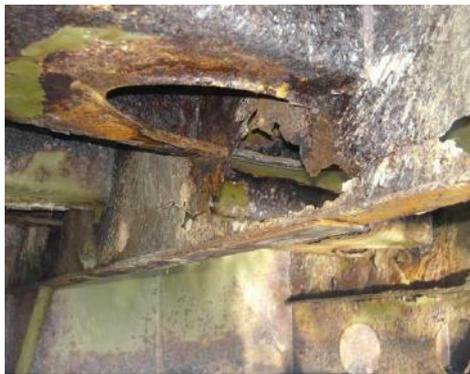
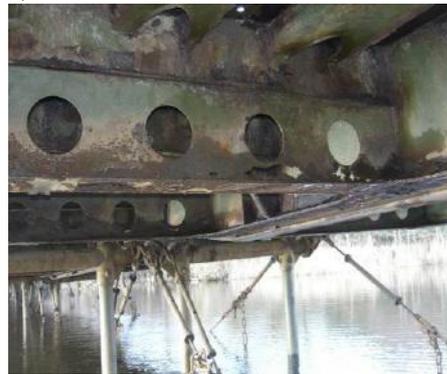
Рис. 6. Коррозия элементов моста

3. Причинами аварийного состояния конструкций моста явилась электрохимическая коррозия вследствие воздействий агрессивной среды в виде растворов солей отсевов калийных удобрений, отсутствие ухода за конструкциями моста при его демонтаже и безангарном хранении.

4. Наиболее повреждены коррозией вертикальные тонкостенные элементы поперечных балок скорость коррозионного износа их составляет до 0,2 мм в год.

5. Эффективными методами защиты стального моста могут являться только активные методы защиты от коррозии.
