**А. А. БАШКОВ**

Беларусь, Брест, БрГУ им. А. С. Пушкина

## **ПРЕДВАРИТЕЛЬНЫЕ РЕЗУЛЬТАТЫ ИССЛЕДОВАНИЯ КОССОВСКОЙ РЕЗИДЕНЦИИ В 2019 Г.**

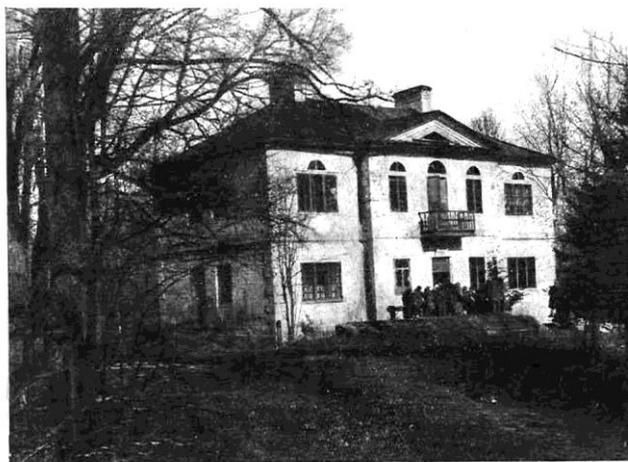
На основании имеющегося фотоматериала (рисунок 1), дом в котором располагался поветовый сеймик, представлял собой двухэтажное кирпичное здание на каменном фундаменте, возведённое на натуральной возвышенности в т. н. «двор-

ковом» (усадебном) архитектурном стиле, широко распространенном на территории западных губерний Российской империи с конца XIX в. и территории Второй Речи Посполитой в 20–30-е гг. XX в. Западный фасад со средним ризалитом, на котором расположен центральный вход, венчает невысокий треугольный фронтон со ступенчатыми карнизами. Перед главным входом имеется массивное открытое крыльцо с лестницей. На втором ярусе постройки, над входной группой с двухстворчатыми дверьми, располагается балкон с металлическим ограждением. Выход на балкон осуществлялся через двойную распашную дверь, над которой имеется арочное окно. Главный фасад ритмично прорезан симметрично расположенными прямоугольными оконными проёмами. Окна первого и второго ярусов ризалита – прямоугольные, двухчастные; окна первого и второго ярусов вне ризалита – прямоугольные, трёхчастные. Прямоугольные окна второго яруса главного фасада дополнены сверху небольшими арочными окнами. Первый и второй ярусы здания разделены карнизом. Углы здания декорированы рустовым камнем. Крыша четырёхскатная с двумя массивными дымоходами.

Рисунок 1 – Дом Коссовского поветового сеймика (20-е гг. XX в.)

У западного фасада здания зафиксированы каменно-кирпичные фундаменты крыльца, примыкающие к центральному объёму здания. Массивное открытое крыльцо со ступеньками отчётливо видно на фотографии серии 20-х гг. XX в. Его размеры можно предполагать приблизительно: ширина 9 м, а остатки конструкции, уходящие за пределы раскопа, прослежены на длину 2 м. Однако если обратиться к имеющейся фотографии дома 20-х гг. XX в., то крыльцо на нём изображено весьма массивным. Но, с учётом «подрезания» горы с севера, остатки крыльца могли быть разрушены ранее. Обнаружены так же каменные фундаменты, примыкающие к северному фасаду здания и уходящие за пределы раскопа. Назначение их неясно. Кроме того, сразу за северным фасадом здания начинается резкий уклон в сторону близлежащего шоссе Коссово–Милейки. Однако, необходимо учитывать возможное изменение топографической ситуации и ландшафта в связи со строительством данной дороги. Возможно, ранее с северной стороны здания не было столь резкого уклона, что позволяло возвести пристройку к основному объёму здания.

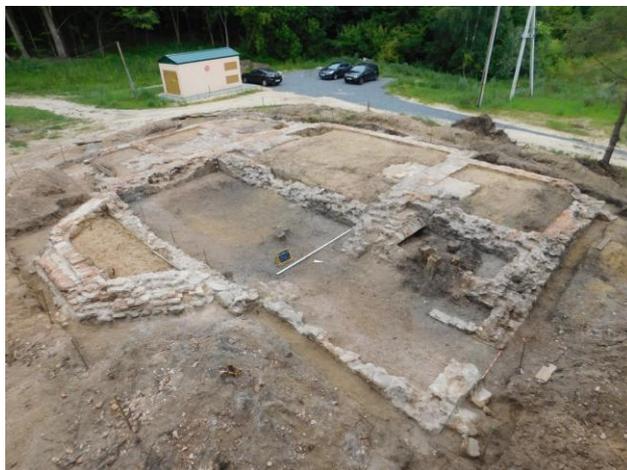
В ходе работ обнаружены остатки кирпичного здания общим размером 14,5×18,5 м с шириной несущих стен от 0,70 м до 0,90 м, на мощных, хорошо сохранившихся (кроме северо-восточной части здания) каменных фундаментах с использованием кирпичного бута на известковом растворе. Глубина залегания фундаментов установлена во время зондажа в 2018 г., она составляет до 2,2 м. Проведённые широкомасштабные раскопки позволили установить планировку всего здания. Дом представляет собой крестообразное в плане сооружение, состоящее из трёх основных объёмов и объёма, образованного трапециевидным ризалитом с восточного фасада. Основной (центральный) объём имеет форму прямоугольника размером 7,8×10,2 м. Он разделён на два помещения размерами 7,8×5,2 м и 7,8×4 м соответственно. Примыкающие симметрично объёмы так же прямоугольной формы разделены на три помещения. Всего фиксируется 8 помещений первого этажа (и подвала) и помещение, образованное восточным ризалитом.

Рисунок 2 – Вскрытые конструкции дома поветового сеймика 2019 г.

Таким образом, результаты полевых исследований указали на существование 9 помещений первого этажа (с учётом помещения, образованного восточным ризалитом). Кроме того фиксируется большое подвальное помещение, занимающее восточную половину здания. Подвальное помещение имело два основных прямоугольных объёма и небольшое помещение с читаемым сводчатым кирпичным перекрытием. По согласованию с научным руководителем объекта В. Н. Казаковым, для предотвращения эрозивных и механических повреждений и лучшей сохранности, было принято решение не вскрывать подвальное помещение здания до половой отметки. В северной стене здания зафиксирована кирпичная перегородка в подвальном помещении, возможно, связанная с существованием выхода из подвала во двор с северной стороны здания.

У юго-восточного угла здания, со стороны южного фасада, вскрыт выгребной колодец (резервуар). Отверстие резервуара представляло собой кирпичное кольцо диаметром 1,0 м. Внутренне отверстие имело диаметр 0,5 м по верхнему краю и 0,4 м по внутреннему. Внутренний резервуар выгребной ямы примыкал к южной несущей стене здания и представлял собой прямоугольное сводчатое кирпичное помещение размером 1,28×1,38 м. Высота колодца зафиксирована на глубину 1,76 м, т. к. дно колодца было засыпано мусором. Вычистить колодец до основания не представлялось возможным. Вследствие чего объективная высота колодца не установлена. Стены помещения оштукатурены. В верхней части северной стенки данного помещения, в 9 см от свода, находилось отверстие с чугунной трубой диаметром 12 см. Данная труба прослежена вмурованной в стену в юго-восточном углу помещения № 9. Таким образом, мы имеем частичное представление о системе канализации и водопровода. Вероятнее всего помещение № 9 и комната второго этажа над ним являлись уборными. Через систему труб вода и нечистоты уходили в чугунную трубу (стояк) и стекали в выгребной внешний резервуар у юго-западного угла здания. Отверстие резервуара, безусловно, закрывалось плотно прилегающей крышкой, что предотвращало распространение зловония и антисанитарии. По мере наполнения резервуар вычищался вручную или механизированным способом.
