**С. В. БАСОВ*, В. Н. БОСАК*, М. М. ЖМИНЬКО*,
И. С. РЫЖКОВИЧ****

ИКОНОГРАФИЧЕСКИЕ ДОКУМЕНТЫ В ИЗУЧЕНИИ И РЕСТАВРАЦИИ ОБЪЕКТОВ ИСТОРИКО-КУЛЬТУРНОГО НАСЛЕДИЯ

В качестве примера такого подхода, реализованного в реальной практике реставрации, можно указать на ряд иконографических документов – изображений дворца в усадьбе Немцевичей в д. Скоки Брестского района, которые были использованы при разработке проектной документации реставрации.

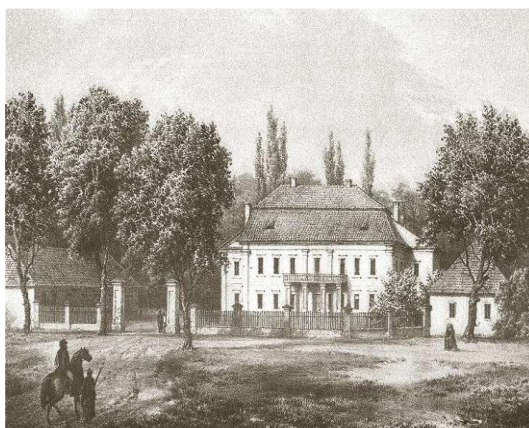
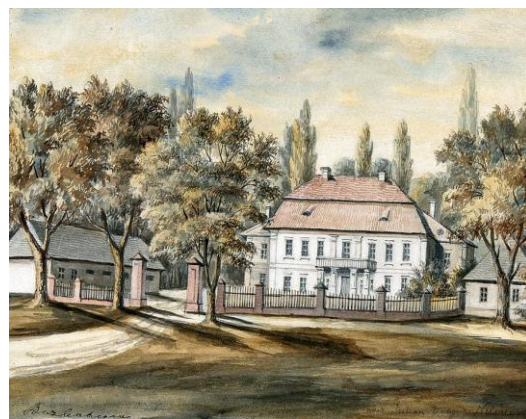
Так, известные гравюра и акварель Наполеона Орды с изображением дворца в Скоках, несмотря на внешнее сходство, имеют отличия в деталях, важных для проектировщика-реставратора.

Рисунок 1 – Наполеон Орда. Скоки (Гродненская губерния)
Гравюра и акварель

Четыре колонны, на которые опирается балкон, отсутствуют на фотографиях начала XX и XXI веков – там их изображено две. Заметны также отличия в геометрии, оформлении и материалах кровли (рис. 2, 3,4).

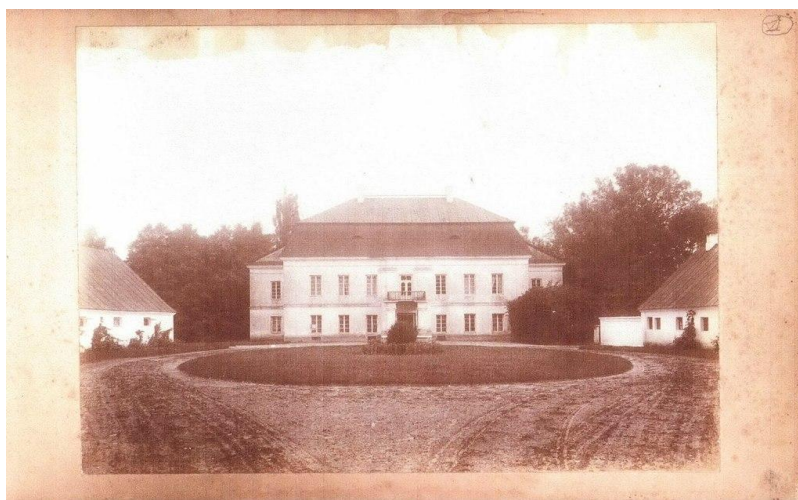
Рисунок 2 – Скоки. Вид дворца в начале XX века [6, с. 191]

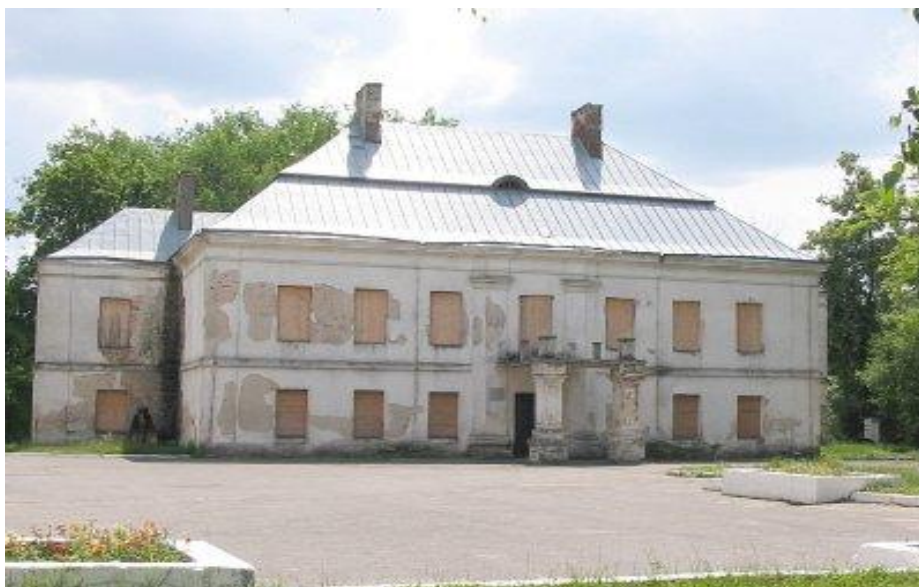
Рисунок 3 – Скоки. Вид дворца в начале XXI века
(фото: Андрей Дыбовский, 2005 г., http://globus.tut.by/skoki/manor_house_gallery.htm)

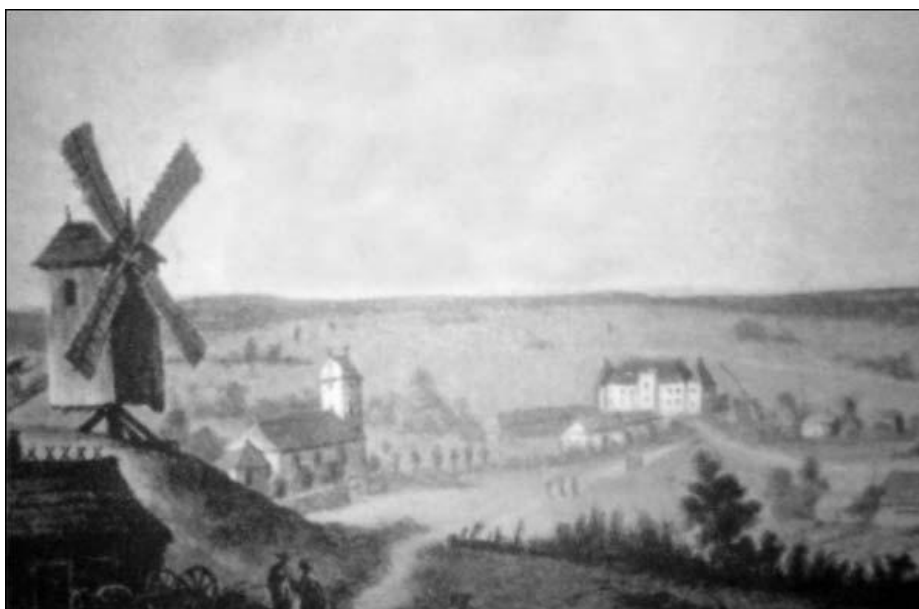
Рисунок 4 – Скоки. Акварель конца XVIII века из альбома Ю.У. Немцевича [6, с. 91]

А на акварели конца XVIII века, из альбома Ю.У. Немцевича, впервые опубликованного в 1913 г. А.Краушером (рис. 4), хорошо видны две башни, украшающие здание дворца с двух сторон, о которых Ю. У. Немцевич писал в своих воспоминаниях: «...У *дзвюх вежах* па баках палаца – склеп і іншыя каморы» [6, с. 91].
