Мордич А.И., Белевич В.Н., Симбиркин В.Н., Навой Д.И.

## КОНСТРУКЦИОННАЯ НАДЕЖНОСТЬ — ГЛАВНАЯ ОСОБЕННОСТЬ СБОРНО-МОНОЛИТНОГО КАРКАСА БЕЛНИИС

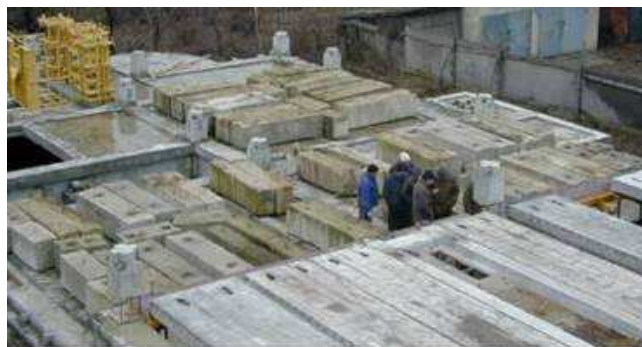
Рис. 3. Нагружение перекрытия с ячейкой 7,2x7,2 м вертикальной нагрузкой при натурных испытаниях жилого дома в г. Орле.

Пример нагружения перекрытия при натурных испытаниях представлен на рис. 3. В проведенных одиннадцати испытаниях при действии приложенных нагрузок интенсивностью от 3,50 до 5,5 кПа (без учета собственной массы перекрытий) и равных нормативным, ширина раскрытия трещин в несущих ригелях в наиболее напряженных сечениях у колонн, как правило, находилась в пределах от 0,05 до 0,10 мм и не превышала 0,15 мм. При действии расчетной по прочности нагрузки уровня 5,0...6,6 кПа (без учета собственной массы перекрытий) относительные деформации бетона по сжатой грани в тех же сечениях никогда не превышали величины  $30 \cdot 10^{-5}$  (что составляет примерно 10...12% от предельной сжимаемости бетона). Величина достигнутых напряжений в рабочей растянутой арматуре по замеренным в ней деформациям при этой же нагрузке составляла в среднем 130...140 МПа, или 35...38% от расчетного сопротивления арматуры. Эти данные, документально зафиксированные в актах испытаниям с участием представителей госэкспертизы и госархстройинспекции, свидетельствуют о том, что при действии расчетных по прочности нагрузок на перекрытия каркаса уровень напряжений в рабочей растянутой арматуре и бетоне сжатой зоны не превышает 12...38% от величины расчетных сопротивлений арматуры и бетона. При совместном воздействии вертикальной и горизонтальной нагрузки в исследованных зданиях высотой до 20 этажей этот уровень напряжений согласно распределению усилий по пространственному расчету МКЭ увеличивается не более чем в 1,6 раза и составляет суммарно около 22% для сжатого бетона и 61% для растянутой арматуры. Это означает, что при действии расчетных нагрузок все, даже наиболее напряженные сечения каркаса работают упруго, практически без накопления каких-либо остаточных деформаций.

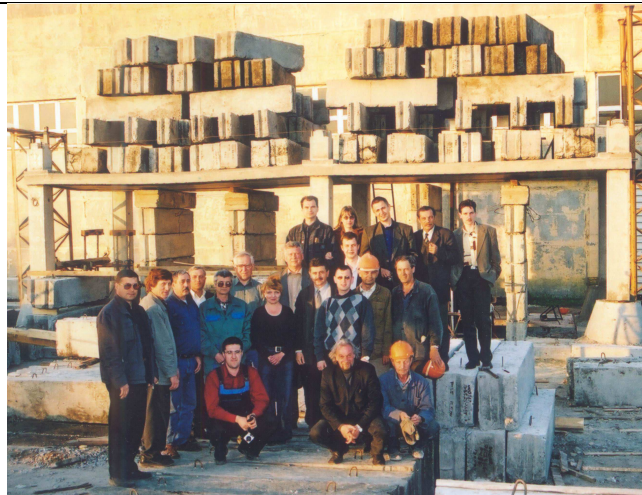
Рис. 6. Общий вид фрагмента каркаса при наибольшей нагрузке.

Испытания были осуществлены нагружением ступенями примерно по 1/15 от разрушающей нагрузки с требуемой выдержкой во времени на каждом этапе и характерных уровнях. Нагрузку создавали штучными грузами в виде бетонных фундаментных блоков, располагавшихся только над плитами. Общий вид фрагмента каркаса при наибольшей приложенной нагрузке приведен на рис. 6.

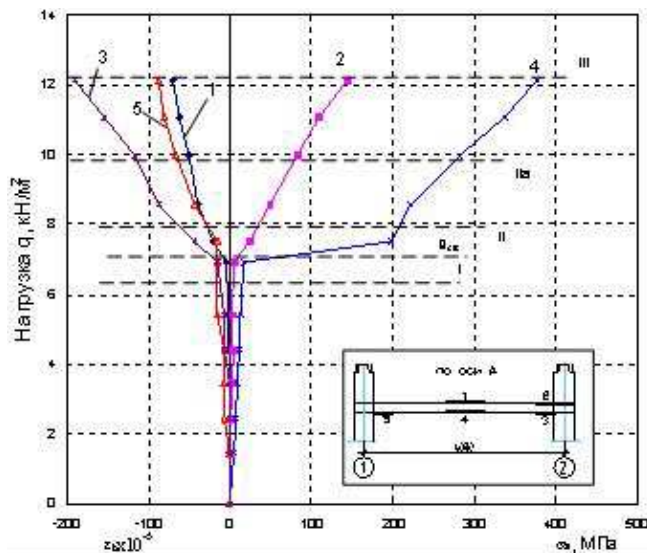
Рис. 9. Развитие деформаций сжатого бетона и напряжения в рабочей арматуре под приложенной нагрузкой в характерных сечениях крайнего несущего ригеля.

Для полного понимания работы конструкции каркаса под нагрузкой представляет практический интерес дополнительно рассмотреть по результатам замеров графики развития деформаций наиболее сжатой грани бетона и напряжений в растянутой рабочей арматуре характерных сечений несущих ригелей, а также в сечениях по торцу плит при наличии верхней арматуры в межплитных швах. Напряжения в арматуре определены по фактическим диаграммам « $\sigma$ - $\epsilon$ » примененной арматуры. На рис.9 приведен указанный график для сечений несущего ригеля по оси А (рис. 7), разрушение сечений которого привело к исчерпанию несущей способности фрагмента. Из графика видно, что при уровне нормальных нагрузок ( $g_I = 6,2 \text{ кПа}$ ) напряжения в рабочей арматуре, как в середине пролета, так и у колонн не превышали 25 МПа, а относительные деформации бетона сжатой грани были менее  $20 \times 10^{-5}$ . На уровне расчетных нагрузок  $g_{II} = 7,8 \text{ кПа}$  напряжения в рабочей арматуре возросли до величины 200 МПа в середине пролета, и до 35 МПа у колонн, а деформации бетона по наиболее сжатой грани увеличились до  $30 \times 10^{-5}$  в середине пролета и до  $50 \times 10^{-5}$  - у колонн. Дальнейшее приращение напряжений и деформаций с ростом нагрузки было менее интенсивным, чем сразу после образования трещин. В целом приведенные данные соответствуют напряженно-деформированному состоянию несущих ригелей, полученному при натурных испытаниях каркаса строящегося здания, выполненных ранее кафедрой Строительных конструкций Старооскольского технического университета. Следует только заметить, что при испытаниях фрагмента отсутствовало разгружающее влияние примыкающих конструкций каркаса и полученные при его испытаниях величины деформаций и напряжений были несколько (на 5...7%) завышены по сравнению с полученными в условиях реального здания.
