ПРОБЛЕМЫ СОХРАНЕНИЯ АРХИТЕКТУРНОГО НАСЛЕДИЯ БРЕСТЧИНЫ

Так, в своде памятников истории и культуры Беларуси по Брестской области, например, отмечена усадьба в деревне Гремяче, Волчинского сельсовета.

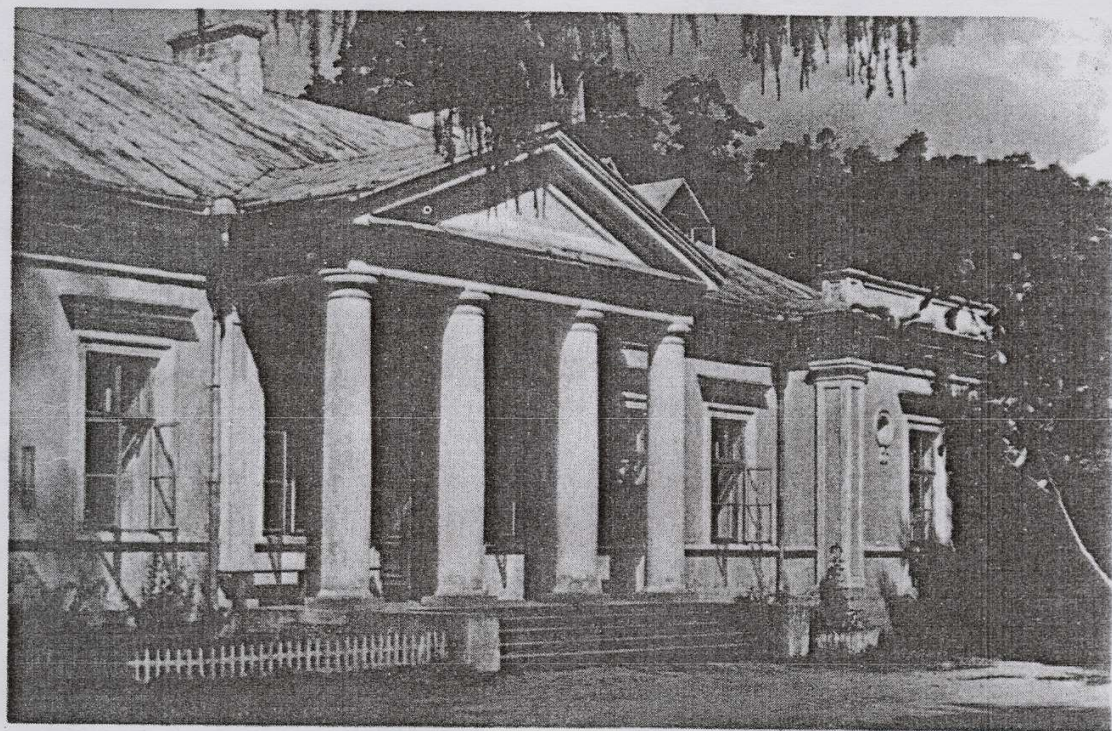
Рис. 1.

Усадьба заложена на живописно всхолмленной террасе Пульвы. Центром композиции стал небольшой, но красивый, построенный в формах позднего классицизма, усадебный дом. Он занял наиболее приподнятую холмообразную часть усадьбы. Здание кирпичное, оштукатуренное, прямоугольное в плане (35 x 20 м), одноэтажное. Крыша четырехскатная, с люкарнами. Парадный фасад украшает четырехколонный дорический портик с треугольным фронтоном (рис.1). Симметрично расположенные ризалиты увенчаны аттиками с каменными вазами. Фасад наделен богатым декором: пилястры, ниши, филленки, наличники и сандрики, розетки и висячие гирлянды. Не менее живописен парковый фасад здания. Он также имеет симметричную композицию, но вместо портика на фасаде ризалит с треугольным фронтоном и прилегающей к его основанию террасой, выводящей в парк. В 1990 г. в доме имелись оригинальная винтовая лестница с живописным декором и кафельные печи с аттиками и карнизами в завершении.

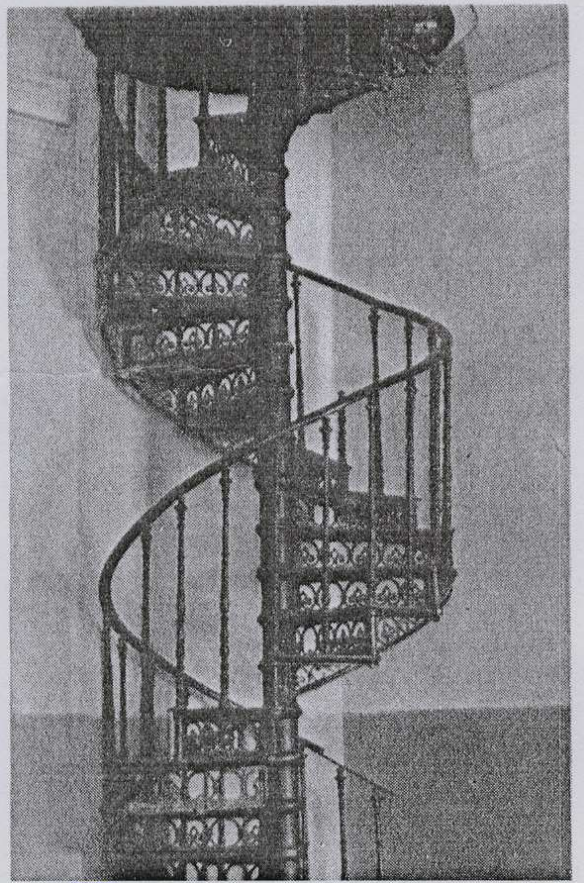
Рис. 3.

Сохранились кафельные печи и ажурная винтовая лестница (чугунное литьё, конец XIX века), ведущая на мансардный этаж (рис. 3).

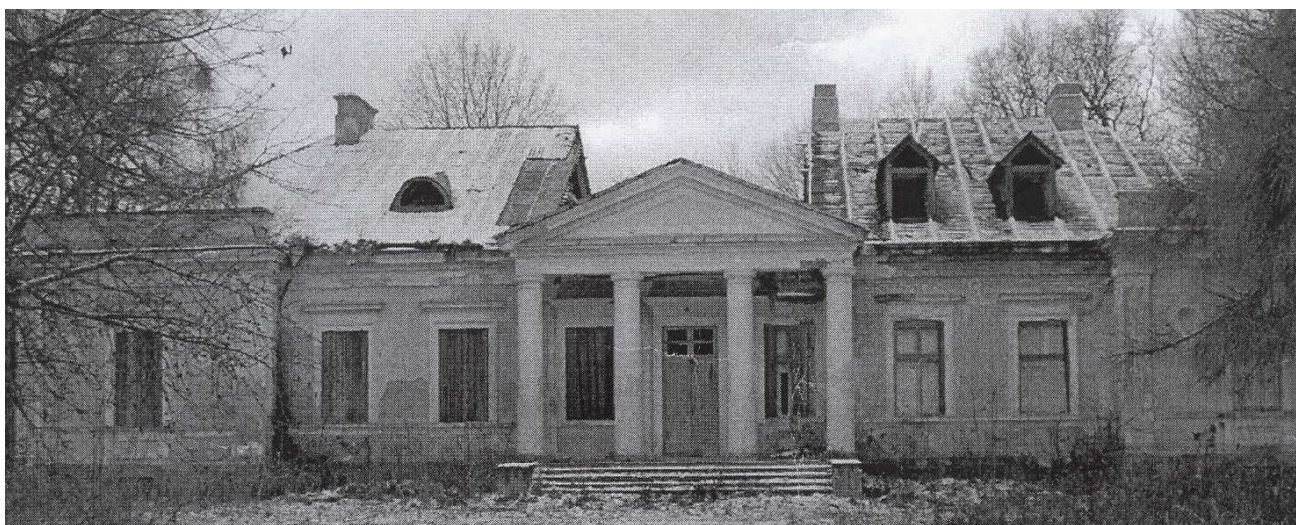
Рис. 4.

проекта по реставрации усадьбы в д. Гремяче. В связи с этим кафедрой была организована поездка студентов-дипломников и их руководителей на место усадьбы. Здесь их взору открылась удручающая картина: крыша над центральной частью дворца ещё ранее была полностью разрушена, а теперь начались разрушения крыши уже над боковыми «крыльями» дворца, разрушены и повреждены окна и двери, украдены уникальные чугунные перила винтовой лестницы (рис. 4). По этому поводу возбуждено уголовное дело.

Усадьба в д. Гремяче находится в начальной стадии разрушения и необходимо срочно принять меры к её сохранению.
