НЕМЕЦКОЕ ФОРТИФИКАЦИОННОЕ СТРОИТЕЛЬСТВО НА ТЕРРИТОРИИ БРЕСТСКОЙ ОБЛАСТИ В ПЕРИОД ПЕРВОЙ МИРОВОЙ ВОЙНЫ (1915-1917)

Фортификационное строительство

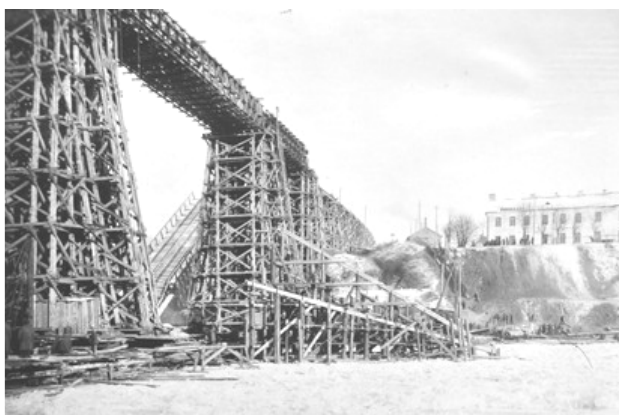
Фото 1 – Строительство моста в Гродно

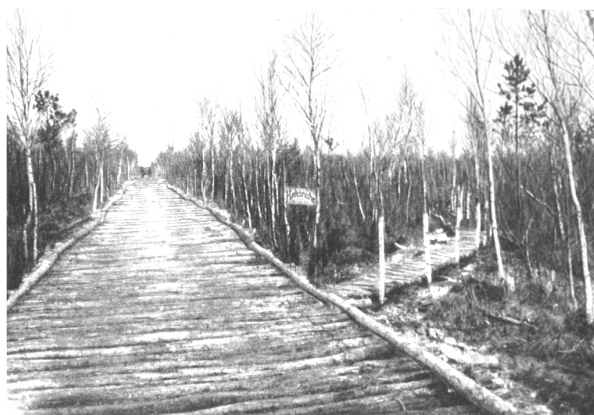
Фото 2 – Строительство дорог

В южных районах области (Ивацевичский и Пинский) из-за болотистой местности проблема передвижения в период межсезонья (весна и осень) была особенно критична. В это время передвигаться по дорогам было полностью невозможно! Чтобы решить эту проблему, немецкие войска начали интенсивно обустраивать дороги в болотистой местности. Решение было следующее – на дорогу поперек укладывались бревна, и таким образом образовывалось покрытие дороги из бревен (фото 2). Кроме усовершенствования старых дорог, строились и новые, в лесах прорубались просеки. Длина таких бревенчатых дорог достигала нескольких километров, и можно себе представить, какое количество деревьев требовалось на эти дороги. По многочисленным старым фотографиям можно оценить качество и масштаб работ.

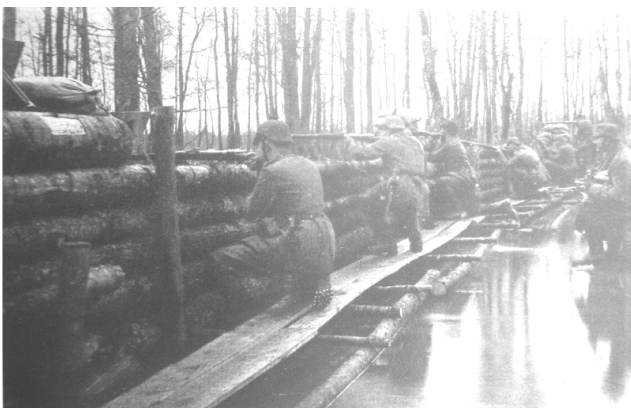
Фото 3 – Фортификационное строительство

Выходом из сложившейся ситуации стало усиление фортификационного строительства (фото 3). Именно за счет грамотного построения обороны и оборонительных укреплений можно было эффективно держать оборону при меньшем количестве войск. Еще один очень важный фактор для успешной обороны – мобильность войск. И это тоже было одним из решений проблемы. Именно благодаря быстрой переброске войск с одного участка на другой, стало возможно держать оборону с относительно малыми силами. Именно поэтому в период 1915-1916 годов было развернуто без преувеличения масштабное строительство узкоколейных железных дорог (фото 4). Строительство велось интенсивными темпами, и уже к весне 1916 года были видны значительные результаты. Например, в полковой истории 217 резервного полка говорится, что к 25 апреля уже было закончено строительство железнодорожной ветки «Лесная-Остров». Наиболее развита была сеть железных дорог в южной части области – возможно, это обусловлено тем, что там были наибольшие сложности в коммуникациях из-за обилия болот. Большая ж.д. ветка была построена от Ивацевич в направлении Логишина, Телехан и Выгонощ. Также очень развитая сеть ж.д. дорог была построена на территории Ляховичского р-на, она включала такие деревни, как Туховичи, Остров, Кривошин, Липск, Миловиды, Городище и др.

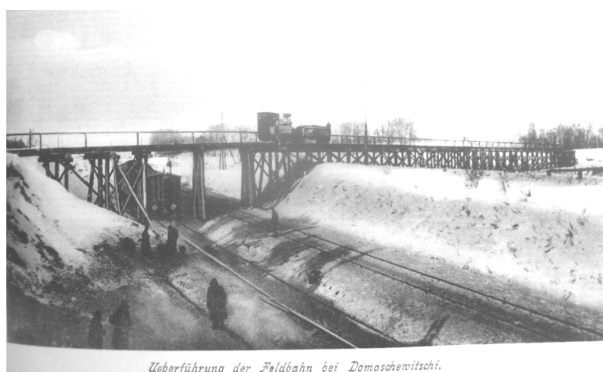
Überführung der Feldbahn bei Demaschewitschi.

Фото 4 – Железнодорожные пути

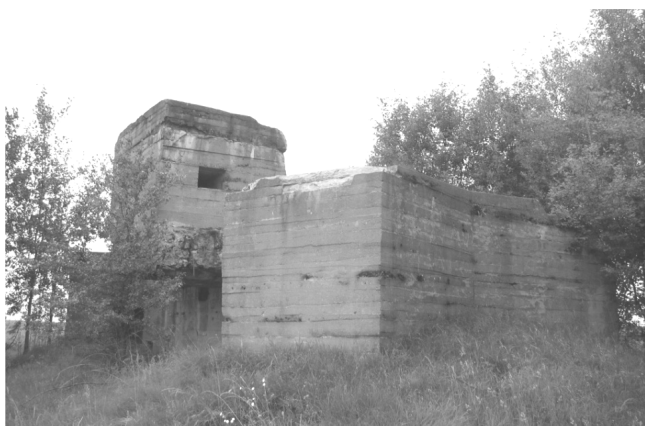
Фото 7 – Одно из сохранившихся сооружений (Ляховичский р-н)
