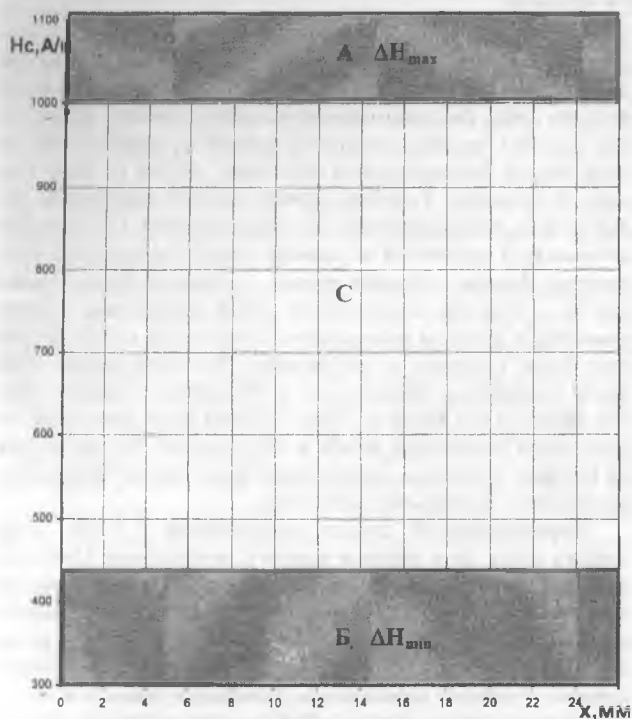
Рисунок 4. Схема оценки термического цикла сварки по результатам ΔH измерений градиента поля остаточной намагниченности участков околошовной зоны после их намагничивания методом «точечного полюса»

Всего возможно четыре варианта оценки соединения:

1. ΔH_{max} находится в области А, а ΔH_{min} – в области Б.

Это наиболее неблагоприятный случай. Кроме описанных выше нарушений здесь существует вероятность образования отколов шва вследствие большого перепада твердости в зоне шва. Соединение должно пройти повторную термообработку, желательна нормализация с высоким отпуском. Затем контроль повторяется и, если не произошло изменений показаний, шов бракуется.

2. ΔH_{max} находится в области А, а ΔH_{min} – в средней области С. Шов имеет повышенную склонность к образованию «холодных» трещин. Необходимо в короткие сроки повторить операцию высокого отпуска. Не допускается нагружать соединение, бросать конструкцию, оставлять при отрицательных температурах.

3. ΔH_{max} находится в области С, а ΔH_{min} – в области В. Такое соединение имеет разупрочненный участок. Быстрое разрушение ему не грозит, но возможно снижение ресурса работы.

4. Если обе точки находятся в зоне С – сварное соединение качественное, термический цикл сварки соответствует требованиям технологии.

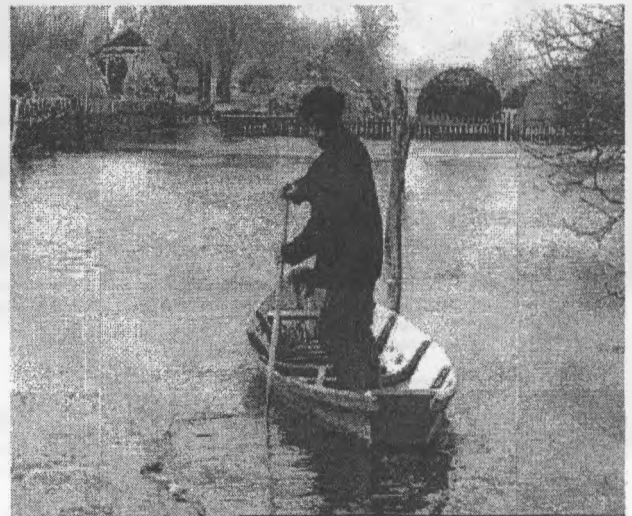
Фото 1.

Ежегодно десятки тысяч гектаров, а также большое количество населенных пунктов оказывается в зоне затопления в результате подъема воды в весенний и осенний паводок реки Горынь. Такая участь постигла Столинский район, где в результате последнего весеннего паводка в 1999 году было затоплено 28 населенных пунктов, более 2 тысяч домов, 3480 хозяйственных построек, разрушено более 700 м ограждающих дамб, тысячи гектаров сельскохозяйственных земель оказалось под водой (фото 1).
