Радзевич Ирина Романовна, старший преподаватель кафедры «Теория и история архитектуры» архитектурного факультета, БНТУ, г. Минск, Республика Беларусь

КОСТЕЛ СВ. МИХАИЛА И МОНАСТЫРЬ ДОМИНИКАНЦЕВ В НОВОГРУДКЕ

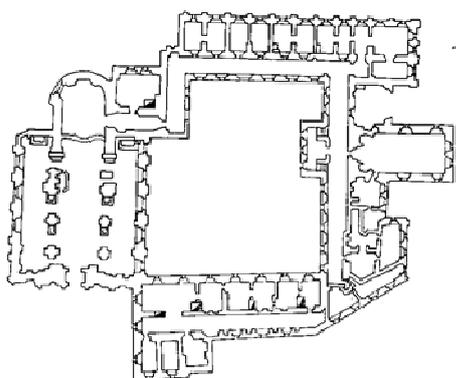
Рисунок 1 – План костела и монастыря доминиканцев в Новогрудке 1842 г. (по С.Ф. Адамович и А.М. Кушнеревич)

В 1987 г. С.Ф. Адамович и А.М. Кушнеревич провели натурное и археологическое обследование костела и его близлежащей территории во время подготовительных работ по реставрации памятника архитектуры. Полученные сведения позволяют предположить некоторые возможные этапы его строительства. В завершении восточного нефа костела были включены стены более ранней постройки. Такие предположения подтверждают архитектурно-археологические обследования. Исходя из них, можно сказать о неоднородности заложения фундаментов и техники возведения каменной кладки. Эти признаки позволяют датировать южную часть стены здания серединой XVII в. [6, с. 78-83]. По всей видимости, первый каменный костел (каплица ?) мог быть построен между 1637 - 1652 гг. либо сразу после смерти фундатора в 1652 г. и служил одновременно местом его захоронения. Вероятно, именно поэтому он не был разобран, а включен в стены нового костела. Это предположение подтверждает и небольшой объем сооружения, исходя из ширины нефа и его сохранившейся длины на 2 окна. На первую половину XVII в. также указывает и лепной орнамент на сводах, характерный для этого периода в культовых постройках и получивший название «любельского». Аналогичные решения декорирования сводов можно найти в костелах бернардинцев в Друе, парафиальном костеле в Чернавчицах и др. [7]. Необходимо обратить внимание и на асимметричность сводов, что в какой-то мере скрывает геометрия рисунка, однако позволяет предположить наличие входа в объем здания с боковой стороны (т. е. со стороны сегодняшнего главного нефа). Возможно, каменная фундаторская каплица была пристроена к деревянному костелу. Пример аналогичного решения (в середине XVII в.) можно было видеть также в близлежащем фарном костеле в Новогрудке.

По своей стилистической принадлежности алтари доминиканского костела в Новогрудке также можно датировать 50-ми – серединой 60-х годов XVIII в. Приблизительно в это время было поставлено 9 фальшмраморных алтарей. Поэтому можно предположить, что основной каменный объем здания был выведен еще до пожара 1751 г. (рис. 1). Сведения о том, как выглядел интерьер костела до 1831 г., можно почерпнуть из визитов костела 1820 [11] и 1830 гг. [12, с. 58-60]. В конце главного нефа находился монашеский хор, белой краской крашенный. У самой стены пресбитериума располагался главный алтарь с двухъярусной каменной наставой и шестью фальшмраморными колоннами бледно-голубого цвета, между которыми размещались четыре гипсовые статуи. В центре на стене висела в золоченых рамах чудотворная картина на полотне, изображавшая св. Михаила Архангела, патрона города Ново-

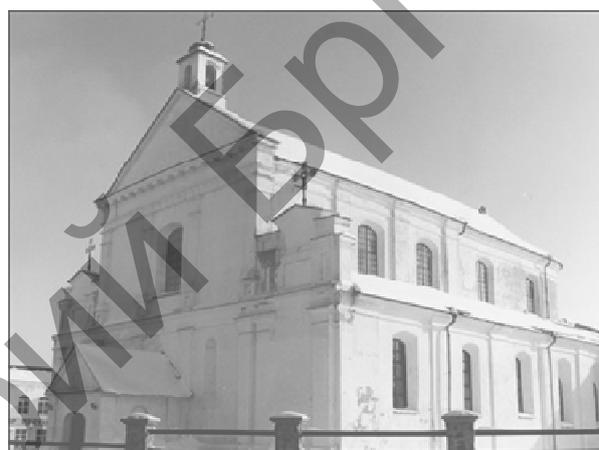
Рисунок 2 – Костел бывшего монастыря доминиканцев в Новогрудке, современное состояние

Костел представляет собой трехнефную базилику с полуциркульной апсидой, завершающей главный неф. В визитациях начала XIX в. храм описывается как каменный, «итальянского типа», безбашенный «дорической структуры», длиной 52 локтя, шириной 32 локтя и высотой 27 локтей. Как первоначально выглядел главный фасад, можно представить исходя из описаний 1820, 1830 гг. и сохранившихся обмеров 1831 г. [5]. Согласно этим сведениям фасад изначально был трехосевым с центральной двухъярусной частью и боковыми одноярусными. Плоскость стены украшали пилястры, ниши и большое окно по центру. Здание венчал треугольный фронтон, украшенный карнизами и сухариками по всему периметру. По своей композиции и стилистическому оформлению возведение главного фасада можно предположительно датировать концом 70-х - 80-е гг. XVIII в. Однако в 1804 г., фасад уже требовал существенного ремонта, хотя описывается, что только недавно на большие средства был поставлен [2, с. 1]. В 1818 г. крыша костела была заново перекрыта гонтом. К 1820 году фасад здания был украшен железным крестом и четырьмя вазонами [11, с. 393]. Однако к 1828 г. фасады снова уже требовали небольшой починки. Вероятно, в связи с последующим ремонтом фронтон украсили тремя статуями св. Елены, св. Флориана и св. Михаила Архангела. Перед входом в костел находился бабинец с двойными дверями (рис. 2). Крыша была крыта гонтом, по центру которой над алтарем размещалась сигнатурка [12, с. 58-60].

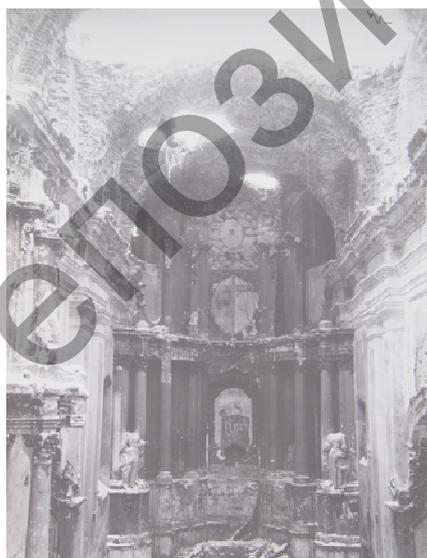
Рисунок 3 – Главный алтарь костела бывшего доминиканского монастыря в Новогрудке, фото 1980-х гг.

Реставрационные работы проходили в несколько этапов и были завершены в 1996 г. Безусловно, реставрация памятника архитектуры спасла объем здания от полного разрушения. Однако работы по восстановлению декоративного оформления интерьера, были выполнены не качественно со множественными нарушениями форм. Прежде всего это коснулось скульптуры и рокальной орнаментики. Так, боковой алтарь в завершении левого нефа изменил венчающую часть и пьедестал, стоящий на алтаре. Были убраны полуразрушенные скульптуры в первом ярусе, а во втором поставлены скульптуры совершенно не напоминающие ангелочков. Поменялось также и пластическое декоративное оформление

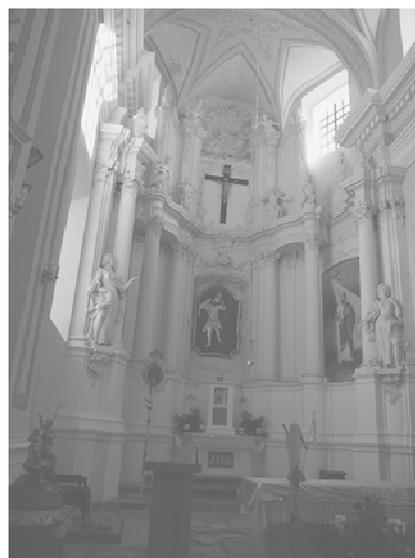
Рисунок 4 – Главный алтарь костела бывшего доминиканского монастыря в Новогрудке, современное состояние

В главном алтаре произошли подобные нарушения формы, касающиеся в основном оформления второго яруса (рис. 4). Там были поставлены скульптуры низкого качества исполнения, и изменен рисунок по центральной оси над гербом фундатора. Самые большие трансформации претерпел боковой алтарь, стоящий в главном нефе напротив амвона. Он утратил свои скульптуры, капители и скульптурно-пластическое завершение всей композиции. Практически все боковые алтари у колонн, разделяющих центральный и боковые нефы лишились своих менс. Некоторые наставы боковых алтарей приобрели, ранее не существовавшие головки ангелочков. Имеются также проблемы и относительно общего колористического решения интерьера, а в частности всех алтарных настав. Оформление требует и ниша в стене, оставшаяся в месте ранее находившегося амвона. Внизу под ней были соединены базы пилястр в единую стену. Полностью было изменено живописное оформление стен и сводов костела. Возможно, судя по фотографиям, на некоторых участках все же сохранилась аутентичная живопись. Однако, несмотря на столь сильные утраты, интерьер костела все же сохранил характерные черты, присущие стилю «виленского барокко» середины XVIII в., а памятник архитектуры нуждается в проведении повторных реставрационных работ.
