ЭКСПЕРИМЕНТАЛЬНОЕ ИССЛЕДОВАНИЕ ДЕФОРМИРОВАННОГО СОСТОЯНИЯ ПЛОСКОГО МНОГОПУСТОТНОГО ЖЕЛЕЗОБЕТОННОГО ПЕРЕКРЫТИЯ С ПРИМЕНЕНИЕМ ЭЛЕМЕНТОВ СИСТЕМЫ VST

SHALOBYTA N.N., DERKACH E.A., SHALOBYTA T.P. Experimental research of distorted condition of flat hollow-core reinforced concrete floor with application of elements of VST-system

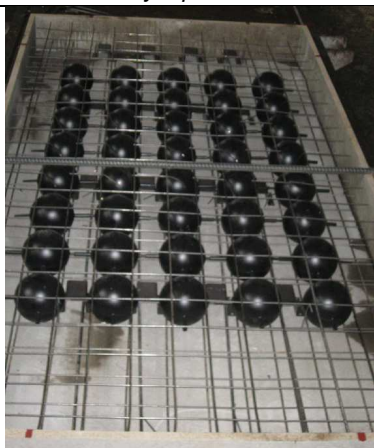
а) рабочая арматура соединенная с сар – профилем; б) короб плиты из ЦСП с рабочей арматурой и сар-профилями; в) плита с уложенным блоком пустотообразователя и арматурными сетками

Рис. 2. Общий вид экспериментальной многопустотной плиты с использованием композитной опалубки

В настоящее время специалистами Брестского государственного технического университета предложено эффективное решение монолитных перекрытий с использованием VST-технологий (рисунок 2).

При укладке блоков пустотообразователя в ячейки сетки появляется возможность изготовить их максимально допустимого диаметра, т.е. обеспечивается более эффективное снижение расхода бетона, к тому же укладываемый блок легко самофиксируется в ячейках нижней арматурной сетки (рисунок 2 в) [5].

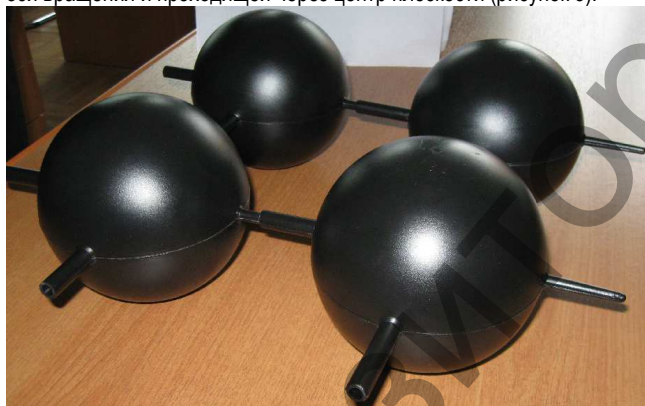
Рис. 3. Эффективные пустотообразователи для VST – систем перекрытия

Разработка собственных патентных решений пустотообразователей для безбалочных монолитных железобетонных перекрытий [1, 2, 3] позволила внедрить их в конструкцию перекрытий VTS-системы, главное предназначение которых заключается в снижении материалоемкости конструкции. Пустотообразователи представляют собой специальной конструктивной формы пластмассовые полые герметичные тела вращения (шары) с фиксаторами, расположенными снаружи сферы в ортогональных плоскостях перпендикулярных оси вращения и проходящей через центр плоскости (рисунок 3).

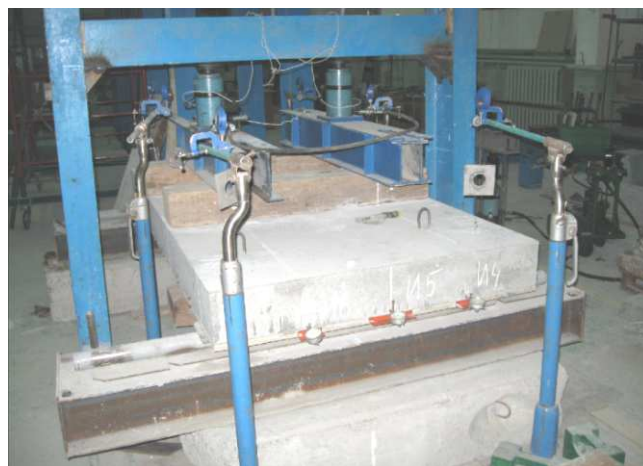
Рис. 6. Общий вид испытания плит на изгиб

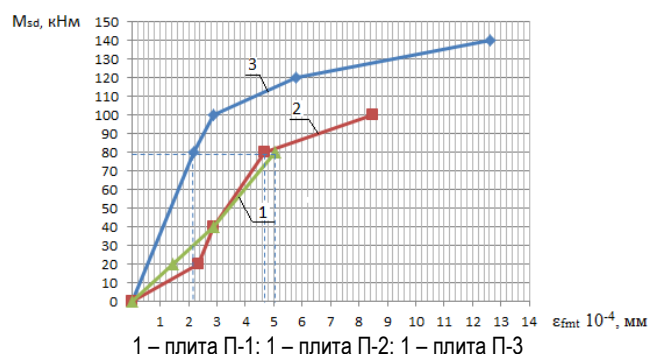
Рис. 9. Средние деформации в ЦСП на участке между трещинами в зоне чистого изгиба

Исходя из графиков средних относительных деформаций в ЦСП, установлена аналогичная картина деформирования, при этом очевидно, что при достижении средних относительных деформаций величины 9–13 ‰ происходит разрушение листа ЦСП, что подтверждается экспериментальными исследованиями при испытании ЦСП на изгиб [5]. При этом постановка стеклопластиковой арматуры по-

влияла лишь на проявление неупругих деформаций в листе ЦСП. Из анализа графиков следует, что на появление трещин в плите повлияли более высокие прочностные характеристики листа ЦСП и процент армирования стальной арматуры, а на общую деформативность – суммарный процент армирования конструкции.

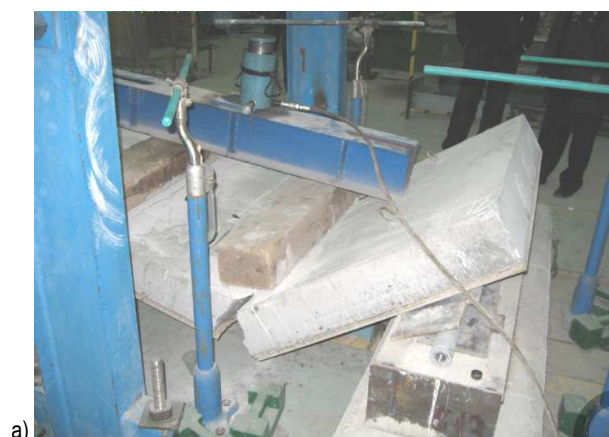
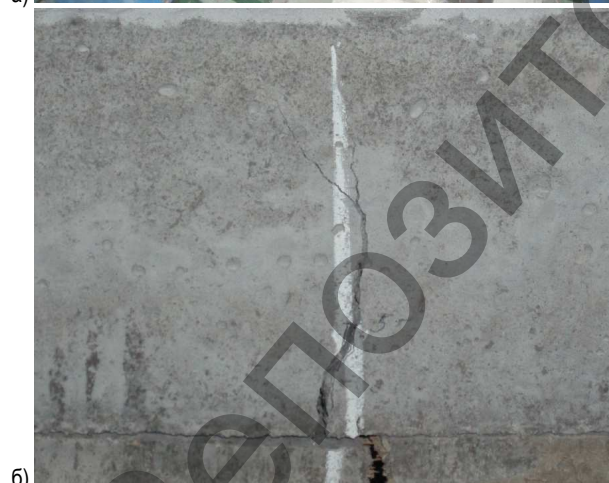
а – плита П-1; б – плиты П-2 и П-3
Рис. 10. Вид плит после разрушения

В образце № 1 разрушение плиты произошло мгновенно и хрупко, в результате разрыва ЦСП, быстрого раскрытия трещины по высоте сечения и раздробления бетона сжатой зоны. Анализ графика 1 (рисунок 7) подтверждает хрупкий характер разрушения плиты. Очевидно, что при нагрузке, соответствующей моменту появления трещины в ЦСП, напряжения в стальной арматуре достигли предела текучести в комплексной конструкции плиты, для которой характерно более высокое сопротивление на растяжение одного из материалов. В данном случае лист ЦСП, находящийся в нижней растянутой зоне плиты, имеющей величину среднего сопротивления на растяжение при изгибе $f_{Vst,t} = 14,64$ МПа [5], превышающего в несколько раз

Из описанного выше характера разрушения плиты следует, что плита имела процент армирования ниже минимального, то есть разрушилась как бетонный элемент. В плитах № 2 и № 3 поведение арматуры под нагрузкой до появления трещины в ЦСП было аналогично тому, как и в плите П-1. Однако, в отличие от плиты П-1, только со стальным армированием мгновенного разрушения плит не произошло.
