Тур Э.А., Басов С.В.

ИССЛЕДОВАНИЕ МИНЕРАЛЬНЫХ МАТЕРИАЛОВ, ИСПОЛЬЗОВАННЫХ ПРИ ПОСТРОЙКЕ ДВОРЦОВОГО КОМПЛЕКСА САПЕГОВ В РУЖАНАХ

TUR E.A., BASOV S.V. Investigation of mineral materials that were used in the construction of the palace complex sapega in ruzhany

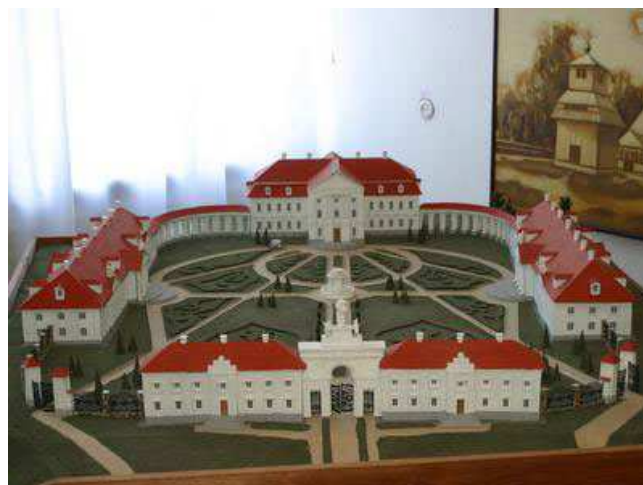
Рис. 2. Макет дворцового комплекса Сапегов (филиал «Брестреставрацияпроект»)

До нашего времени сохранились главный и восточный корпуса, аркады, въездная брама, флигели. С 2010 г. ведется реконструкция Ружанского дворцового комплекса. Восстановление Ружанского дворца разбито на очереди. На сегодняшний день завершена реставрация въездной брамы, западного и восточного флигелей. На рисунке 2 представлен макет дворцового комплекса Сапегов (филиал «Брестреставрацияпроект»).

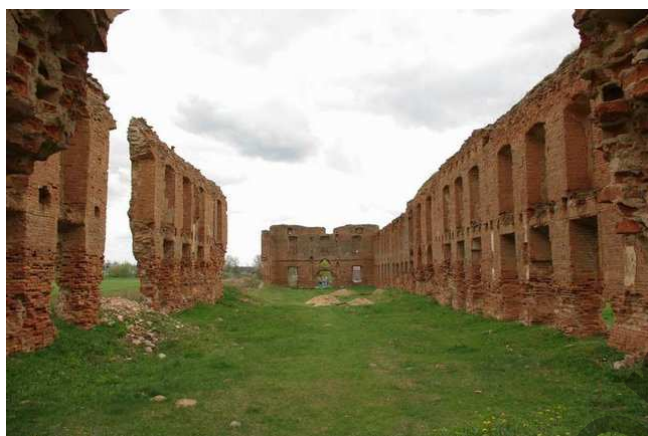
Рис. 3. Объект исследования - Театрально-манежный корпус, использованный в конце XIX – начале XX века под ткацкую фабрику

В настоящее время готовится проектно-сметная документация на восстановление театрально-манежного комплекса. Он интересен тем, что левую его часть занимал манежный зал с галереей для зрителей, а правую – театр. Все строения этого необычного здания решались в стиле раннего классицизма. На рисунке 3 представлен объект исследования – театрально-манежный корпус, использованный в конце XIX – начале XX века под ткацкую фабрику.

Авторами в декабре 2011 г. – мае 2013 г были проведены физико-химические исследования строительных растворов, материалов и окрасочных составов театрально-манежного корпуса.
