Тур Э.А., Басов С.В.

К ВОПРОСУ О СОХРАНЕНИИ ОБЪЕКТОВ ИСТОРИКО-КУЛЬТУРНОГО НАСЛЕДИЯ В г. БРЕСТЕ

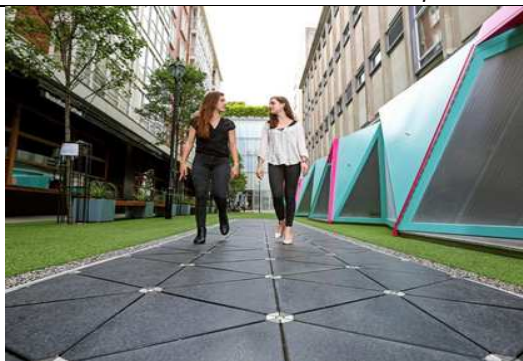
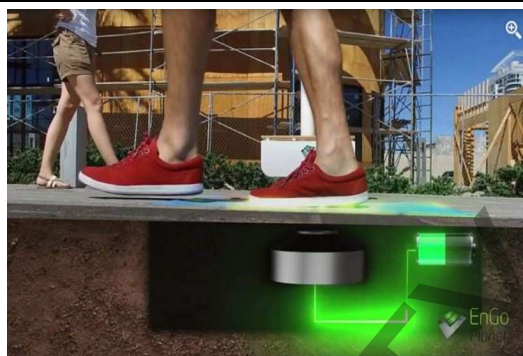
Рисунок 10, 11 – Пластины тротуара, преобразующие энергию шагов пешехода в электричество

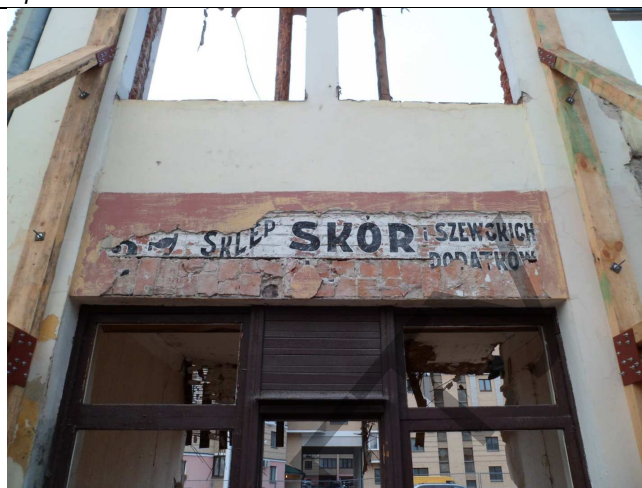
Рисунок 4 – Сохранившаяся аутентичная надпись под многочисленными слоями последующих ремонтов

С обратной стороны (самый нижний слой) образца № 3 второй секции обнаружены следы надписи чёрного и белого цвета. Надпись чёрного цвета выполнена минеральным составом на основе сажи (аморфный углерод). Отмечено меление поверхности. Состав сохранил чёткость контура надписи и яркость, т. е. не подвергся сильной фотоокислительной деструкции. Состав белого цвета изготовлен на основе карбоната кальция, предположительно – мела. Отмечено меление поверхности, состав практически разрушен (в отличие от чёрного).

- авторская поверхность стены сохранилась фрагментарно (рис. 3, 4);
- конструктив стены не представляет историко-культурной ценности и не подлежит экспозиции;
- здание никогда не являлось памятником архитектуры, а лишь характерной частью исторической застройки, почти полностью утраченной на участке улицы Советской – от Маяковского до Гоголя;
- стена находится в аварийном состоянии.
