ТУР Э. А., БАСОВ С. В.

Беларусь, Брест, Учреждение образования «Брестский государственный технический университет»

ИССЛЕДОВАНИЕ ОТДЕЛОЧНЫХ МАТЕРИАЛОВ, ИСПОЛЬЗОВАННЫХ ПРИ РЕКОНСТРУКЦИИ ФАСАДОВ ЖЕЛЕЗНОДОРОЖНОГО ВОКЗАЛА «БРЕСТ-ЦЕНТРАЛЬНЫЙ»

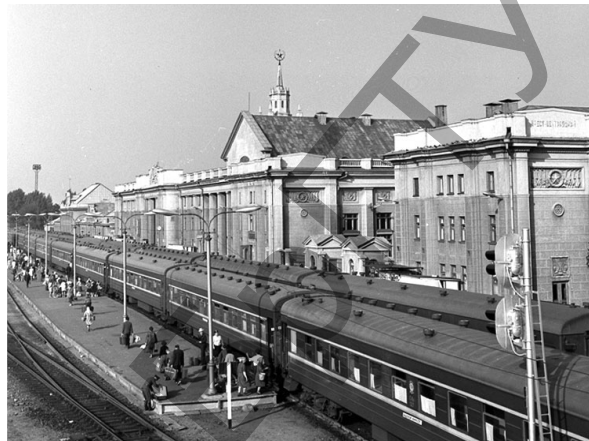
Рисунок 2 – Перестроенное здание вокзала в стиле советского ампира

В период с 1953 по 1956 гг. было построено новое здание вокзала, напоминающее отдаленно Московский университет. Появились колонны, характерные для советской архитектуры (рис. 2). В облицовке внутренних помещений и фасадов здания были применены цветные породы мрамора и гранита, доставленные из разных регионов СССР – Урала, Карелии, Украины и Грузии. Десять пород мрамора, гранит, применённые при отделочных работах, позволяют рассматривать здание вокзала как необычный музей минералов.

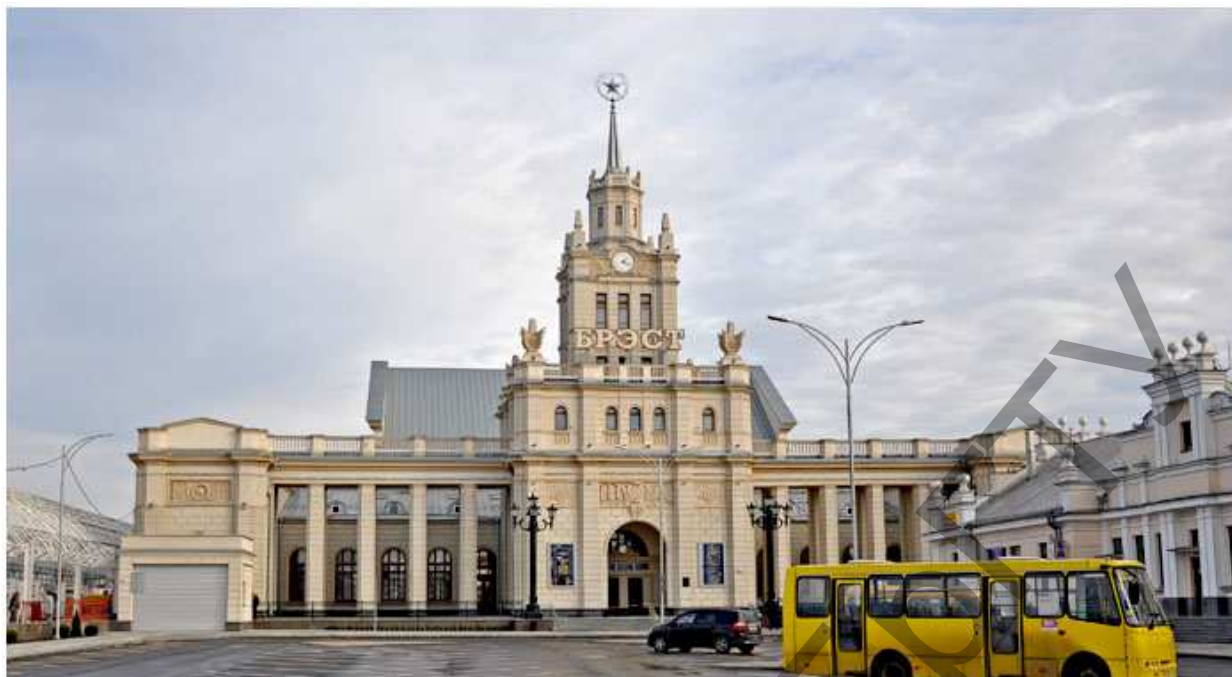
Рисунок 3 – Здание вокзала после реконструкции

Перед штукатурными и покрасочными работами старые составы были удалены полностью, отсутствуют все следы прежних покрасок и штукатурных работ (рис. 3).
