**ТУР Э. А.\*, БАСОВ С. В.\*, КАЗАКОВ В. Н.\*\***

**ЖЕМЧУЖИНЫ БРЕСТЧИНЫ: ДВОРЕЦ САПЕГОВ И КОССОВСКИЙ ЗАМОК. ПРОБЛЕМЫ ПРИ РЕСТАВРАЦИИ И ИХ РЕШЕНИЕ**

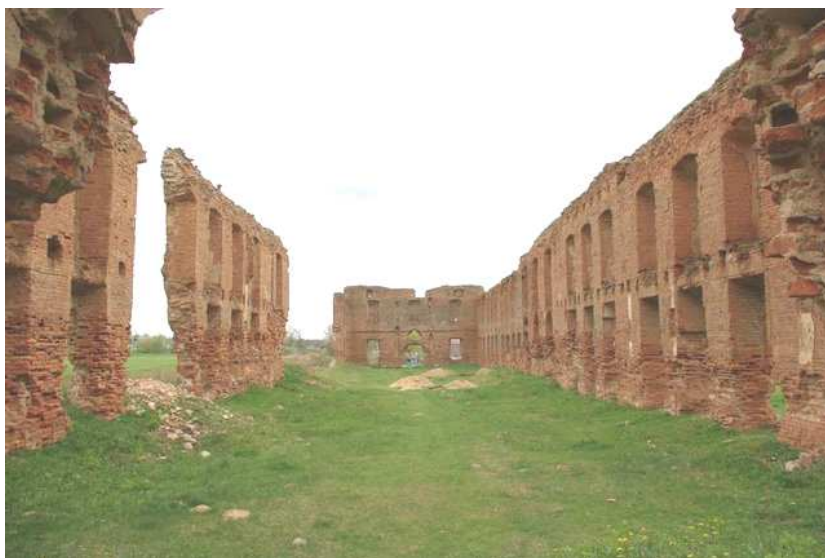
**Рисунок 3** – Руины театрально-манежного корпуса

В настоящее время готова проектно-сметная документация на восстановление театрально-манежного комплекса, использованного в конце XIX – начале XX века под ткацкую фабрику. Он интересен тем, что левую его часть занимал манежный зал с галереей для зрителей, а правую – театр. Все строения этого необычного здания решались в стиле раннего классицизма (рис. 3).
