Воробей А.В.

МОНАСТЫРЬ БЕРНАРДИНОК НА ГОСПИТАЛЬНОМ ОСТРОВЕ БРЕСТСКОЙ КРЕПОСТИ

The article is devoted to the restoration of the Bernardine monastery complex – the only structures surviving from the medieval Brest.

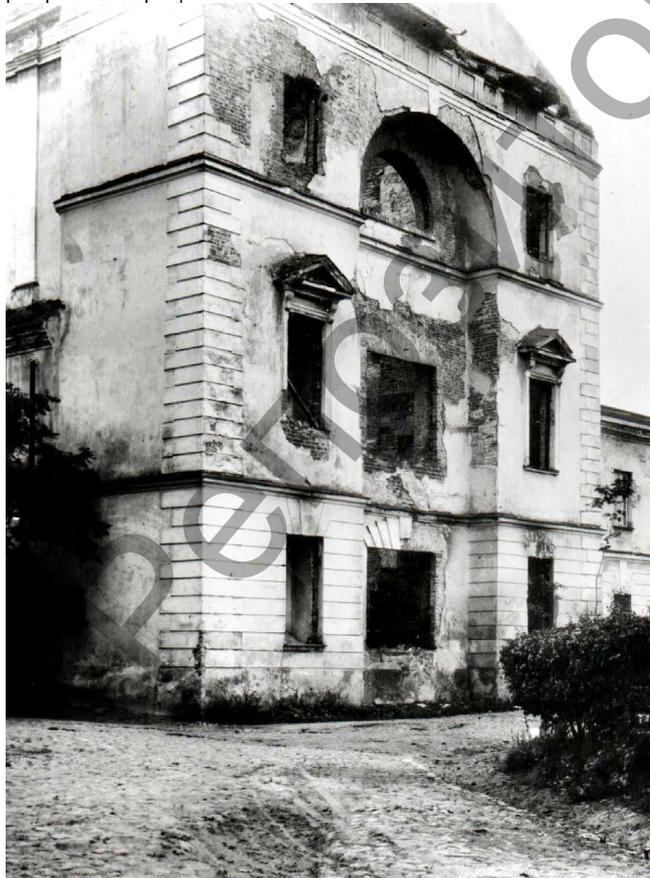
Фото 1

Устои храма раскрепованы группами пилястр. Конструктивно стены – контрфорсы имели довольно интересное решение. Наружная раскреповка стен костела (спаренные пилястры) имела свои небольшие контрфорсы высотой ориентировочно до 0,5–0,6 метра (фото №1, немецкий снимок 1915 года). Подобные конструктивные решения (восприятие распора внутренними устоями) редко употреблялось в однонефных храмах Беларуси [2, С. 115]. Внутренние устои были обработаны группами пилястр зрительно поддерживающих соответственно им расчлененный подпружными арками цилиндрический свод. Согласно таблице 2.7 [3, С. 21] цилиндрическим полукруглым сводом перекрываются пролеты 8–12 метров. Толщина перекрытия кратна кирпичу – 250мм, подпружные арки располагаются через 2000 мм и их сечение составляет 380х380 мм. В костеле толщина свода составляла 300мм – по аналогии с перекрытиями монастыря, а подпружные арки были спарены и поэтому располагались через 4000мм (согласно обмерам). Сечение подпружных арок было 280х570 мм (расчет из обмера пилястр устоев). Для усиления прочности конструктивной системы (устой – подпружная арка) в подвале была устроена монолитная связь между противоположными устоями. Монолитный бутовый фундамент в подвале здания костела прочно связывал устои противоположенных стен (указано на разрезе фиксационных чертежей [2, С. 122]) и в натуре сохранилась данная связь между центральными устоями храма (см. обмерные чертежи). Данная конструктивная система не позволяла раскрываться трещинам на потолке.
