Тричик В. В.

Научный руководитель: к. т. н., доцент Тур Э. А.

КОМПЛЕКСНЫЕ НАУЧНЫЕ ИССЛЕДОВАНИЯ ЗДАНИЯ ТЮРЬМЫ № 1 В Г. ГРОДНО КАК ОБЪЕКТА ИСТОРИКО-КУЛЬТУРНОГО НАСЛЕДИЯ РЕСПУБЛИКИ

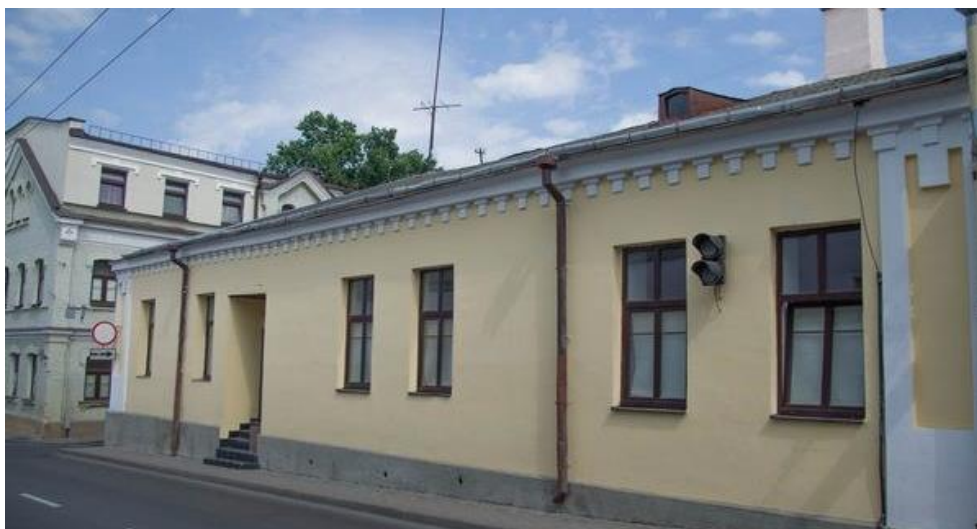
Рисунок 1 – Общий вид фасада по ул. Кирова

Одним из знаковых объектов исследования являлось здание Тюрем № 1 в г. Гродно (рисунок 1). Данное здание является памятником архитектуры, включённым в Государственный список историко-культурных ценностей Республики Беларусь [1].

В разделе КНИ были проведены физико-химические исследования строительных растворов и окрасочных составов фасадов здания Тюрем № 1 в г. Гродно. Общий вид фасада по ул. Кирова представлен на рисунке 1. Общий вид фасада по ул. Городничанской представлен на рисунке 2. При отборе образцов для проведения исследований производилась фотофиксация мест отбора на фасадах здания.

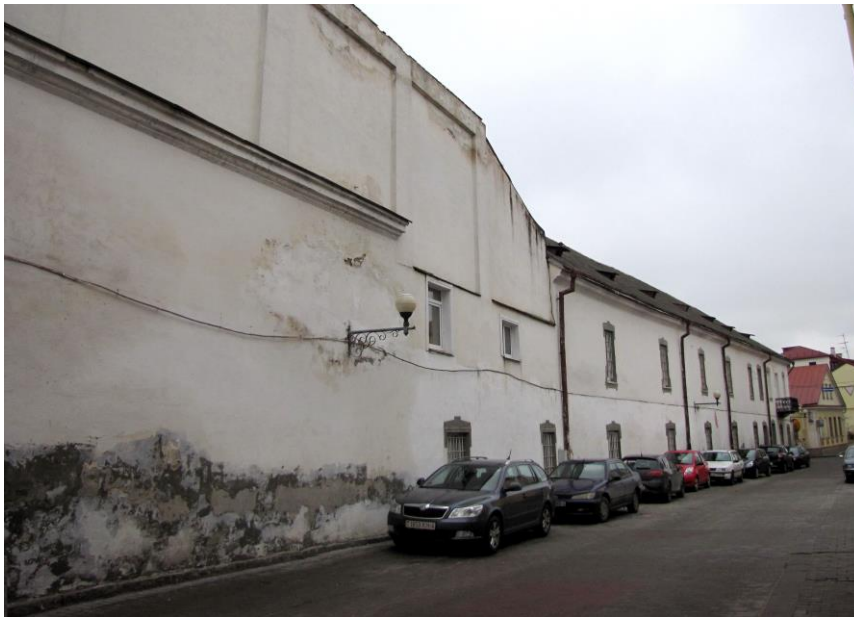
Рисунок 2 – Общий фасада по ул. Городничанской
