*Дробыш А. И.*

*Научный руководитель: к. т. н., доцент Шевчук В. Л.*

## ПОВРЕЖДЕНИЯ КАМЕННОЙ КЛАДКИ МОНАСТЫРЯ БЕРНАРДИНОК В ГОРОДЕ БРЕСТЕ

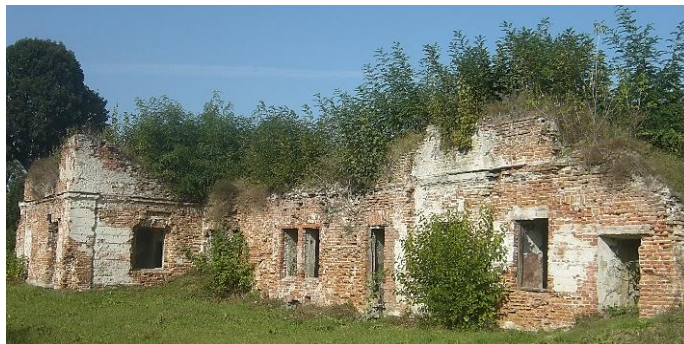
*Рисунок 3 – Руины Бернардинского монастыря*

На данный момент от Бернардинского монастыря сохранились стены 1-го этажа, его перекрытия, также перекрытия подвальных помещений, стены подвала, фундаменты и частично стены 2-го этажа.

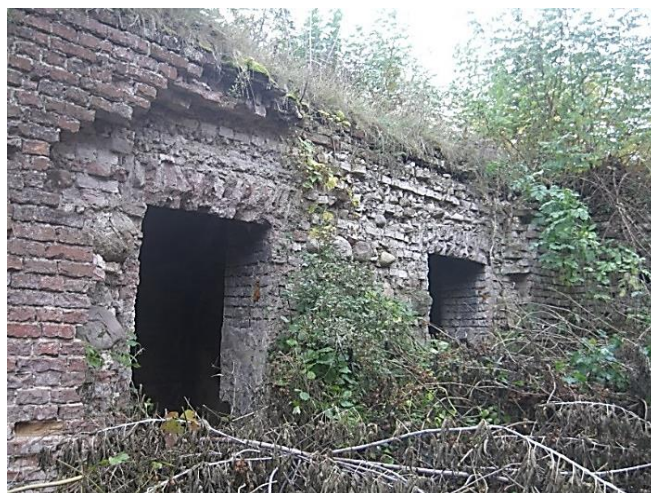
На стенах наблюдаются дефекты кирпичной кладки такие как: локальное обрушение и разрушение кладки, разрушение кирпичной кладки над оконными и дверными проемами, выпадение кирпича из клинчатых перемычек.

*Рисунок 4 – Дефекты кирпичной кладки*

Разрушение кладки произошло в результате воздействия атмосферных осадков и замораживании-оттаивании кирпича.

Также одной из причин повреждений является биоразрушение кладки корневой системой деревьев и кустарников.

Помимо вышеуказанных причин необходимо отметить также повреждения кладки во время авиационных бомбардировок в период Великой Отечественной войны.

Имеющиеся дефекты могут сказываться на несущей способности здания, но опасность внезапного разрушения отсутствует. Состояние перекрытий над подвалом неудовлетворительное, свидетельствующее о значительной степени поврежденности конструкции, высокой степени риска для людей в зоне расположения конструкции.

Для решения данных проблем необходимо:

- произвести очистку стен здания и перекрытий от грунта, растительности и деревьев, и их корневой системы;
- устранить обрушившиеся арочные своды;
- произвести ремонт обрушившихся сводов, перекрытий, простенков, арочных и клиновидных перемычек;
- восстановить поверхность кирпичной кладки облицовочного слоя в местах ее разрушения;
- выполнить мероприятия по гидроизоляции и консервации конструкций, подвергающихся атмосферным воздействиям;
- при производстве ремонтных работ рекомендуется применять аутентичные материалы.

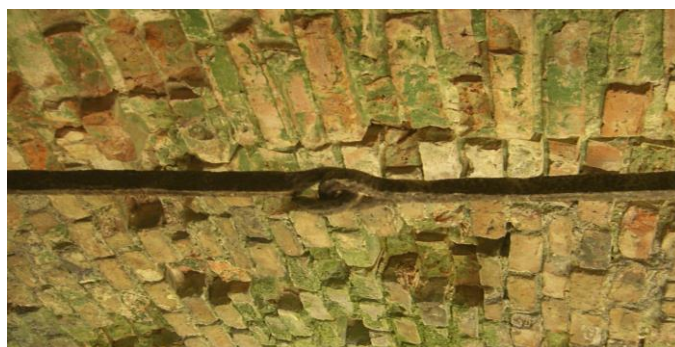
Для снятия действия горизонтального распора использовалось усиление кирпичного свода затяжкой из кованого железа.

*Рисунок 5 – Кованная затяжка*
