**Э. А. ТУР\***, **С. В. БАСОВ\***, **В. Н. КАЗАКОВ\*\***,  
**И. Т. СОТНИКОВ\*\*\***

\* Беларусь, Брест, учреждение образования «Брестский государственный технический университет»

## ЗНАКОВЫЕ НЕДВИЖИМЫЕ ОБЪЕКТЫ ИСТОРИКО-КУЛЬТУРНОГО НАСЛЕДИЯ Г. БРЕСТА И БРЕСТСКОГО РАЙОНА, ИССЛЕДОВАННЫЕ В 2012–2021 ГОДЫ

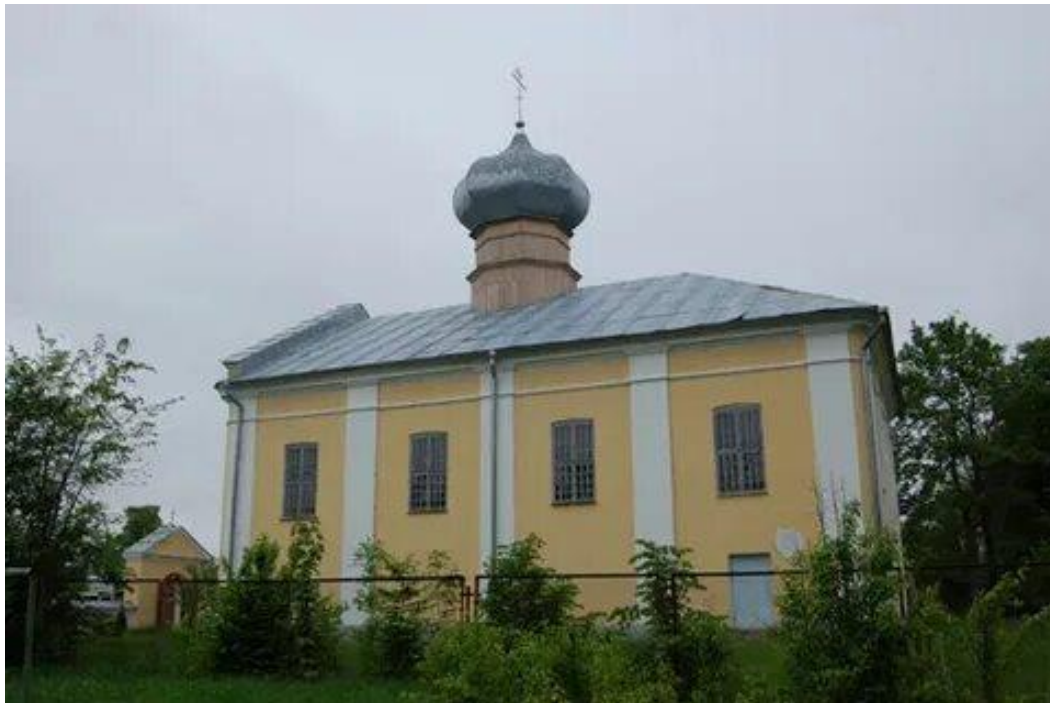
*Рисунок 5 – Церковь Рождества Пресвятой Богородицы в д. Шебрин после реставрации*

Особенностью храма является то, что он построен алтарём на юг. Внутри храма есть специальные ниши, улучшающие акустику. Также в алтаре храма есть галереи второго этажа, где на богослужении стояла шляхта и откуда она взирала на действия священника. Четыре восьмигранные деревянные колонны подпирают потолок церкви. Церковь построена из кирпича в лаконичном строгом и ритмичном стиле классицизма, который пришел на замену барокко во второй половине XVIII века. Простой и компактный прямоугольный в плане объем накрыт двухнаклонной крышей, трехугольный фронтоном которой завершает плоскостной фасад. Он, как и биновые фасады, ритмично расчленен широкими пилястрами, лучковыми окнами и нишами. Углы здания округлены. Зал храма четырьмя деревянными столбами поделен на три нефа. Апсида освещена восьмигранным световым проемом (рисунок 5).

Исследовались штукатурные растворы и окрасочные составы с внутренних стен здания. Определено, что внутренние поверхности стен здания и в раннее, и в позднее время окрашивались минеральными составами. Известково-песчаный штукатурный раствор светло-серого цвета состава с количественным соотношением компонентов 1:3. В качестве заполнителя использовался разнозернистый песок преимущественно средней (размер зерна 0,5–0,25 мм) и мелкой (0,25–0,125 мм) фракции. Отмечено присутствие мелких (1–2 мм) и крупных (5–6 мм) вкраплений извести. Вероятно, раствор был плохо вымешан перед нанесением на подложку. Первоначально основная плоскость стены (внутри здания) и лопатка (внутри здания) были окрашены составом светло-бежевого цвета на минеральной основе. Цвет близок к образцу «Cury 30» по каталогу «3D plus System» компании CAPAROL.
