Коняев Н.В.

ИССЛЕДОВАНИЕ ОБЪЕМНО-ПЛАНИРОВОЧНОГО И КОНСТРУКТИВНОГО РЕШЕНИЯ ЧАСТИ АРХИТЕКТУРНОГО ПАМЯТНИКА «АНСАМБЛЬ КЛЯШТОРА КАРТУЗИАНЦЕВ» ПО ул. МОНАСТЫРСКОЙ В г. БЕРЕЗА

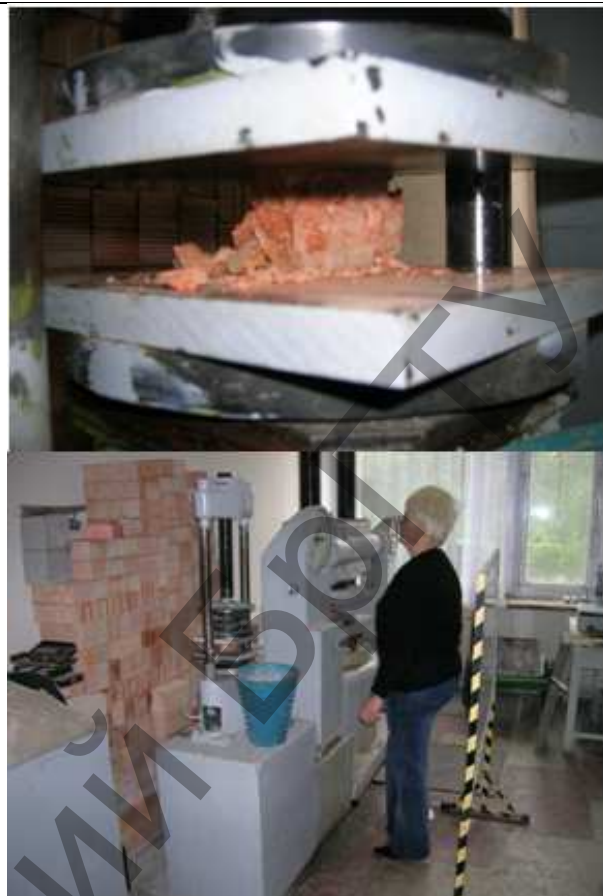
Рисунок 4 – Проведение испытания образцов на прочность

- ✓ прочность кирпича, определенная разрушающим методом, соответствует марке М50...М150. Проведение испытаний образцов проводилось на кафедре строительных материалов БрГТУ и зафиксированы на рисунке 4. Кирпичная и бутовая кладка стен выполнена на известковом растворе (раствор с заполнителем из крупнозернистого песка с размерами песчинок 0,2...3,7 мм) М4...М100; расчетное сопротивление кирпичной кладки соответствует $R=0,6$ МПа (6 кгс/см²) ...2,2 МПа (22 кгс/см²);
