УДК 691.51

**Тур Э.А., Голуб Н.М., Власюк Н.Н. (ст.), Тур А.В.**

#### **ИССЛЕДОВАНИЕ ФИЗИКО-ХИМИЧЕСКИХ СВОЙСТВ СТРОИТЕЛЬНЫХ РАСТВОРОВ И ПОКРАСОЧНЫХ СОСТАВОВ РЕСТАВРИРУЕМОГО ОБЪЕКТА ПО УЛ. СОВЕТСКОЙ, 43-45 В г. БРЕСТЕ**

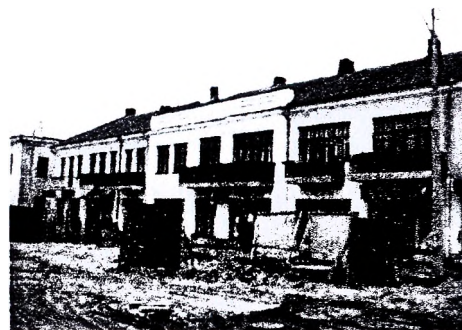
*Рисунок 2 – Реставрируемое здание по ул. Советской*

Здание по ул. Советской, 43-45, построенное по проекту известного брестского архитектора межвоенного периода Николая Синкевича, представляло собой близкий к прямоугольнику в плане, двухэтажный каменный объем, крытый двухскатной кровлей с пристроенными со стороны дворового фасада лестничными клетками. Главный фасад

расчленен центральным псевдоризолитом на три уравновешенные, почти симметричные части. Окна второго этажа объединены с витражами-витринами первого этажа нишами. Таким образом, каждая часть главного фасада разделена на три части четырьмя псевдо лопатками. Псевдоризолит увенчан сплошным аттиком разбитым на ниши, членение которых поддерживает ритм главного фасада. Пространство между окнами второго этажа и витринами первого имеет ниши с геометрическим орнаментом. Ворота сквозного проезда во внутренний двор здания также имеют геометрический рисунок. Балконы на главном фасаде в проекте отсутствуют, возможно, они появились несколько позже. Здание носит черты переходного периода от «утилитарного» или «рационального» классицизма к конструктивизму.

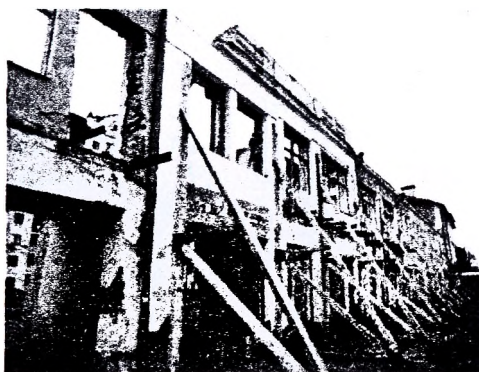
*Рисунок 3 – Аутентичная стена фасада здания*

- авторская поверхность стены сохранилась фрагментарно;
- конструктив стены не представляет историко-культурной ценности и не подлежит экспозиции;
- здание никогда не являлось памятником архитектуры, а лишь характерной частью исторической застройки, почти полностью утраченной на участке улицы Советской – от Маяковского до Гоголя.
- стена находится в аварийном состоянии.

Предложенная концепция сохранения аутентичной стены полностью соответствует Венецианской Хартии, законодательству Республики Беларусь и современным научным тенденциям в области реставрационной методики. За основу принят метод анастилоза. Анастилоз - один из методов музейной реставрации. Реконструкция может предполагать такое переустройство объекта, заключающееся в воссоздании разрушенного памятника из его отдельных частей. При этом не ставится задача искусственно дополнить недостающие части сооружения новоделами, но представить на обозрение все найденные и отреставрированные подлинные детали. Таким образом, анастилоз – это метод музейной реставрации, предполагающий установку на своё изначальное место подлинных блоков и деталей памятника, перемещённых в результате разрушения или перестроек. Дополнения из нового материала допускаются при этом в минимальных размерах, только в той мере, в какой это необходимо для поддержания возвращаемых на место подлинных элементов. Анастилоз практически всегда фрагментарен.

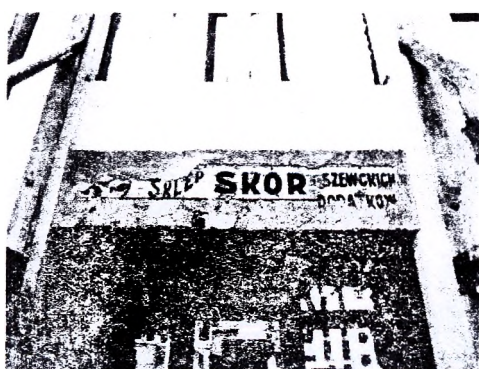
*Рисунок 4 -- Сохранившаяся аутентичная надпись под многочисленными слоями последующих ремонтов*

С обратной стороны (самый нижний слой) образца №3 второй секции обнаружены следы надписи чёрного и белого цвета. Надпись чёрного цвета выполнена минеральным составом на основе сажи (аморфный углерод). Отмечено меление поверхности. Состав сохранил чёткость контура надписи и яркость, т.е. не подвергся сильной фотоокислительной деструкции. Состав белого цвета изготовлен на основе карбоната кальция, предположительно – мела. Отмечено меление поверхности, состав практически разрушен (в отличие от чёрного).

В нижнем слое образца №4 (второй этаж 3-й секции) обнаружено лакокрасочное покрытие на минеральной основе яркого сине-фиолетового цвета (возможно - фрагмент рекламной надписи). В качестве пигмента был использован ультрамарин. В каталоге «FASSADEA1» компании CAPAROL данный цвет отсутствует. Цвет лакокрасочного покрытия близок к образцу Ultramarinblau 10 (L56.C46.H278) по каталогу «Histolith» компании CAPAROL (специализированный каталог реставрационных красок). Состав сохранил яркость, т.е. не подвергся сильной фотоокислительной деструкции. Отмечено сильное меление покрытия.

- возведение новых фундаментов аутентичным кирпичом, полученным при демонтаже фасадной стены;
- установка аутентика в процессе строительства на изначальное место;
- сохранение всех аутентичных и восстановление утраченных вывесок и надписей периода 1926-1939 годов на фасадах здания;
- восстановление и установка на первоначальные места аутентичных ограждений балконов
