ГАРНИЗОННЫЙ ХРАМ В БРЕСТСКОЙ КРЕПОСТИ КАК ЗНАКОВЫЙ ОБЪЕКТ ИСТОРИКО-КУЛЬТУРНОГО НАСЛЕДИЯ

Э. А. Тур¹, С. В. Басов²

GARRISON CHURCH IN THE BREST FORTRESS AS A SIGNIFICANT OBJECT OF HISTORICAL AND CULTURAL HERITAGE

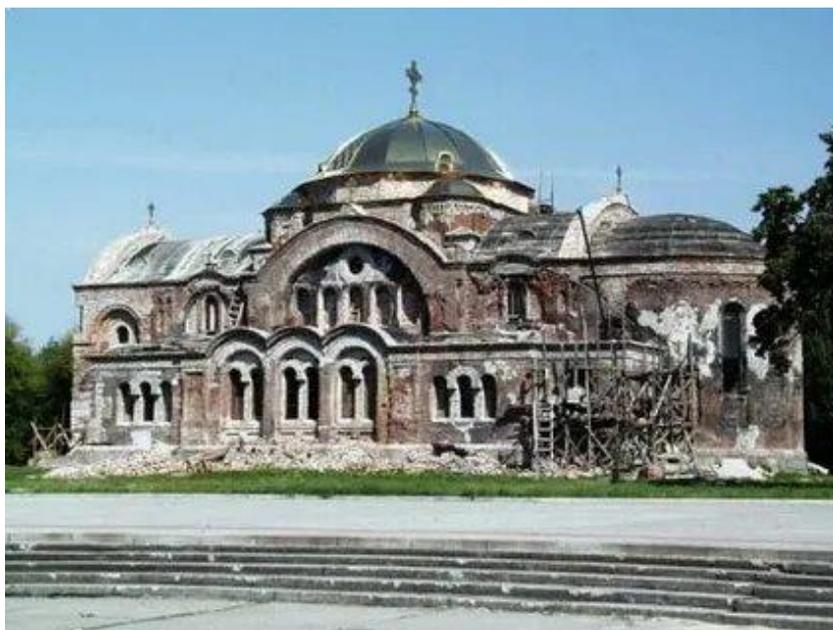
Рисунок 1 – Свято-Николаевский гарнизонный собор до реставрации

Материалы и методы. Свято-Николаевский гарнизонный собор - храм Брестской епархии Белорусского экзархата Русской православной церкви, расположенный на территории Брестской крепости. Собор представляет собой памятник русско-византийского стиля и является одним из наиболее ярких примеров заимствований из византийского зодчества на территории Беларуси. На месте собора в средневековом Бресте стоял костёл августинцев. Свято-Николаевский собор был построен в 1856–1879 годах по проекту академика Д.И. Гримма. После присоединения Бреста к Польше собор был преобразован в католический храм (гарнизонный костёл св. Казимира) по проекту архитектора

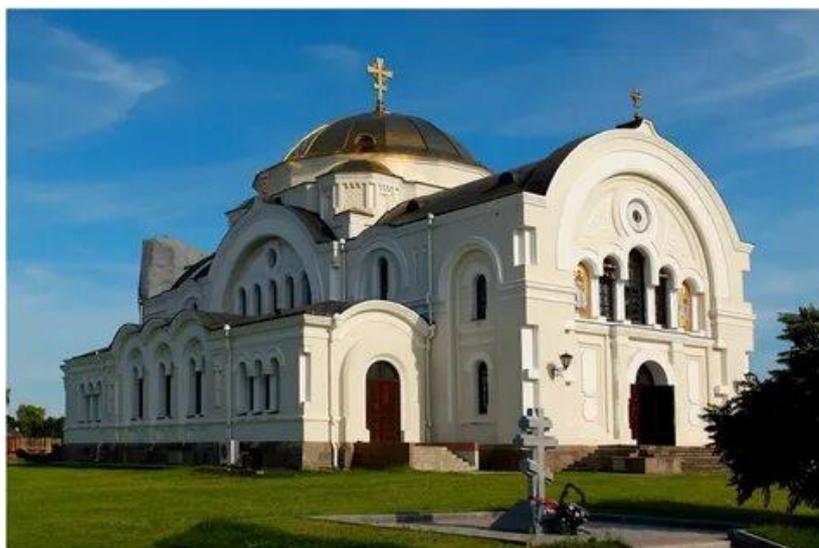
Рисунок 2 – Свято-Николаевский гарнизонный собор после реставрации

Юлиана Лисецкого, претерпев значительные изменения в области фасада. После включения Бреста в состав СССР, храм использовали в 1939–1941 г.г. как гарнизонный клуб. Во время Великой Отечественной войны храм сильно пострадал. В 1972 г. была произведена его консервация с включением в мемориальный комплекс «Брестская крепость-герой» (рис. 1). К 2005 году храм был отреставрирован по старым чертежам и документам, но до сих пор ведутся работы по обновлению изнутри. Внешне собору вернули его облик, он был украшен золотым куполом с Георгиевским крестом (рис. 2).

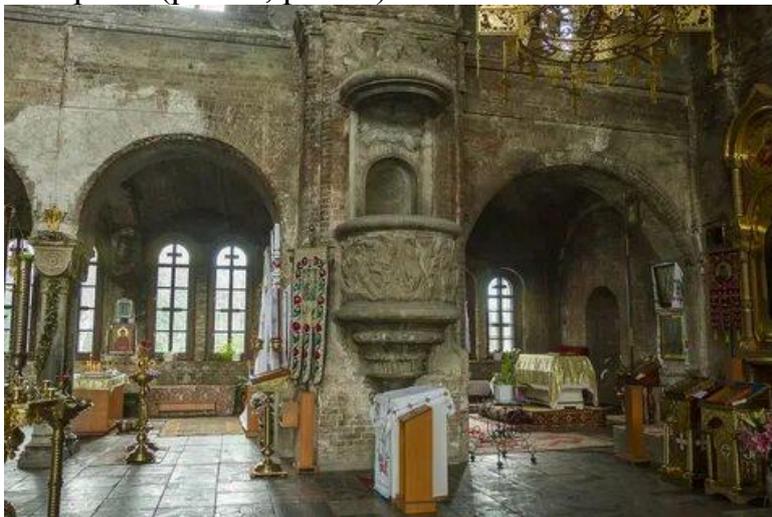
Рисунок 3 – Внутреннее убранство Свято-Николаевского собора

подчеркнуть арочные оконные проёмы боковых фасадов, состоящие из трёх или пяти частей и разграниченные колоннами (однако были и одиночные оконные проёмы). В интерьере храма использованы мощные аркады, разделяющие нефы (первоначально было 8 колонн). Перекрытием последним служат цилиндрические своды (рис. 3) [1].

В 2021–2022 г.г. авторами были проведены физико-химические исследования строительных растворов и окрасочных составов, отобранных с внутренних поверхностей стен храма (рис. 3, рис. 4).

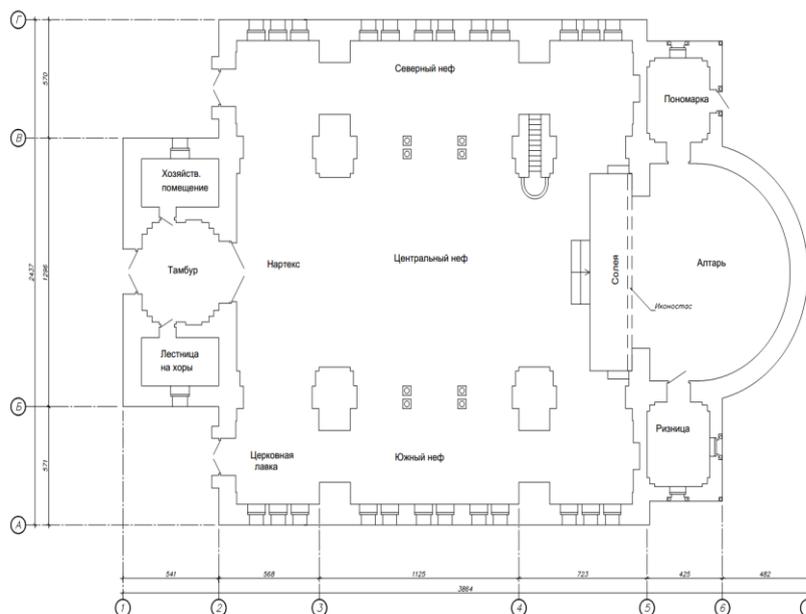
Рисунок 4 – План Свято-Николаевского собора

Наименование образца	Место отбора образца
ПШС-1	Основная плоскость стены амвона слева от входа (снизу)
ПШС-2	Левый (северный) неф (цоколь) слева от иконостаса
ПШС-3а	Основная плоскость стены слева от иконостаса (нижний слой, предположительно, изначальный нижний «церковный» слой)
ПШС-3б	Основная плоскость стены слева от иконостаса («костельная» окраска, верхний слой)
ПШС-4	Основная плоскость стены алтарной части за царскими вратами (справа)
ПШС-5	Апсида в алтарной части (левая стена)
ПШС-6	Дополнительный образец. Колонна в центре храма (слева)
