Э. А. ТУР*, Е. В. СЧАСНАЯ**

ГОРОДСКАЯ БИБЛИОТЕКА Г. СЛОНИМА – ИСТОРИКО-КУЛЬТУРНОЕ НАСЛЕДИЕ ГРОДНЕНСКОЙ ОБЛАСТИ

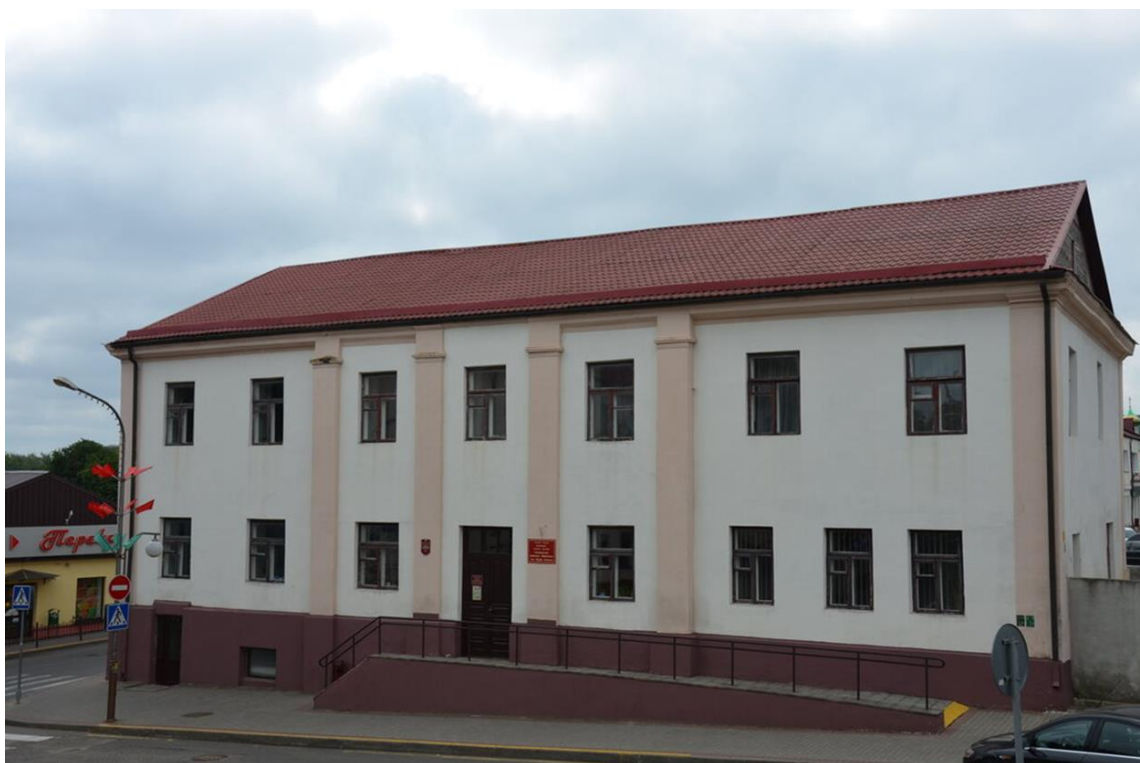
Рисунок 1 – Городская библиотека г. Слонима (бывшее здание ратуши)

Благодаря им удалось установить, что речь идет о здании по адресу ул. Советская, 6 (рисунок 1). После перестройки оно мало чем отличается от соседних домов. Однако пилястры, украшающие фасад, напоминают о славном прошлом Слонимской ратуши.

В настоящее время в здании ратуши в Слониме находится городская библиотека. И в ее чертах не так просто разглядеть века былого величия. Аккуратное приземистое здание со скатной крышей не увенчано башней с часами, здесь нет шпиля или длинной винтовой лестницы на крышу - все просто и лаконично. Рядом находится бульвар и несколько небольших магазинов по бокам от здания библиотеки.
