КОМПЛЕКСНЫЕ НАУЧНЫЕ ИССЛЕДОВАНИЯ ОБЪЕКТОВ, ЯВЛЯЮЩИХСЯ ИСТОРИКО-КУЛЬТУРНЫМИ ЦЕННОСТЯМИ Г. ПИНСКА

Реферат

COMPREHENSIVE SCIENTIFIC RESEARCH OF OBJECTS THAT ARE HISTORICAL AND CULTURAL VALUES OF PINSK

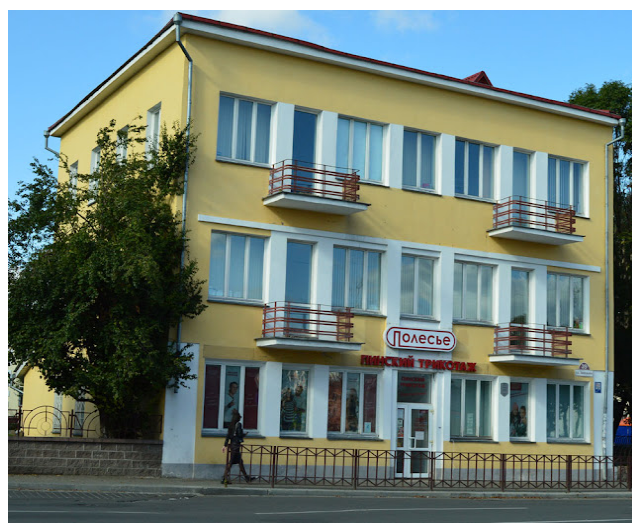
Здание бывшего радиоузла по ул. Завальной, 39 – трехэтажное кирпичное здание, входит в комплексную историко-культурную ценность "Исторический центр г. Пинска" (рисунок 1) [5]. Было построено в 1928 году изначально под номером 69 и принадлежало пинскому помещику Тененбауму Арону Ицковичу. С приходом советской власти в Западную Беларусь, согласно акту национализации от 30 декабря 1939 года за № 56, каменное трехэтажное здание и все движимое имущество у домовладельца было национализировано. Имущество было передано отделу коммунального хозяйства городского исполнительного комитета.

Рисунок 1 – Здание бывшего радиоузла по ул. Завальной

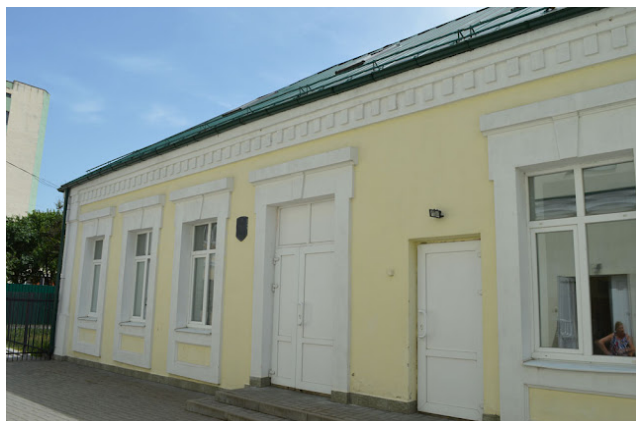
В 2007 г. Пинске начались работы по реконструкции здания старой конфедератской синагоги и рядом стоящего двухэтажного здания, некогда принадлежавшего евреям (рисунки 2, 3). 21 июня 2012 года в Пинске состоялась церемония внесения Свитка Торы в здание старой синагоги, приуроченная к 240-летию со дня рождения основателя карлин-столинской хасидской династии раби Аарона бар Яакова Перлова.

Рисунок 2 – Здание синагоги после реставрации (фасад)

С 1841 г. до 1901 г. молитвенный дом был деревянным, а после пожара в начале XX века его отстроили из кирпича. Здание занимали различные учреждения, а потом его превратили в жилой дом. В 1993 г. здание было выкуплено частными лицами и возвращено Пинской еврейской общине.

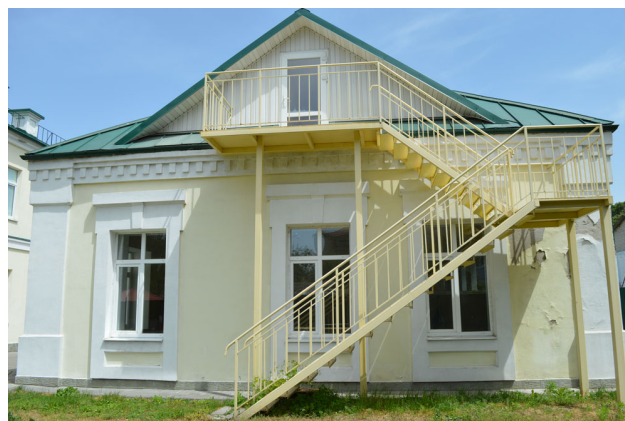
Рисунок 3 – Здание синагоги после реставрации (внутренний дворик)
