А. А. БАШКОВ

Беларусь, г. Брест, БрГУ им. А. С. Пушкина

ЗДАНИЕ СТОЛОВОЙ НА КОБРИНСКОМ УКРЕПЛЕНИИ БРЕСТСКОЙ КРЕПОСТИ: ПРЕДВАРИТЕЛЬНЫЕ РЕЗУЛЬТАТЫ АРХЕОЛОГИЧЕСКИХ ИССЛЕДОВАНИЙ

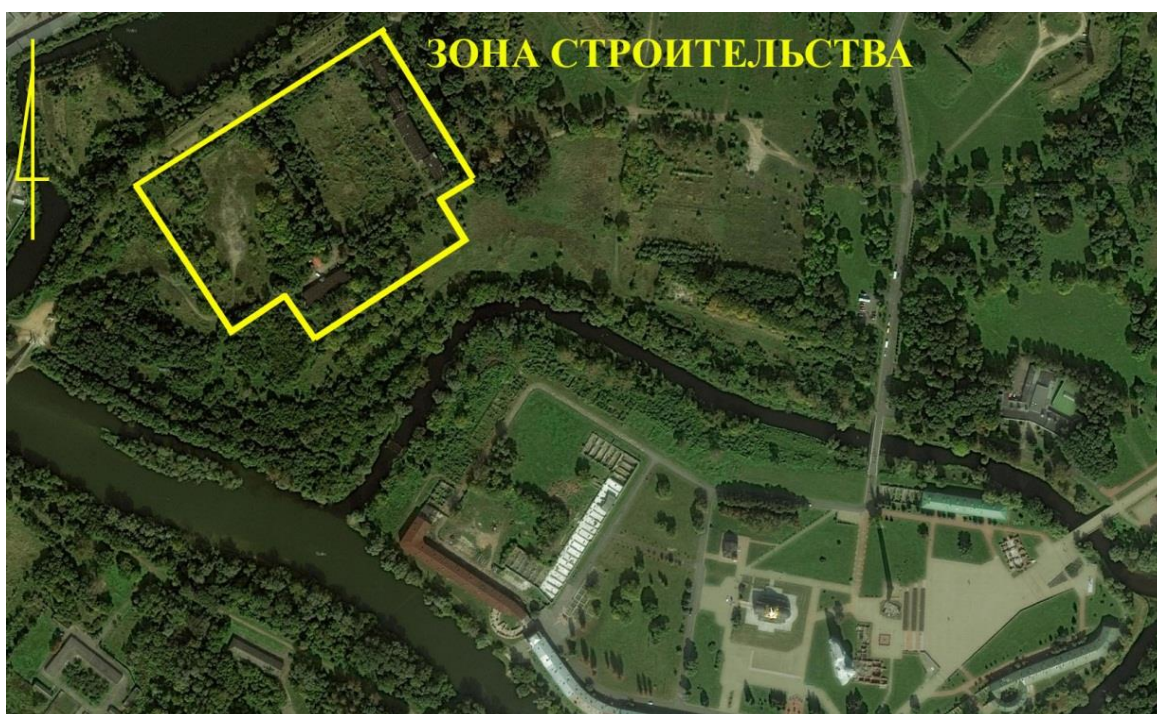
Рисунок 1 – Зона строительства на спутниковом снимке

В ходе исследований, с марта по май 2024 года на объекте были произведены археологические исследования (наблюдения) общей площадью 1100 м² (рисунок 1). В южном секторе стройплощадки зафиксирован культурный слой мощностью до одного метра, собрана значительная коллекция археологических артефактов, представляющая материальную культуру XVII – п.п. XX вв. На втором

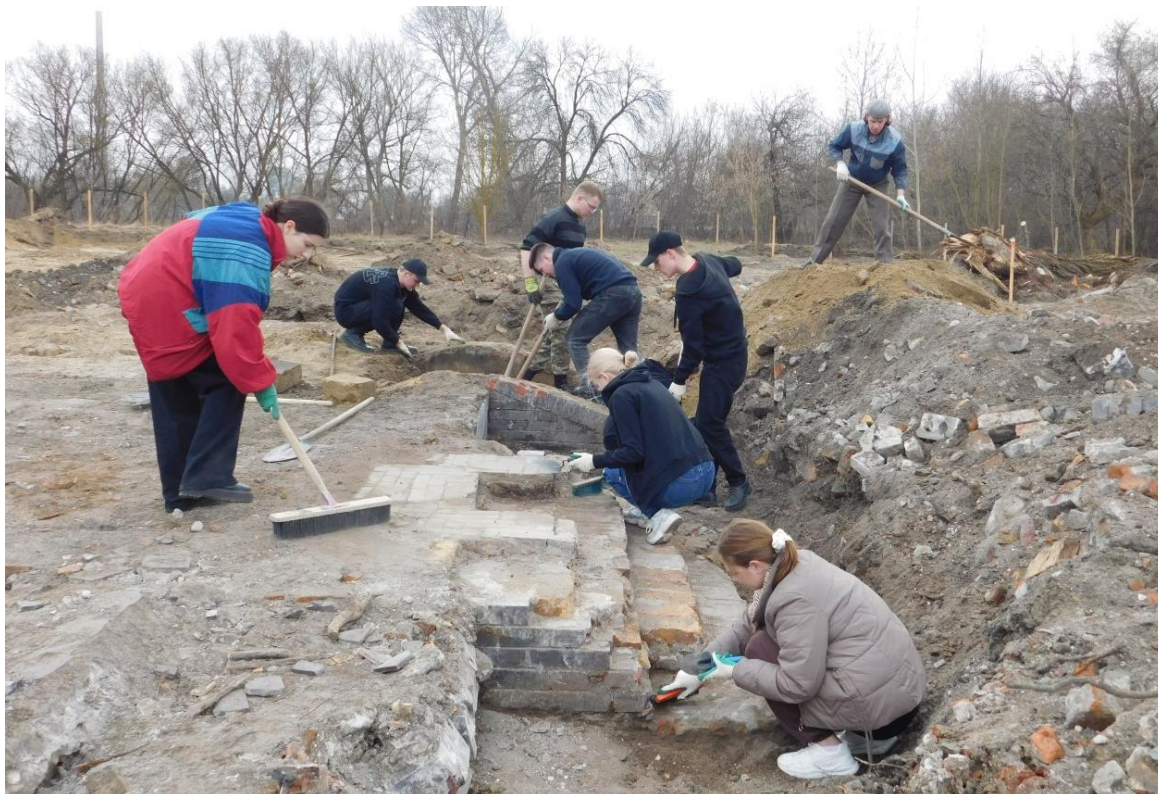
Рисунок 3 – Начальный этап археологических исследований. Зачистка западного фасада

В период с июня по август текущего года на данном объекте были проведены работы по полному вскрытию обнаруженного здания столовой. Первоначально верхние слои над предполагаемым зданием были удалены землеройной техникой. Затем выборка грунта осуществлялась вручную (рисунки 3, 4). При зачистке архитектурного сооружения производилось переборка грунта с целью обнаружения артефактов. В целях достижения точности при фиксации, большей сохранности предметов и конструкций внутри здания разборка слоя производилась преимущественно мастерками и щетками. Одновременно осуществлялась графическая и фотофиксация вскрываемых конструкций, заполнения ниш и каналов, фиксация вещественного материала. Описывались механические и стратиграфические пласты. Отбор массового материала и индивидуальных находок производился по секторам с последующей шифровкой. Нивелирные отметки фиксировались по Балтийской системе координат в соответствии с генеральным планом работ. Для снятия размеров вскрытого в ходе археологического исследования архитектурного объекта, получения нивелирных отметок, и привязки его к существующим строениям использовался тахеометр South.

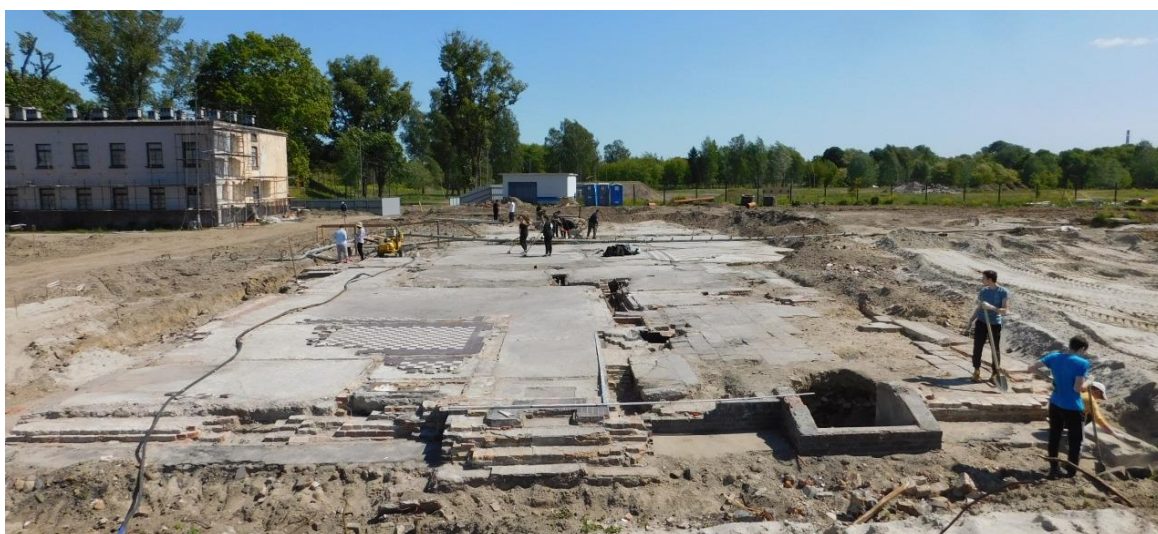
Рисунок 4 – Заключительный этап работ. Вид с запада

В результате установлены объективные размеры здания, которые составляют $15,7 \times 49,8$ м. По углам здания (кроме юго-восточного) обнаружены бетонные водоприемники, для эффективного отвода сточных вод. Здание представляет собой два связанных прямоугольных объема. Западный объем представлял собой совокупность технических помещений столовой, включая подвальное помещение в юго-западном углу здания (засыпано крупно битым кирпичом), санузел с металлическим унитазом, вспомогательные помещения столовой, систему отопления (печь). Данные помещения занимали $1/3$ внутреннего объема здания. В остальных $2/3$ располагались: центральный зал для приема пищи с шестью несущими колоннами посередине, дополнительными помещениями (вероятно офицерские или банкетные залы), санузел с металлическим унитазом.
